Ärlan 6, huvudbyggnad, hus 1

Investeringsbehov 1 år, 2-5 år, 6-10 år

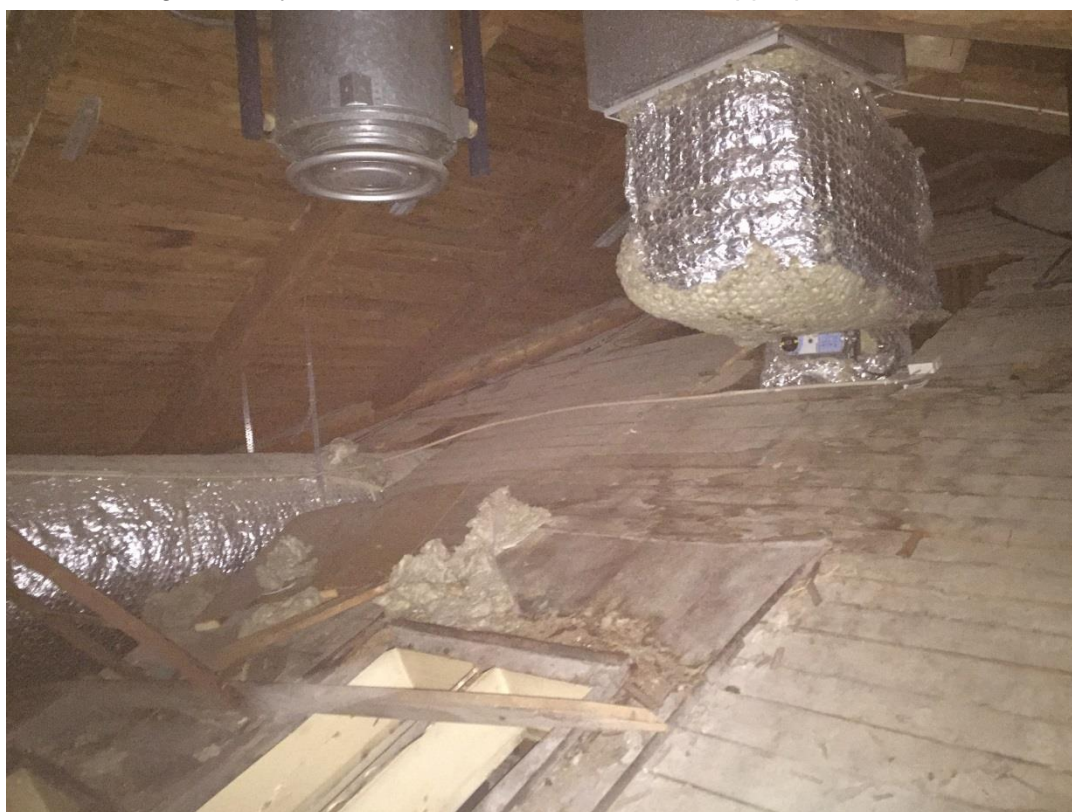
I den tillbyggda nordöstra delen, under yttertaket takstolar och råspont finns ett kvarlämnat gammalt yttertak med takfönster, liten del kopparplåt mm.

Bild 1 Under yttertak nordöstra delen.
