Kulturmiljöprogram

Del 4.6 Malmbäck socken

Denna del av Nässjö kommuns kulturmiljöprogram redovisar bevarandevärda objekt inom Malmbäck socken.

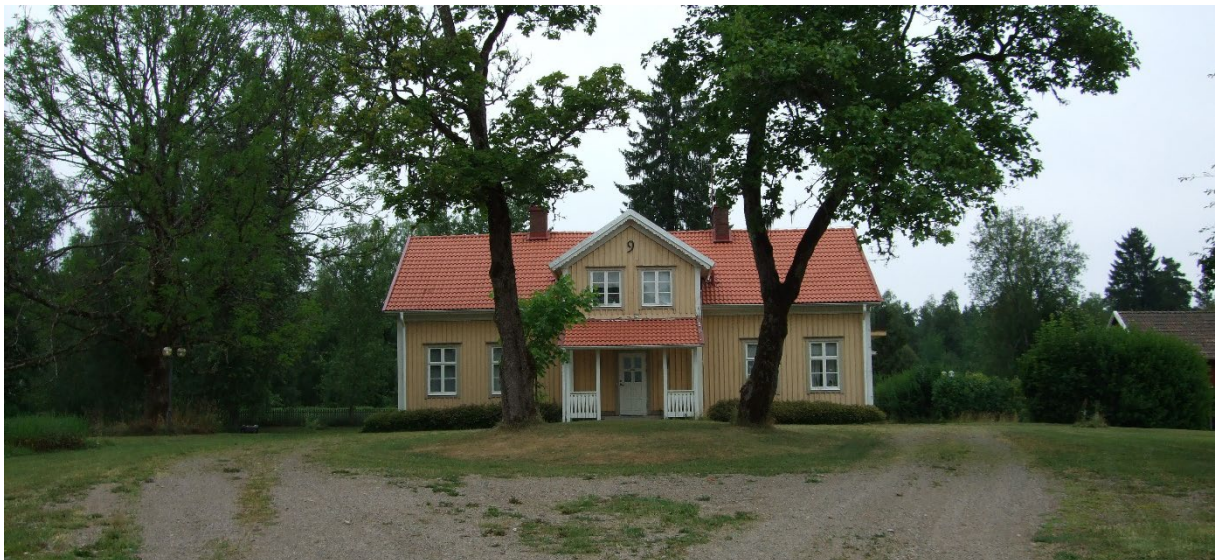
- Prästgårdens locklistpanel, sparsamma snickargläjde, fönstrens placering, utformning och omfattningar
- Församlingshemmets utformning, putsade fasad, sockel och takets upphöjda mittparti

Prästgården.

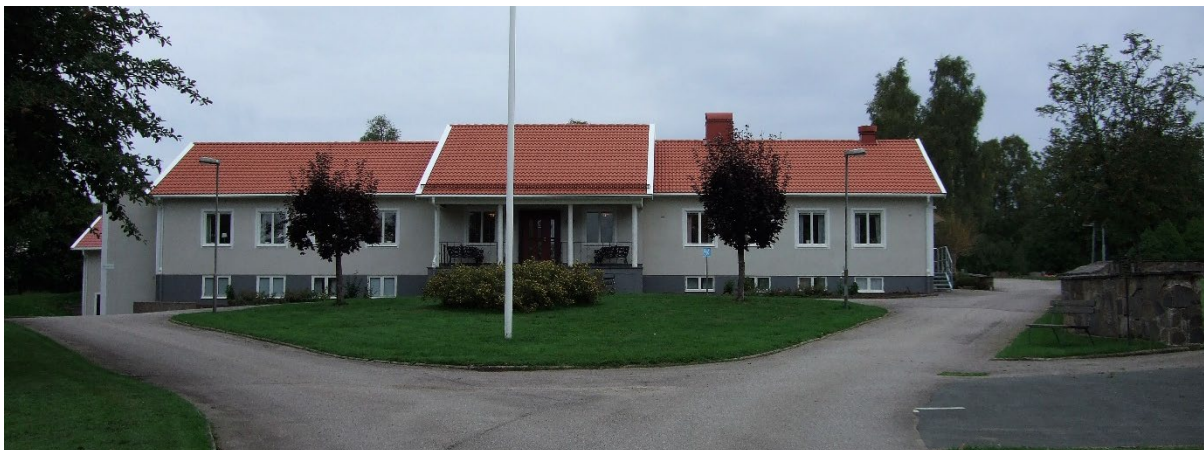
Församlingshemmet.

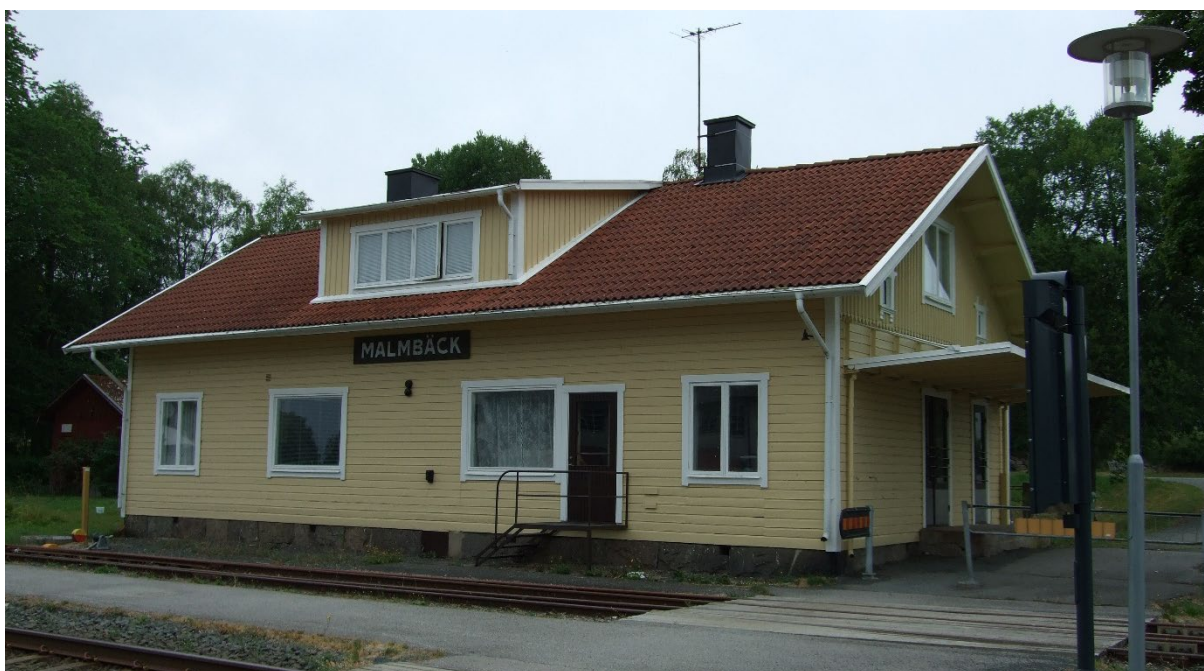
Tågstationen.

- Byggnadernas placering i relation till varandra och till järnvägen
- Röda takpannor utom uthuset som har plåt
- Tågstationens fasspontpanel, större takkupa, stensockel och det markerade entrétaket
- Det äldre uthuset med fasspontpanel, plåttak, fönster och dörrar

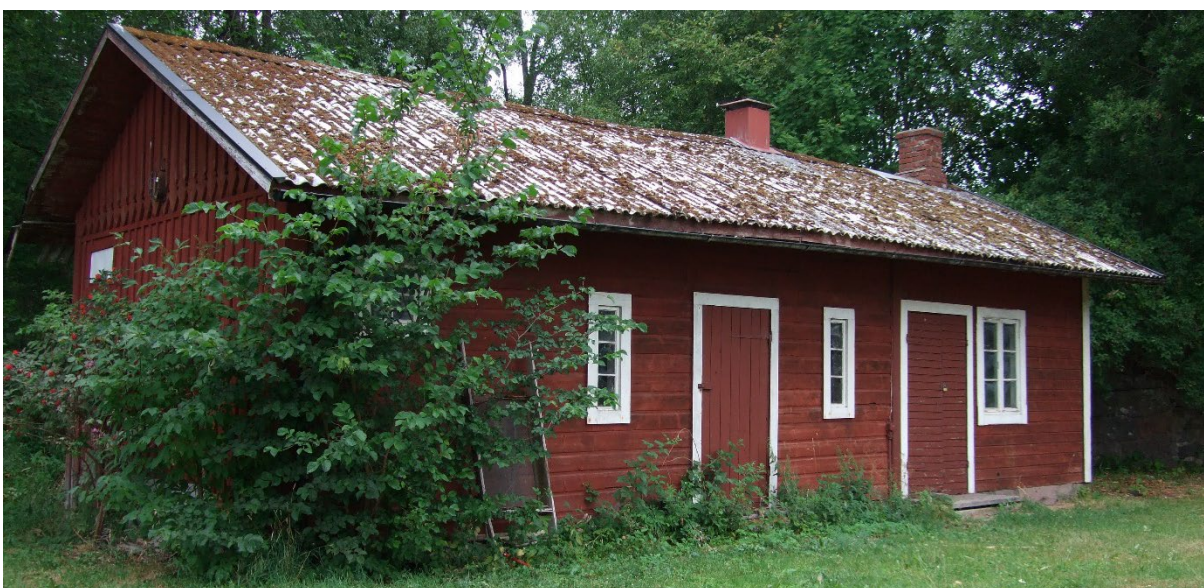
Uthuset.

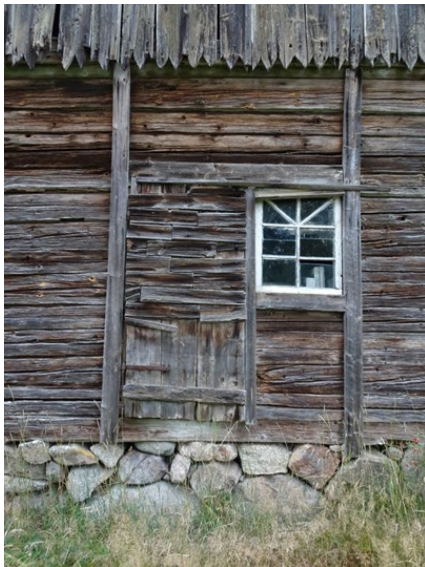
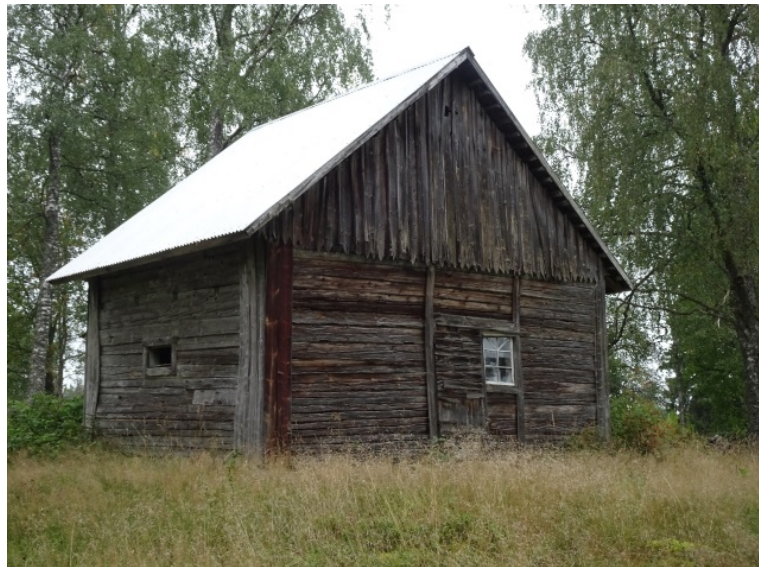
Ladugård på Slätteryd 1:7.

Karaktärsdrag – Ladugård Slätteryd 1:7

- Byggnadens volym
- Naturstensgrund
- Omålade timret
- Spröjsat fönster i trä
- Trädörrar utan fönster

Småjordbruken i det öppna odlingslandskapet berättar, trots sin delvis förändrade bebyggelsestruktur, om landsbygdens utveckling i området. Byggnaderna på Slätteryd 1:7 Kullen är kulturhistoriskt intressanta som ett exempel på ett mindre småbruk med en integrerad placering i landskapet. Ladugården är för området mycket speciell i sitt slag och den kan ha haft en annan volym tidigare.

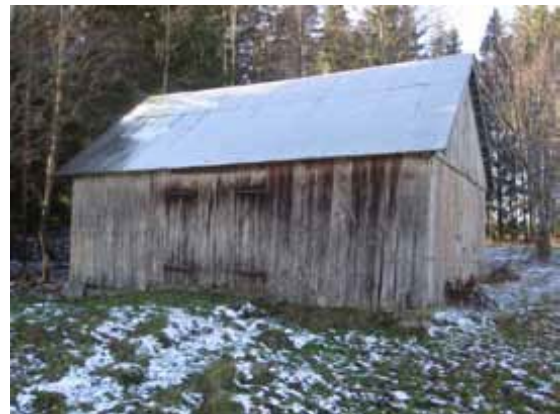
Ängslada i Korpebo med portar på mitten av båda långsidorna

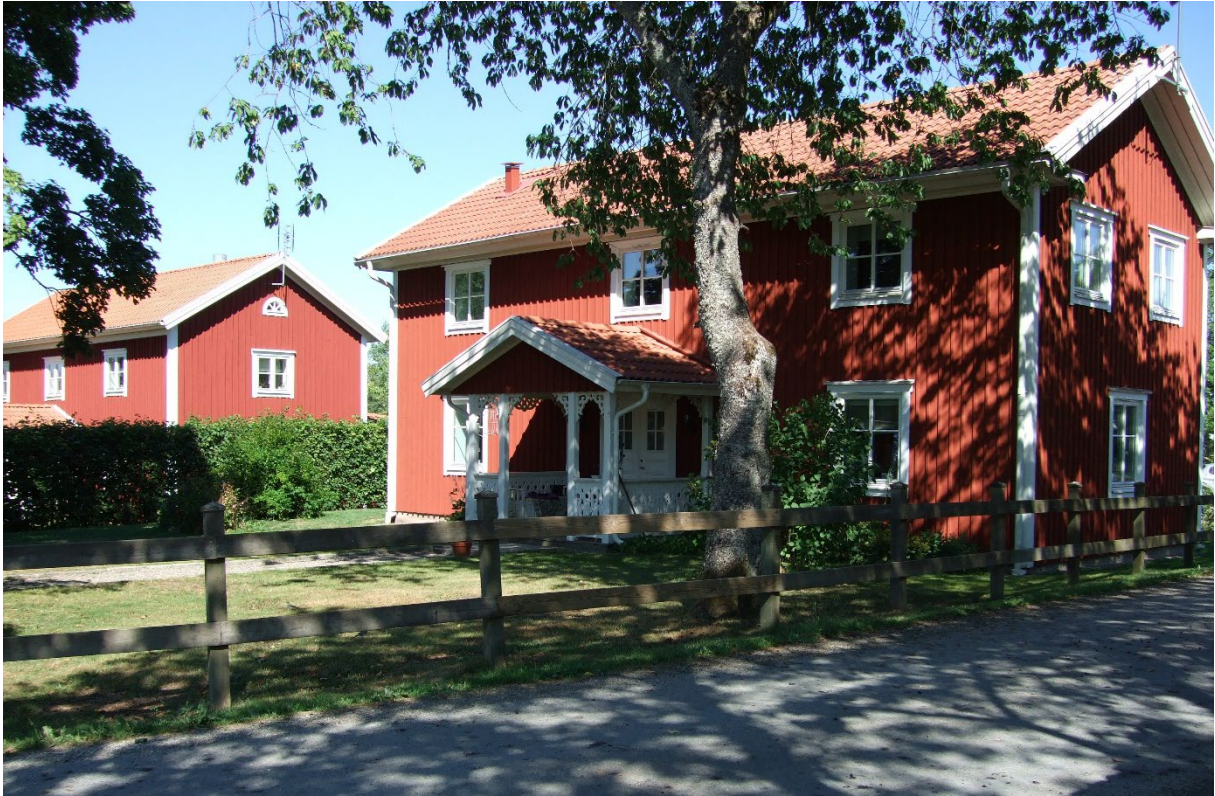
- Gårdarnas struktur och byggnadernas placering i förhållande till varandra
- Röda locklistpanelen och vita detaljer, snickarglajden på verandorna
- Fönsterplaceringen och träfönster av tvåluftstyp med spröjsar
- Bostadshusens röda takpannor och komplementbyggnadernas plåttak
- Ängsladornas volym och placering

Bostadshus 1:5 närmast i bild och 1:16 bredvid.

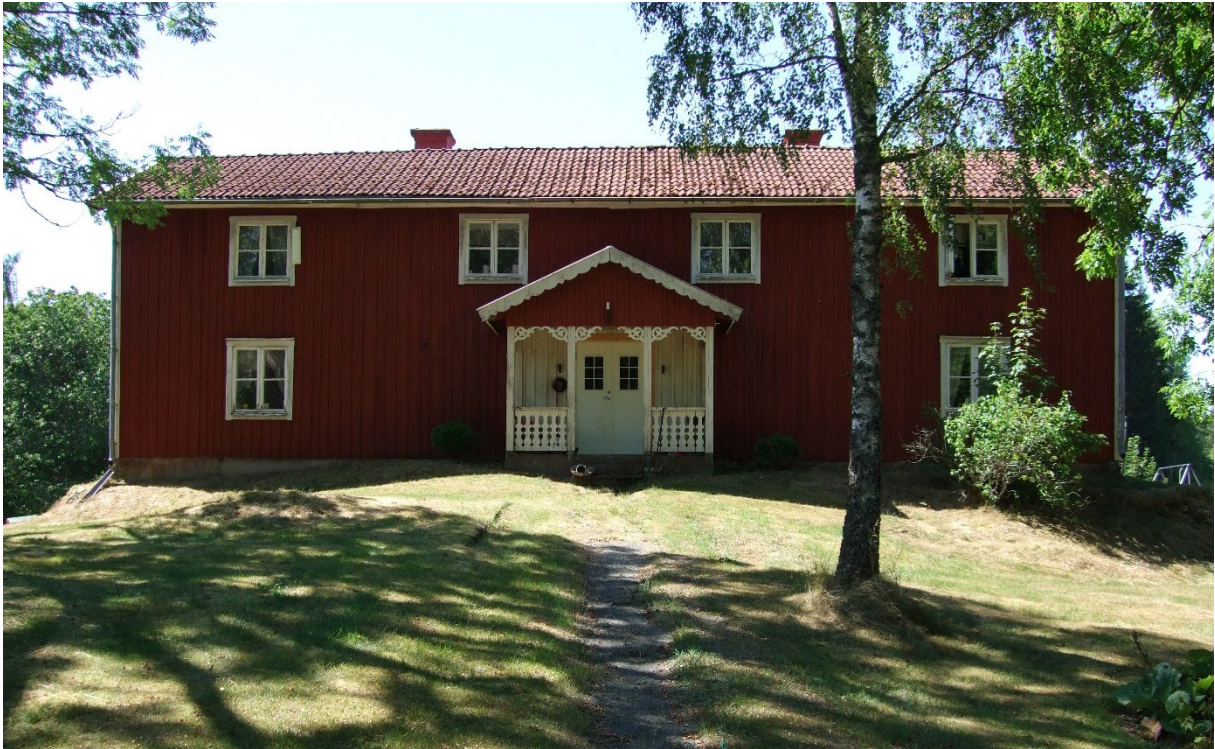
Tvillingstuga på 1:3

Nyodling i höjdläge och på sydsluttning. Åker- och betesmark omgiven av barrskog. Boningshusen i området har rödfärgade locklistpaneler och taktäckning av rött tegel från omkring 1875, huset på 1:4 är en enkelstuga. Ladugårdarna från omkring 1900 är rödfärgade med plåttak. Laga skifteskarta från 1892 visar i stort sett samma bystruktur som dagens, men en viss omflyttning av byggnaderna har skett sedan dess.

- Byggnadernas röda locklistpanel med vita detaljer och det röda tegeltaket
- Tvillingstugans volym, stensockel och snickarglädje på veranda

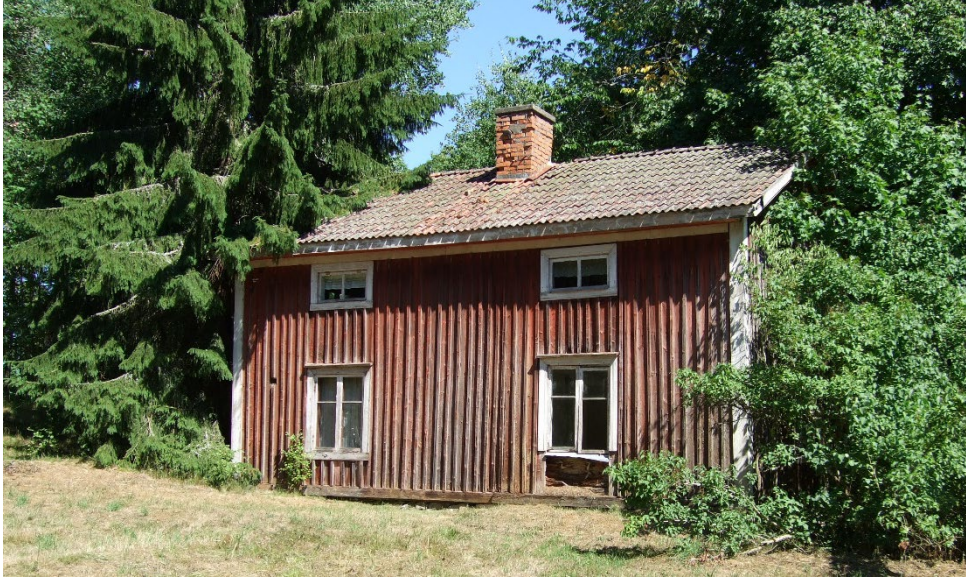
Enkelstugan på 1:4.

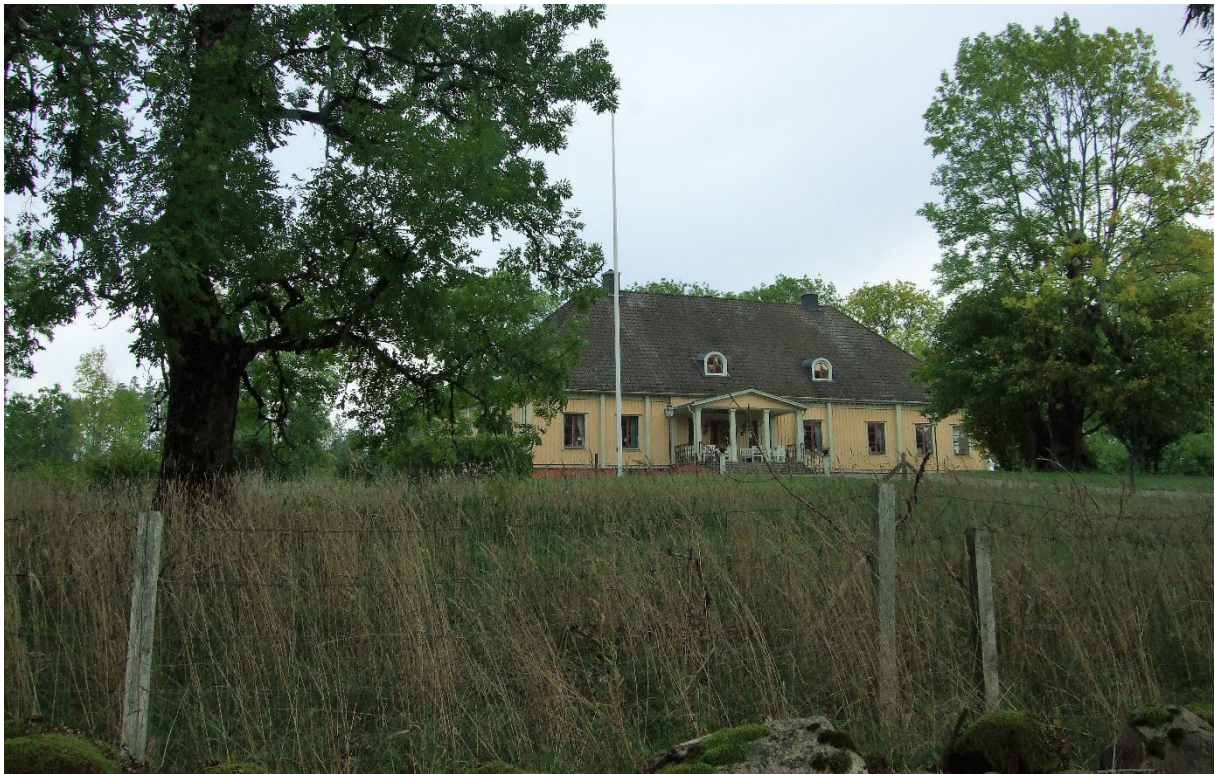
Herrgårdsanläggning i ett odlingslandskap av 1900-talskaraktär. Malmbäcks enda säteri fick sina rättigheter 1659 då Johan Printzensköld fick godset som donation. Under medeltiden har godset varit biskopshemman. Huvudbyggnaden och den enda kvarvarande flygelbyggnaden är byggda omkring 1768, har byggts till på 1850-talet och har fått en utvändigt renovering på 1970-talet. Det höga valmade taket, täckt av svart tegel, ger gården ett ålderdomligt utseende. Fasaden har gulmålad locklistpanel. Till gårdsanläggningen hör också en fatabur, en stor förrådsbyggnad, plats eller tidigare byggnad omnämnd i någon form 1712 men ska ha uppförts i nuvarande skick omkring 1848. Ågorna är inhägnade av, på sina ställen flera meter breda stengärdesgårdar.

- Byggnadens volym med det höga, valmade tegeltaket
- De symmetriskt placerade fönstren med spröjs och takets fönsterkupor
- Locklistpanelen och övriga fasaddetaljer
- Verandan med trappa
- Fataburen
- Tillhörande byggnader

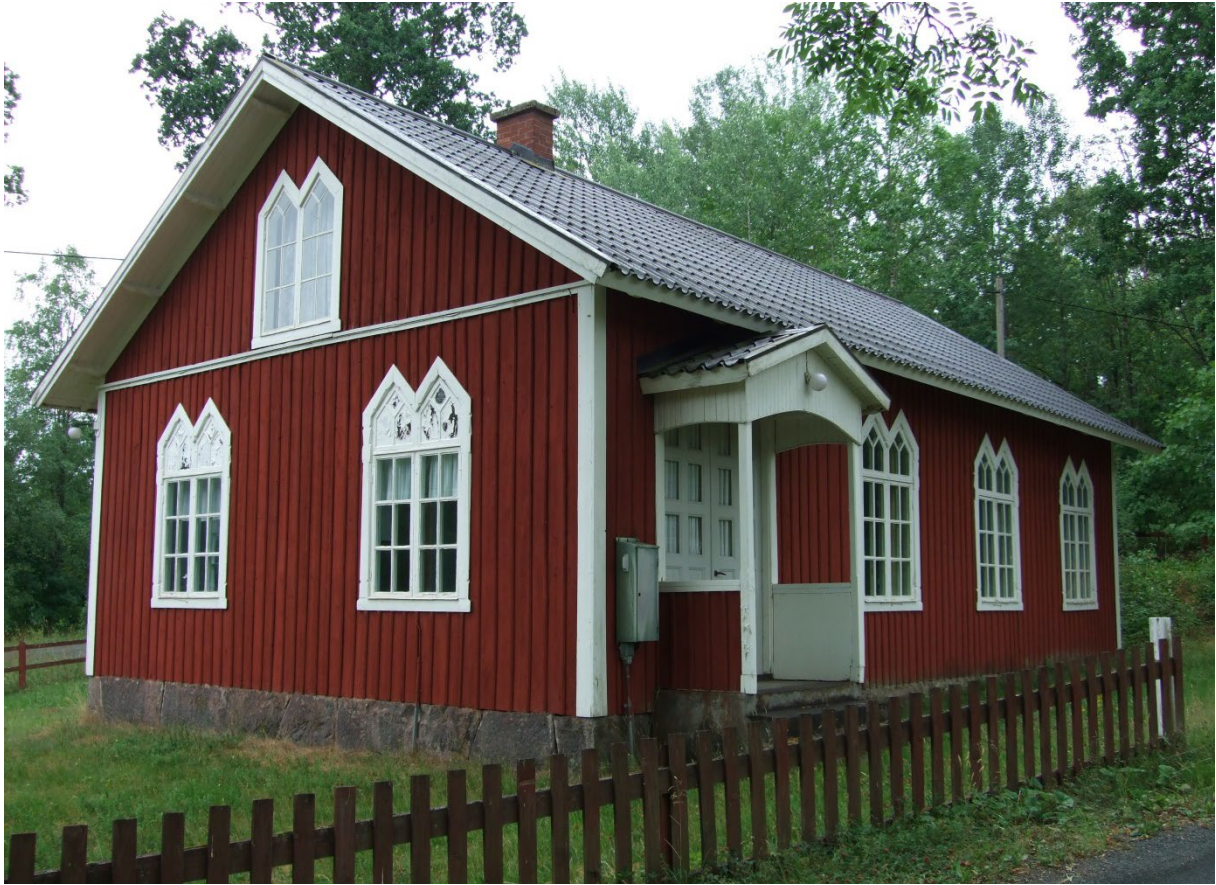
Missionshus uppfört 1911 på hög stensockel. Rödfärgad locklistpanel och svart tegelimiterande plåttak.

- Byggnadens volym med påbyggd, mindre veranda
- Den rödfärgade locklistpanelen och sadeltaket
- De höga spröjsade fönstren med dubbel spetsform i trä
- Ytterdörr med sina fönster och speglar

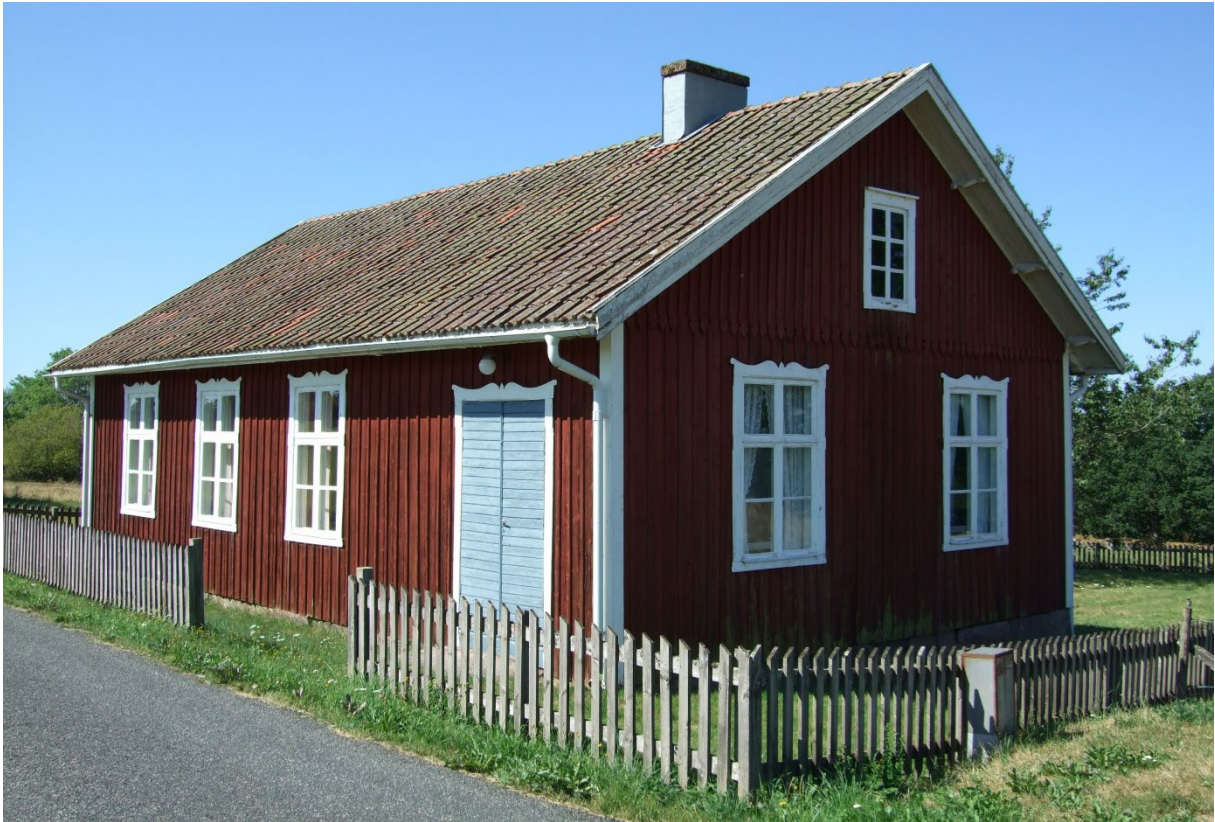
Missionshus från omkring år 1900 i öppet odlingslandskap. Huset har rödfärgad locklistpanel och rött tvåkupigt taktegel.

- Byggnadens volym
- Den röda locklistpanelen
- Sadeltak i rött, tvåkupigt lertegel
- Dörrpar med liggande panel
- Spröjsade fönster i trä
- Dekorerade fönsterfoder

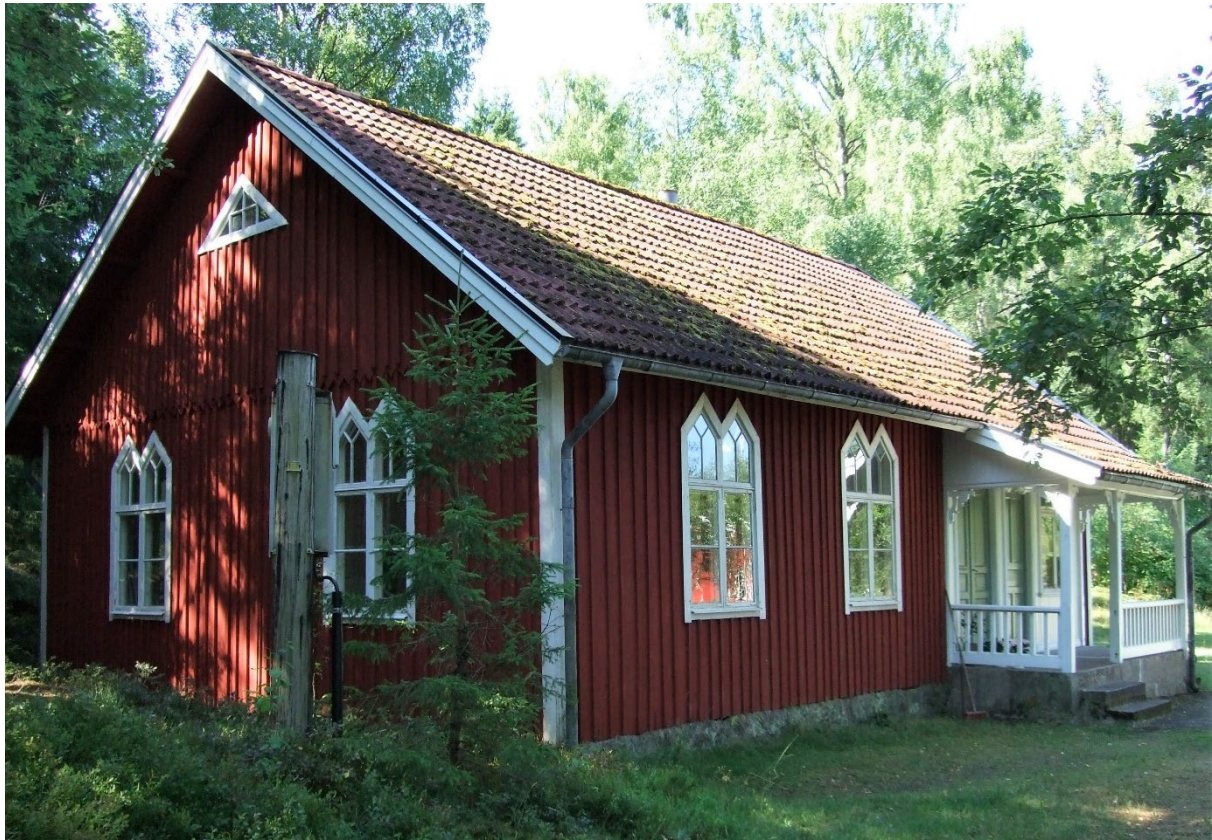
Missionshuset är uppfört 1928 och byggt av stående plank i 1½ våning. Fasaden utgörs av fäloröd locklistpanel med vita knutbrädor och omfattningar. Gavelspetsarna har en sågtandad överlappning på gavelsidorna, samt triangelformade, spröjsade fönster i nockpartiet. Flertalet fönster är dock av tvåluftstyp med dubbla, spetsformade övre luft. Öppningarna har högt placerade tvärposter med spröjs i de nedre bågarna. Byggnaden har sadeltak belagt med tvåkupiga betongpannor i röd kulör. Huset vilar på en socken av tuktad sten.

- Byggnadens volym med den utbyggda verandan
- Den rödfärgade locklistpanelen med sågtandad överlappning
- Sadeltaket belagt med tvåkupiga röda takpannor
- De höga fönstren med dubbla, spetsformade övre luft och spröjs, samt vindsfönstret
- Ytterdörrar
- Stensockeln

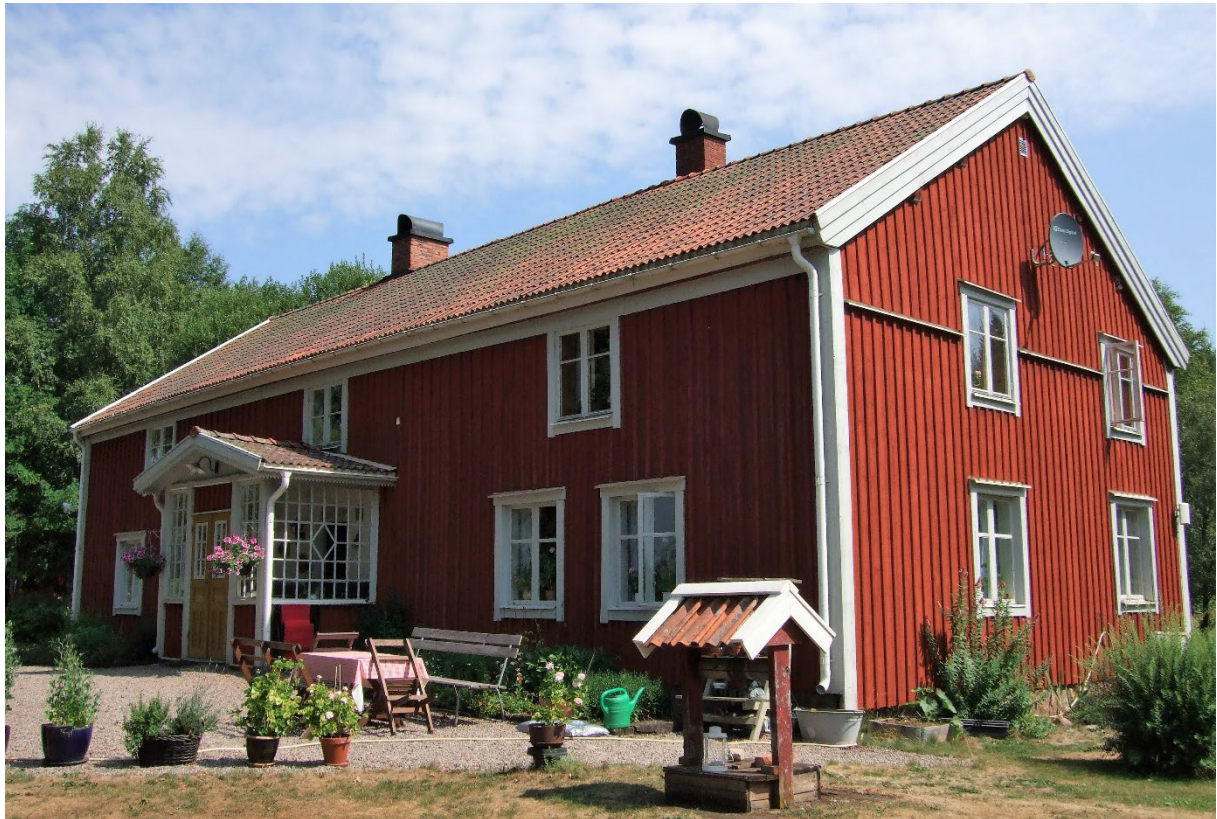
Tvillingstuga ursprungligen från 1700-talet, senare ombyggd till enbostadshus. Byggnaden har varit försedd med dubbelkök och storstugorna är delade i vardera ett större rum och en kammare. Rumsindelningen är liknande på övervåningen och de större rummen har välvda tak, vilket var ovanligt i bondehus. Något som kan förklara husets stora volym är den närbelägna ruinen efter ett brännvinsbränneri. Verksamheten vid bränneriet var troligen så omfattande att det krävdes många människor för hanteringen. På mangårdens kökssida finns spåren efter en takförsedd farstu eller liknande. Ett märkvärdigt inslag är de väggmålningar som finns på övervåningen. Timmerväggen är kalkad och på denna grund är målningarna utförda, troligen i början av 1800-talet. De föreställer bland annat en ryttare till häst, en tvåtornad kyrka, en adelsman med värja och Susanna i badet. Bredvid huset ligger en visthusbod med en ställning för en vällingklocka, troligen äldre än mangården.

- Byggnadens volym av tvillingstuga med utbyggd veranda
- Fasadens locklistpanel och det tegelbeklädda sadeltaket
- Fyrluftsfnster i trä och deras placering
- Interiörens väggmålningar och de välvda taken på övervåningen

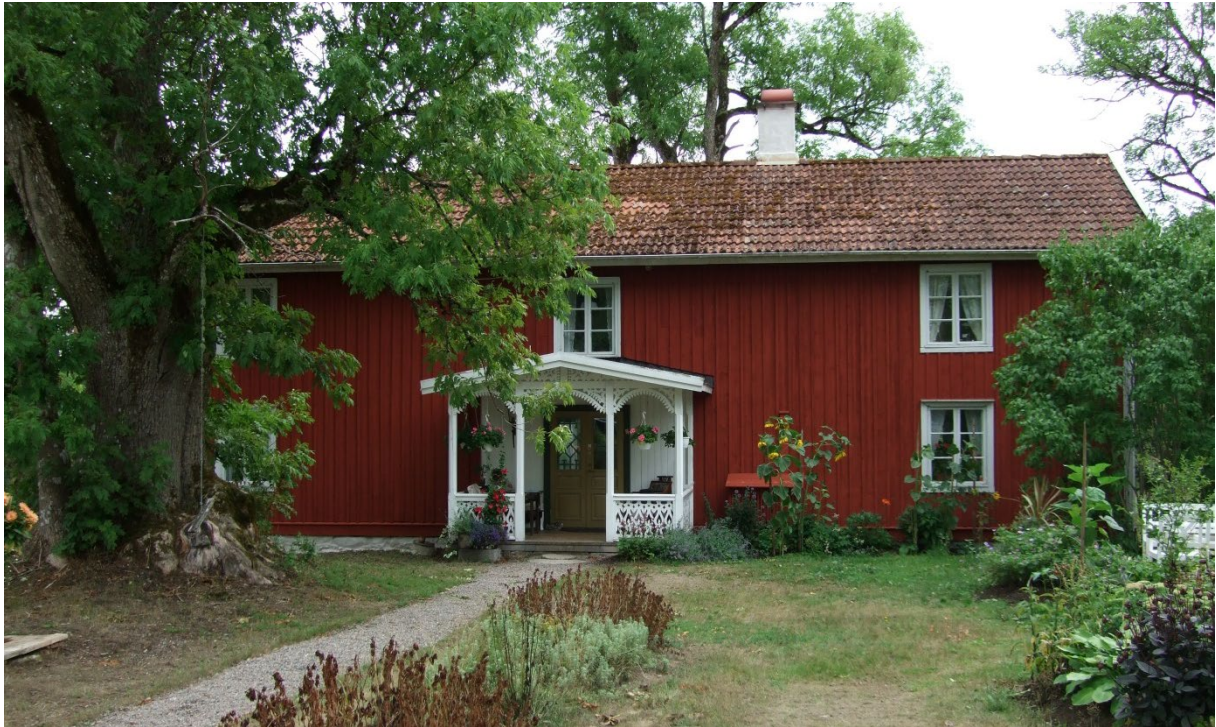
Bostadshus i två våningar, tidigare tvåfamiljshus som på senare tid gjorts om till en enhet. Byggnaden uppfördes, enligt uppgift, under 1700-talet. År 1890 fick tvillingstugan nya, större fönster, vilka fortfarande finns bevarade med handblåsta glas och lösa innanfönster. Under samma tid gjordes tvillingstugan om till enkelbostad, en ytterdörr togs bort och stugan fick en centralt placerad veranda med snickarglädje. Platsen för gårdsmiljön har brukats sedan 1500-talet, spår av äldre husgrunder är synliga och ett antal flera hundra år gamla askar ramar in området. Idag finns ett flertal byggnader bevarade på platsen. Det finns en mindre ladugård från tidigt 1800-tal med fasad av falurött liggtimmer och sticketak. Två bodbyggnader är bevarade från omkring 1810, belagda med enkupigt lertegel, samt ett vagnslider från 1930-talet och en äldre potatiskällare med plåttak. På platsen finns även en större ladugård från 1910. Samtliga byggnader målade med faluröd slamfärg.

- Byggnadens volym
- Stensockel
- Faluröd locklistpanel
- Verandan med snickarglädje
- Spröjsade tvåluftsfönster i trä med handblåsta glas
- Takpannor
- Gårdens tillhörande uthus och ladugårdar med sina respektive volymer, fasadmaterial och tak.

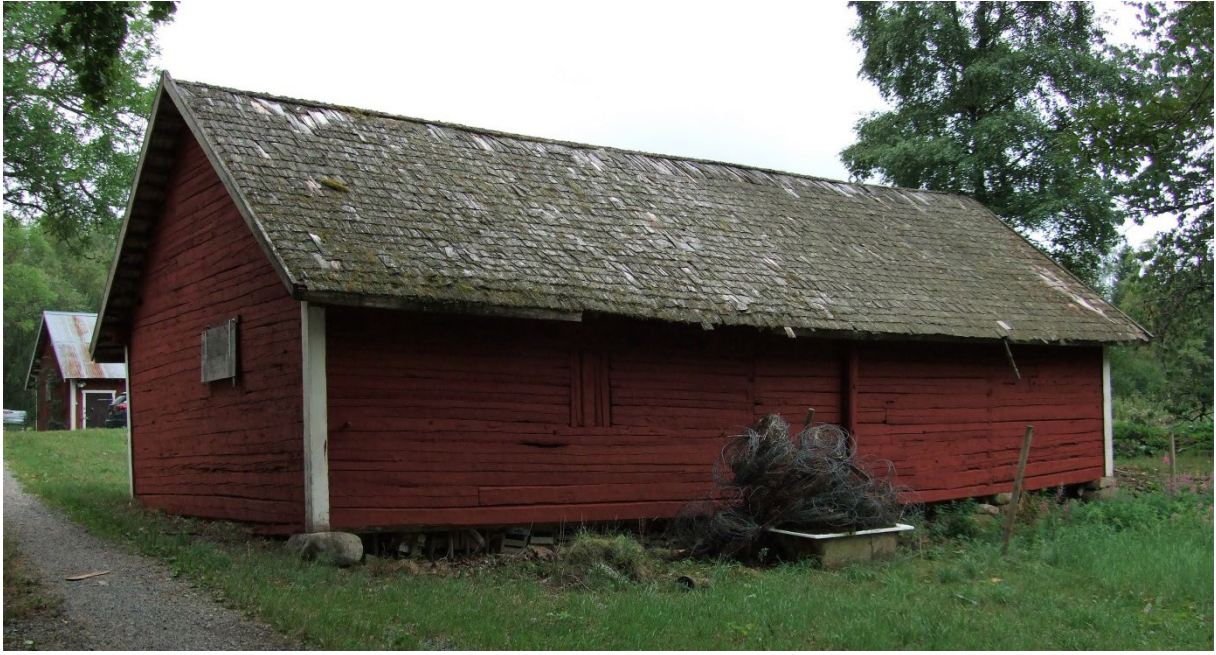
Ladugård från tidigt 1800-tal på fastigheten Röd 1:2

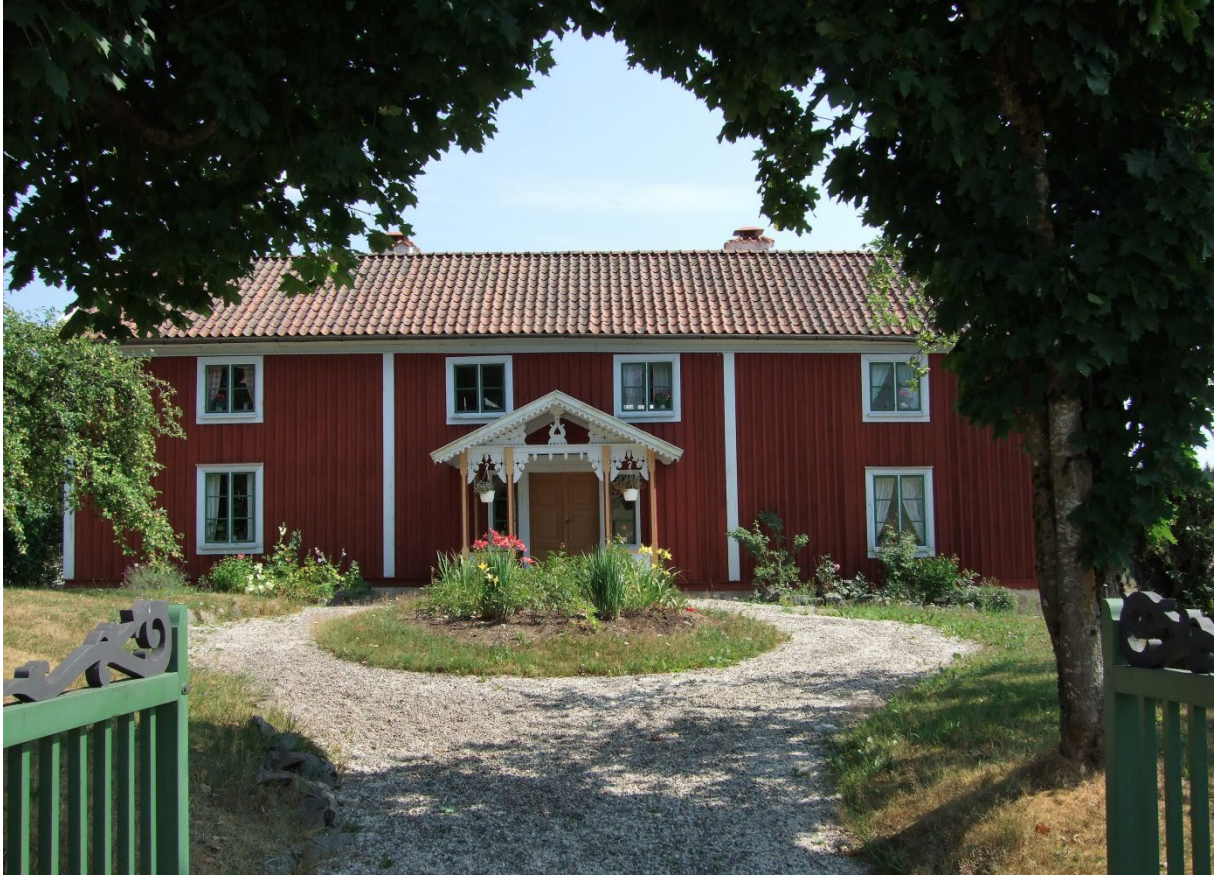
Tvillingstugan är troligen byggd 1817. Byggnaden har under en längre period restaurerats för att återgå till dess äldre/ursprungliga utseende.² Entrén byggdes om vid sekelskiftet 1800/1900. Byggnaden är timrad i två våningar, klädd med rödfärgad locklistpanel och vita omfattningar och knutar, samt sadeltak med enkupigt lertegel. Huset vilar på en putsad stensockel. På andra sidan landsvägen finns en välbevarad jordkällare.

- Byggnadens volym med den påbyggda verandan och dess snickarglädje
- De spröjsade tvåluftsfönstren med symmetrisk placering
- Den rödfärgade locklistpanelen med sadeltak av tegelpannor
- Den putsade stensockeln
- Jordkällaren

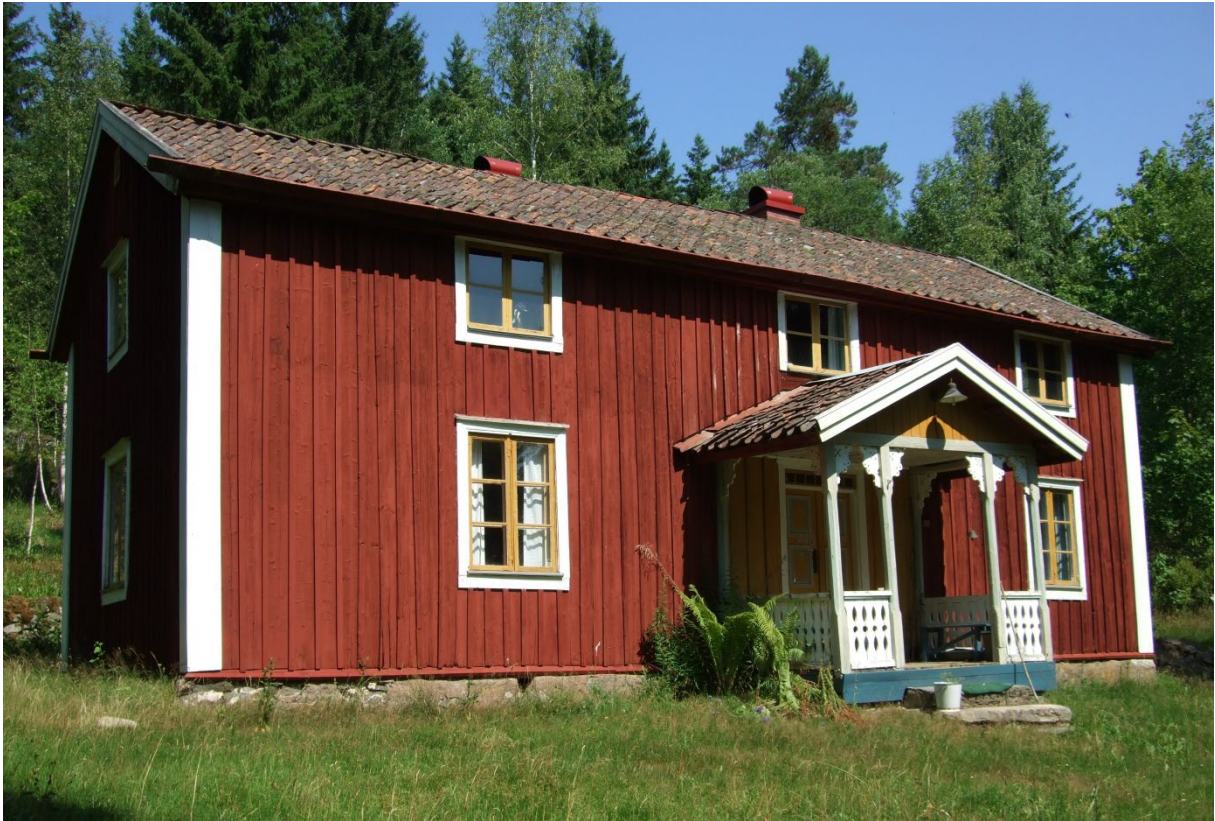
Parstuga byggd i slutet av 1700-talet som tidigare har legat mitt i byn men flyttats till nuvarande läge år 1870. Byggnaden är i två våningar, med rödfärgad locklistpanel, vita omfattningar och knutar samt gulmålade fönsterbågar. Taket är ett sadeltak med enkupigt tegel och hängrännor i trä. Huset vilar på en stensockel.

- Byggnadens volym med den påbyggda verandan med snickarglädje
- Den rödfärgade locklistpanelen med sadeltak med enkupigt tegel och hängrännor i trä
- Fönsteröppningar med äldre fönster med mittpost och spröjsar i trä
- Stensockeln

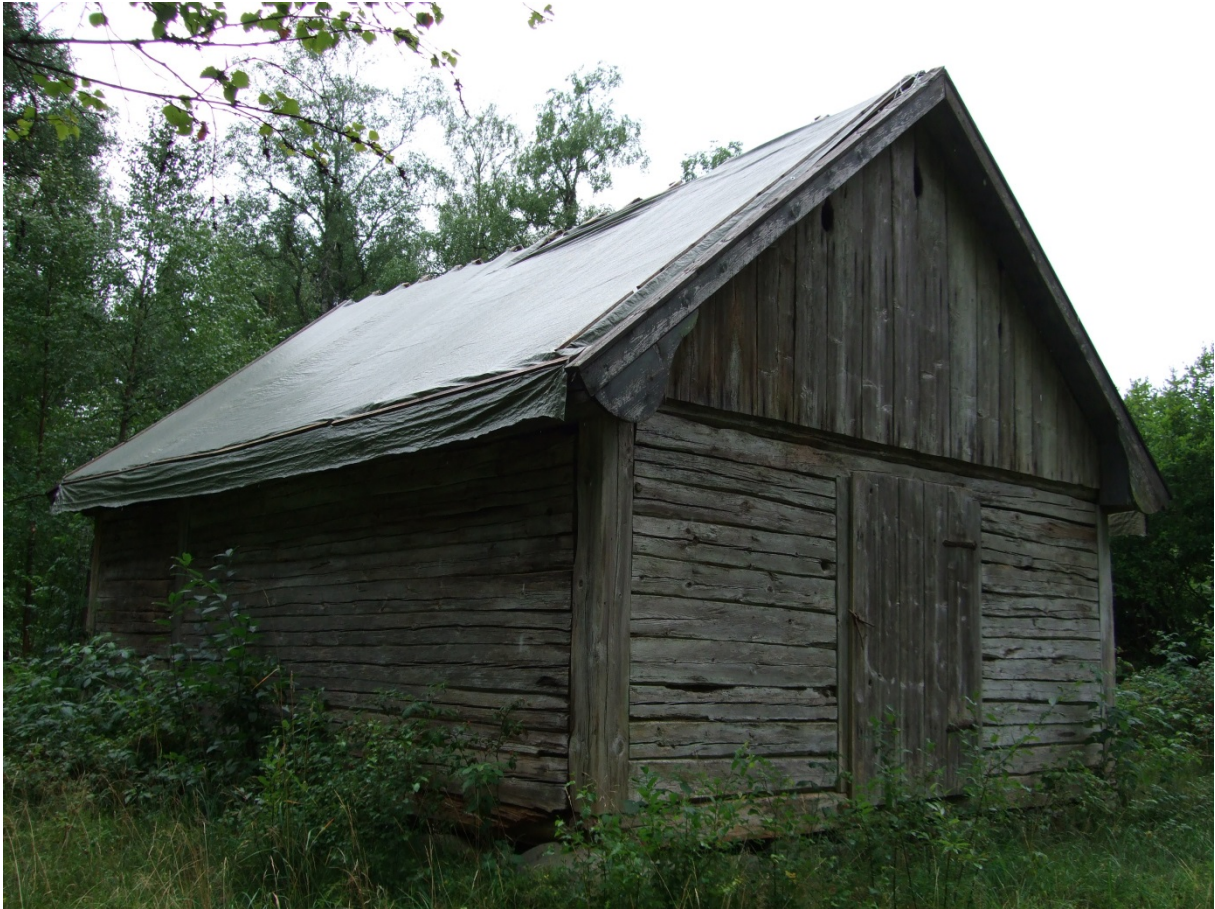
Ängslada från 1880-talet uppförd i ofärgat skiftesverk med sticktak, ett trätak vars konstruktion består av hyvlade träspån. Eftersom konstruktionen behöver ett kontinuerligt underhåll har den med tiden blivit ovanlig och är unik i sitt slag i kommunen. Stickorna skulle kunna bevaras under till exempel ett plåttak för att byggnaden och dess kulturhistoriska värde skulle kunna bevaras.

- Byggnadens volym
- Sticktaget
- Det omålade skiftesverket
- Dess placering i åkermarken

Byggnaden är ett exempel på en ängslada från 1800-talet och är möjligtvis den sista kvarvarande med sticktak i Jönköpings län.³

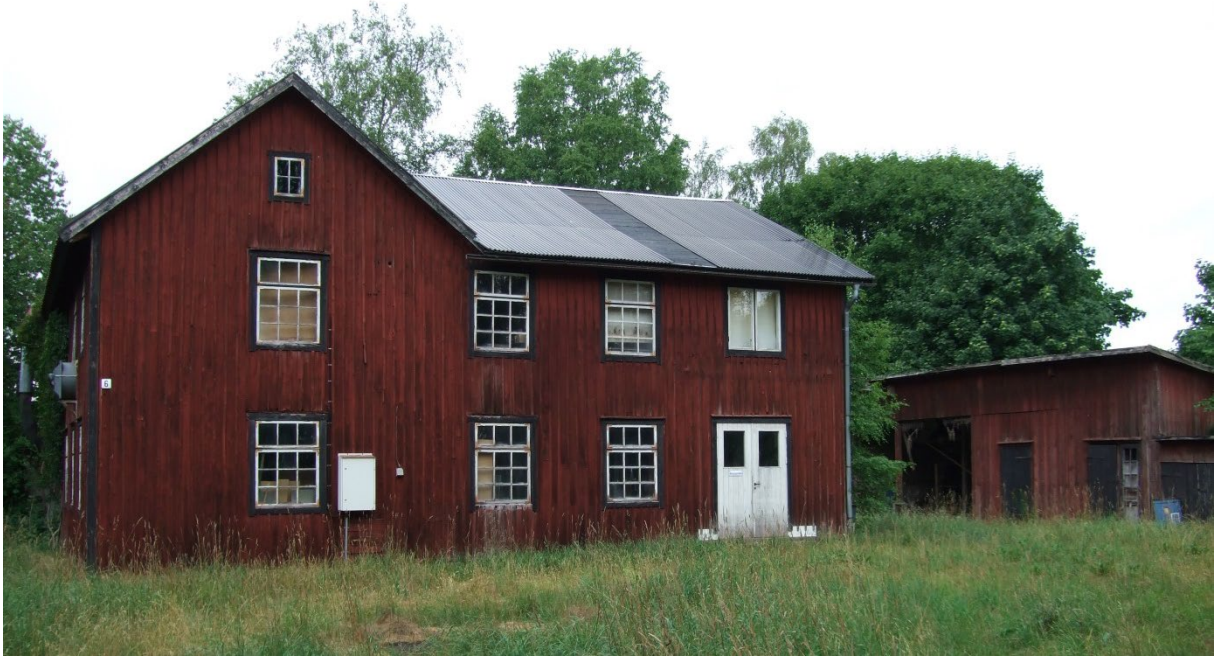
Möbelfabrik från 1933 av trä i två våningar, rödfärgad locklistpanel med svarta omfattningar och knutbrädor, samt ett sadeltak av svart plåt. Företaget tillverkade bland annat sekretärer, bokhyllor, byråar och bord. I verkstaden finns maskinutrustning kvar från 1940-talet och framåt. Anläggningen har kvar många äldre drag och är en typisk snickeriverkstad från 1930- och 40-talen.

- Byggnadens volym i vinkel
- Fönstren, ofta av tvåluftstyp, med deras spröjsning
- Den röda locklistpanelen och sadeltaket belagt med plåt
- Invändig maskinell utrustning från 1930- och 40-talen.

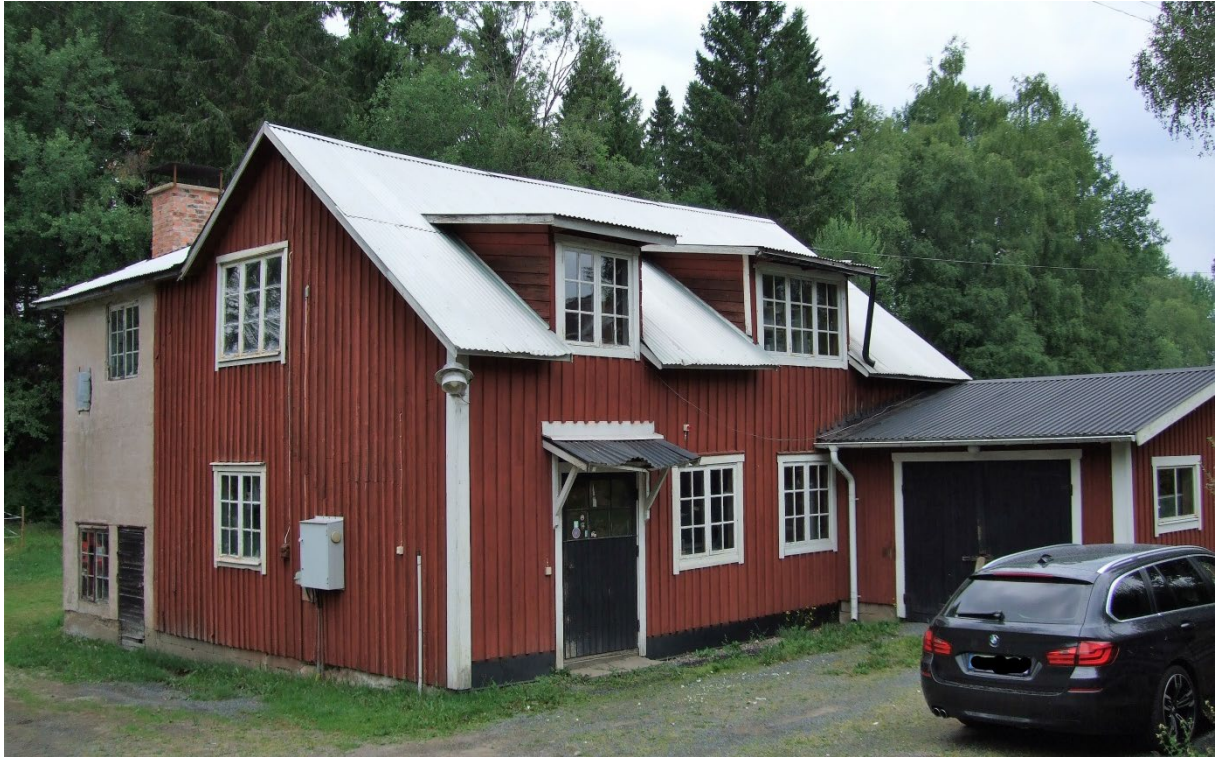
J:S möbler grundades år 1947 och består av snickeriverkstad samt virkesförråd. I verkstadens nedervåning finns ett tiotal äldre maskiner tillsammans med övrig utrustning och handverktyg. På andra våningen finns en monteringshall samt en lackeringsverkstad. I fabriken tillverkades blombord och radiobord ända fram till 1980-talet. Byggnaden är i 1½ våning, med rödfärgad locklistpanel med vita omfattningar och knutar samt plåtsadeltak. På baksidan finns en tillbyggnad i två våningar med putsad fasad.

- Byggnadens volym med olika byggnadskroppar
- Den rödfärgade locklistpanelen och tillbyggnadens putsade fasad
- Sadeltaket belagt med plåt
- Invändig maskinell utrustning

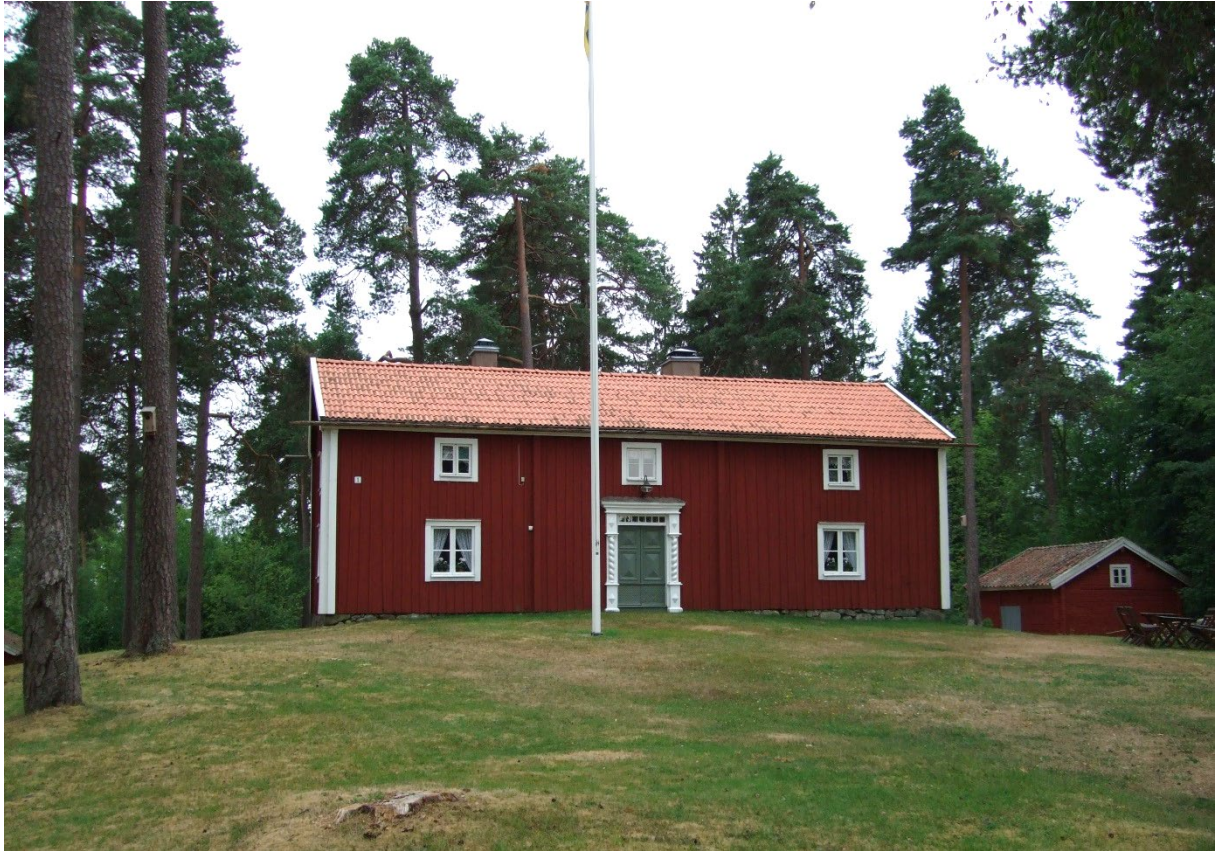
Parstugan.

1939 flyttades Undre Klockaregården från Malmbäcks kyrkby till sin nuvarande plats för att bli Malmbäcks hembygdsgård. Huset är en parstuga från 1800-talets början med rödmålad locklistpanel, försedd med en port från ett hus i Gödeberg. En bodbyggnad som flyttats från Kullen i Rommenås härstammar från 1800-talets mitt, liksom en smedja från Norrgården i Rommenås. 1988 flyttades backstugan Driften från Lyckevägen till området. Huset, som är från omkring 1700, lär vara Malmbäcks äldsta.

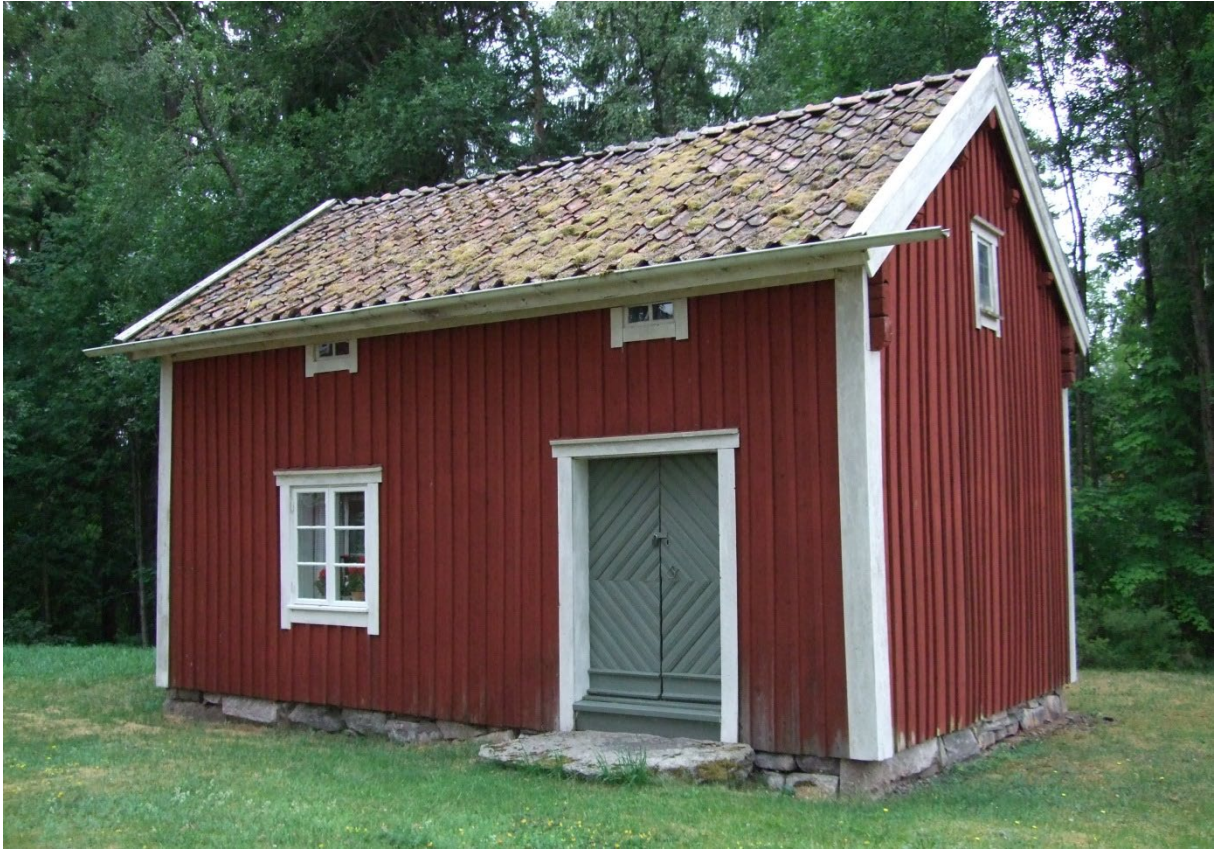
Backstugan Driften.
