Kulturmiljöprogram

Del 4.6 Malmbäck socken

Denna del av Nässjö kommuns kulturmiljöprogram redovisar bevarandevärda objekt inom Malmbäck socken.

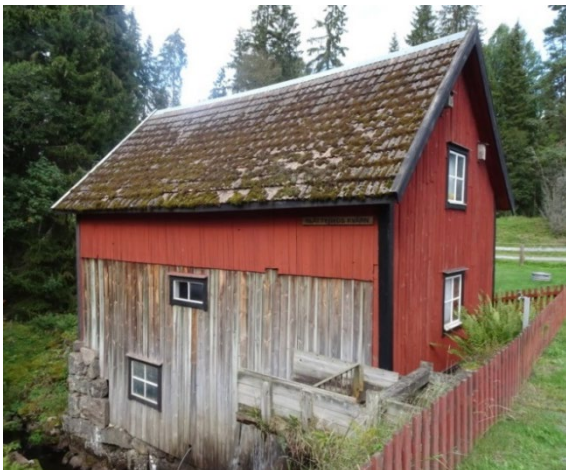
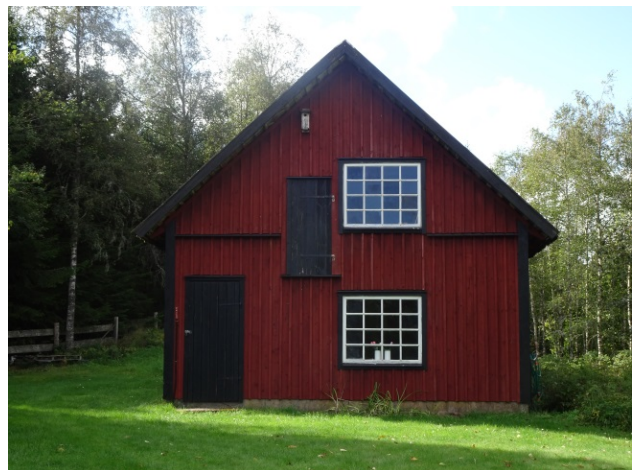
Visar en mindre kvarnmiljö, vars byggnader skapar en enhet kring dammen som tidigare drivit kvarn och sågverk med sitt vattenflöde.

Kvarnbyggnad och magasin på Slätteryd.

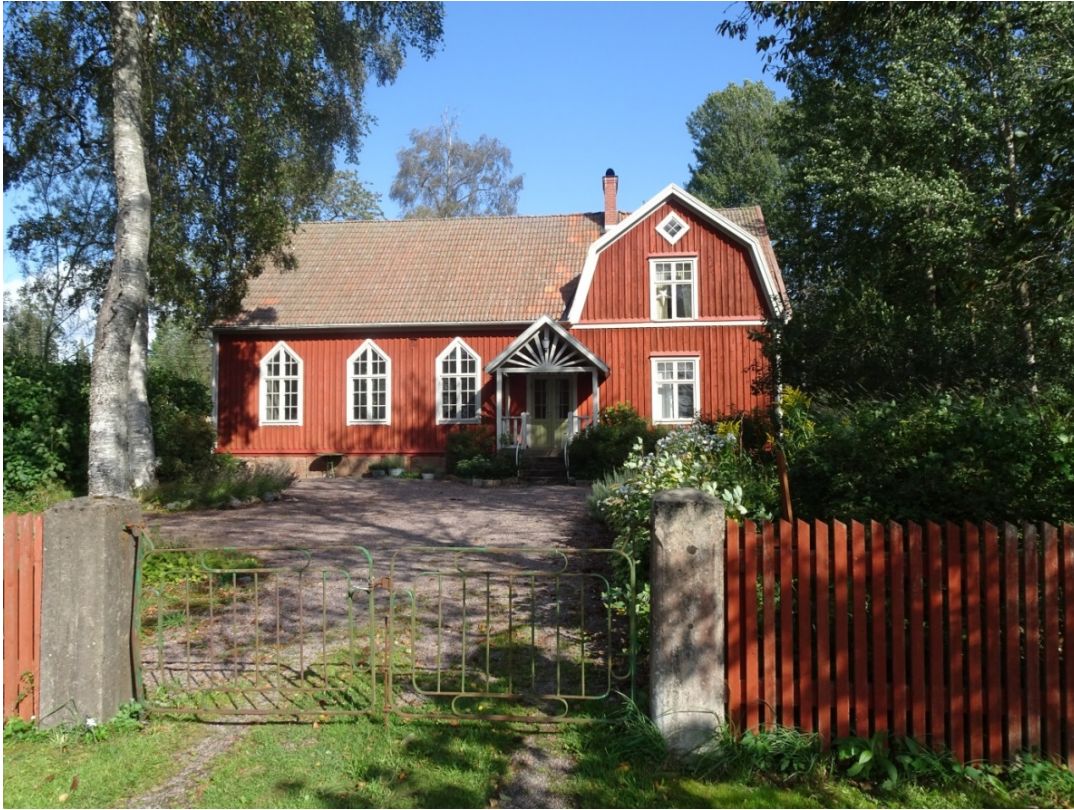
Hiarums missionshus omfattade när det uppfördes av Hiarums missionsförsamling 1923 två samlingslokaler och en bostadslägenhet om ett rum och kök. Byggnaden är uppförd av trä med fasader av rödfärgad locklistpanel. Den stora samlingshallens fönster har spetsad överdel. Bostaden är inredd i vindsvången.

- Byggnadens volym
- Huggen stengrund
- Faluröd locklistpanel
- Ursprungliga spetsbågade träfönster med spröjs
- Ursprungliga flaggfönster med småspröjsade överluftspartier
- Verandan
- Främre pardörrarna med spröjsade fönster
- Tvåkupigt lertegel
