# Kulturmiljöprogram

## Del 4.9 Nässjö socken

Denna del av Nässjö kommuns kulturmiljöprogram redovisar bevarandevärda objekt inom Nässjö socken.

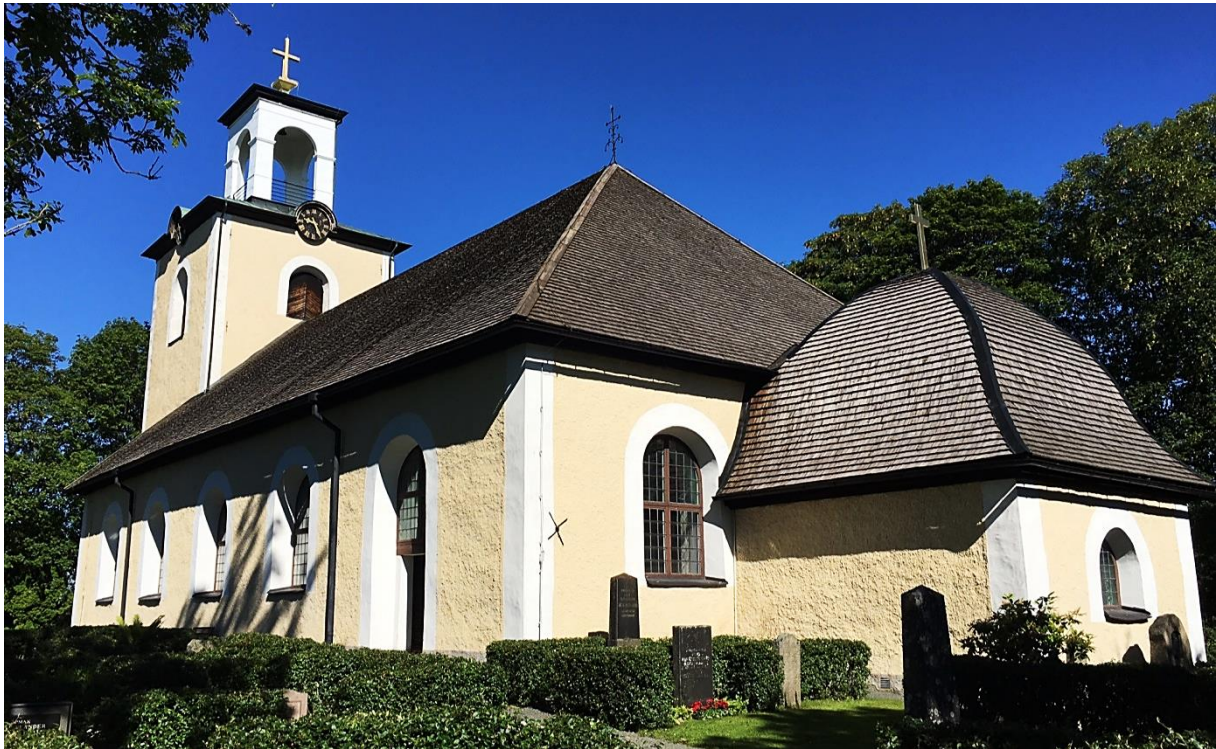
Nässjö gamla kyrka 1, fastighet Nässjöbyn 3:5  
Klass 1: Kyrkligt kulturminne (KML 3, 4 kap)

Nässjö gamla kyrka uppfördes på rekordtid sommaren 1791, och invigdes den 31 juli. Mannen bakom verket var kyrkoherden Johan Fovelin, som idag ligger begravd strax öster om koret. Den 10 april hade man hållit den sista gudstjänsten i den gamla medeltida stenkyrkan, som strax därefter revs ner för att ersättas av den kyrka vi har idag. Denna var byggd i gotisk stil i slutet av 1200-talet. En ännu äldre kyrka i trä med stenkor har dessförinnan stått på platsen. Delar av medeltidskyrkans norra långvägg och grunden med de tre igenmurade gravkoren för släkterna Slatte, Queckfeldt och Duker fick vara kvar. Man återanvände också resten av stenmaterialet för att uppföra den nya kyrkan, vilket man gjorde i nyklassicistisk stil med fasader i gul puts. Långhuset har ett brant sadeltak täckt med tjärat spån. Det kraftiga tornet har urtavlor i takfallet och är försett med en öppen lanternin. Koret är litet och rakavslutat. 1840 ersattes den tidigare tornhuvnen med den nyklassicistiska tornlanterninen. Efter en brand 1906 som förstörde tornlanterninen återuppbyggdes den igen. Kyrkan har målats om flera gånger och har haft vita och gula kulörer.

Invändigt är kyrkans väggar vitkalkade, fönstren är rundbågiga och tunnvalvtaket är av trä. Kyrkan genomgick restaureringar 1941 och 1971 då inventarierna konserverades. Dopfunten är från slutet av 1100-talet i huggen sandsten. Ovanför denna hänger en dopängel från 1739. I korväggen finns en predikstol i vitt och guld. Det finns också en äldre predikstol från 1601 som är uppsatt vid norrväggen. Andra klenoder som finns i kyrkan är ett Mariaskåp från 1300-talet, en Laurentiusskulptur från 1400-talet samt ett altarskåp från 1500-talet. Kyrkoorgeln byggdes av Pehr Schörlin 1795.

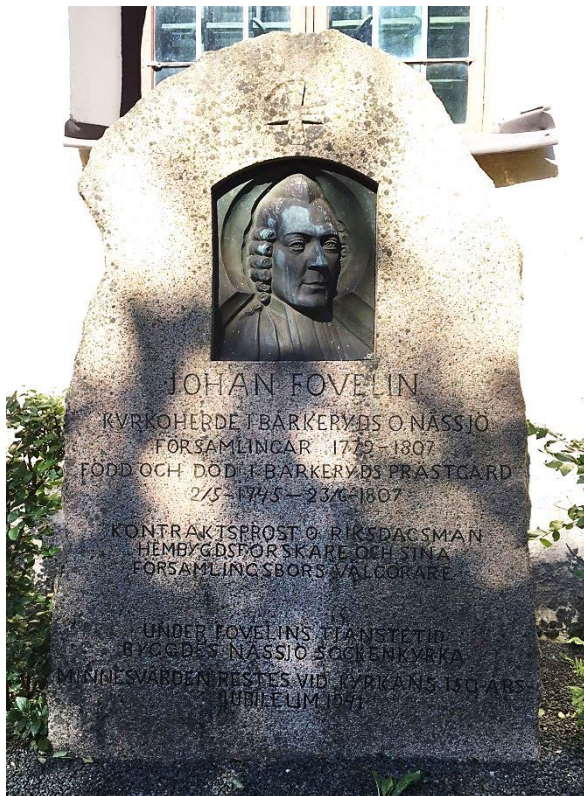
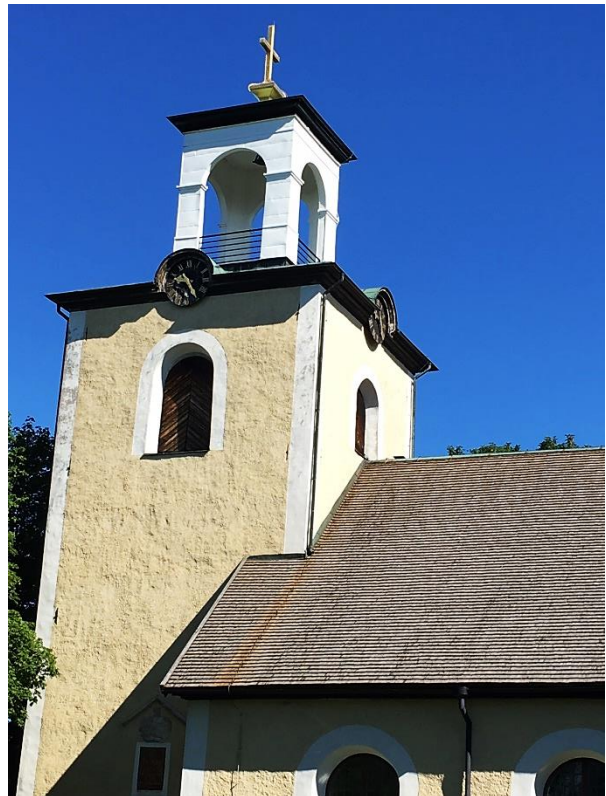
- Byggnadens volym med tornet i väster och det rakavslutade koret i öster med en utbyggd sakristia
- Tornets lanternin, urtavlor och kors
- Fasaden med spritputs och slätputs i gul respektive vit kulör
- De rundbågiga fönstren och portarna
- Interiörens vitkalkade väggar och tunnvalvtak av trä samt den fasta inredningen

Kyrkan är en viktig del av traktens historia, och vittnar om hur trakten såg ut innan järnvägen och samhället tillkom. Flera tidiga nässjöprofiler är begravda i eller kring kyrkan.

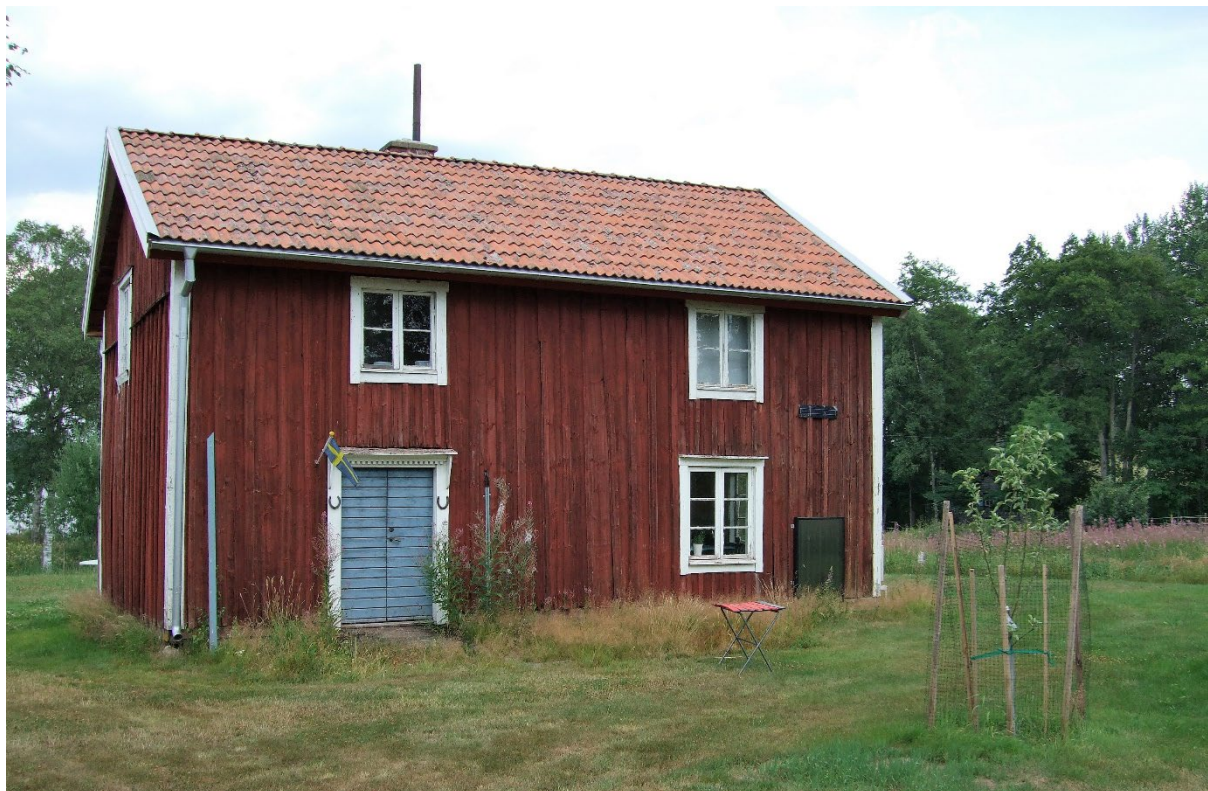
*Enkelstugan på 1:6.*

Byn Hästerums fem gårdar ligger relativt tätt grupperade vid Hästsjöns södra strand. Laga skifte skedde 1892 och det mesta av byns nuvarande bebyggelse är uppförd efter skiftet. Enkelstugan i två våningar på 1:6 är troligen byggd redan under 1700-talets senare del, och 1896 uppfördes det nya boningshuset (1:39) i 1½ våning med sexdelad plan. Dess fasad täcks av gul liggande och stående fasspontpanel. Entrén markeras av en frontespis och en utskjutande glasad farstu med snickerier.

- Byggnadens volym med tegeltak
- Rödmålade locklistpanelen med vita detaljer
- Ursprungliga tvåluftsfönster av trä med spröjs
- Dörrparet i trä med omfattning och dekorativt överstycke, samt enklare trädörren i trä

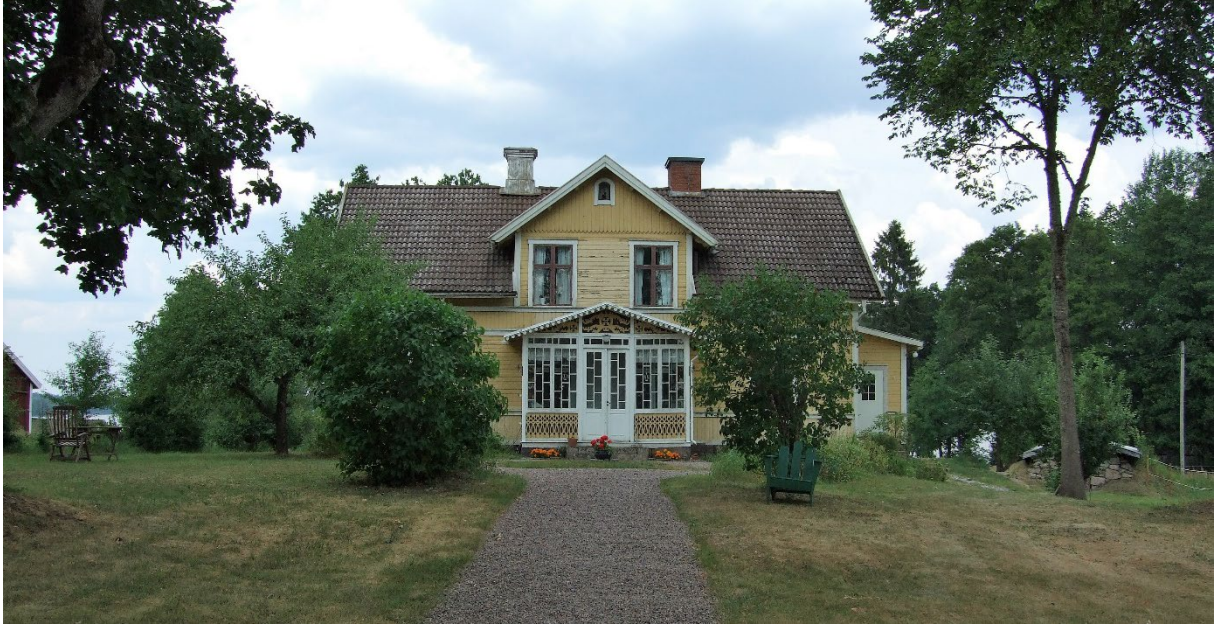
Boningshuset på 1:39 uppfördes 1919 i två våningar och i vinkel av restimmer. Det har fasader i faluröd locklistpanel med en glasad förstuga. Huset har vackra snickerier åt norra gaveln och trekantiganockfönster åt tre håll. Byggnaden har senare byggts ut åt norr. De övriga mangårdsbyggnaderna är antingen enkelstugor i två våningar eller parstugor av traditionellt snitt. Ladugårdarna på 1:6 och 1:39 är timrade. På samfällig mark ligger byns pietetsfullt restaurerade kvarn. Kvarnplatsen omnämns i 1697 års kvarninventering som en "liten bäckakvarn som maler när vatten vankas". Numera rinner vattnet i en tämligen strid ström utmed den delvis stenskodda fåran.

- Byggnadens volym med frontespis
- Tvåkupiga takteglet
- Stående och liggande fasspontpanelen
- Snickarglädjen på glasverandan med äldre fönster och dörrpar med spröjs
- Fönstren med spröjs i trä
- Exponerade stensockeln

*Bostadshus på 1:39.*

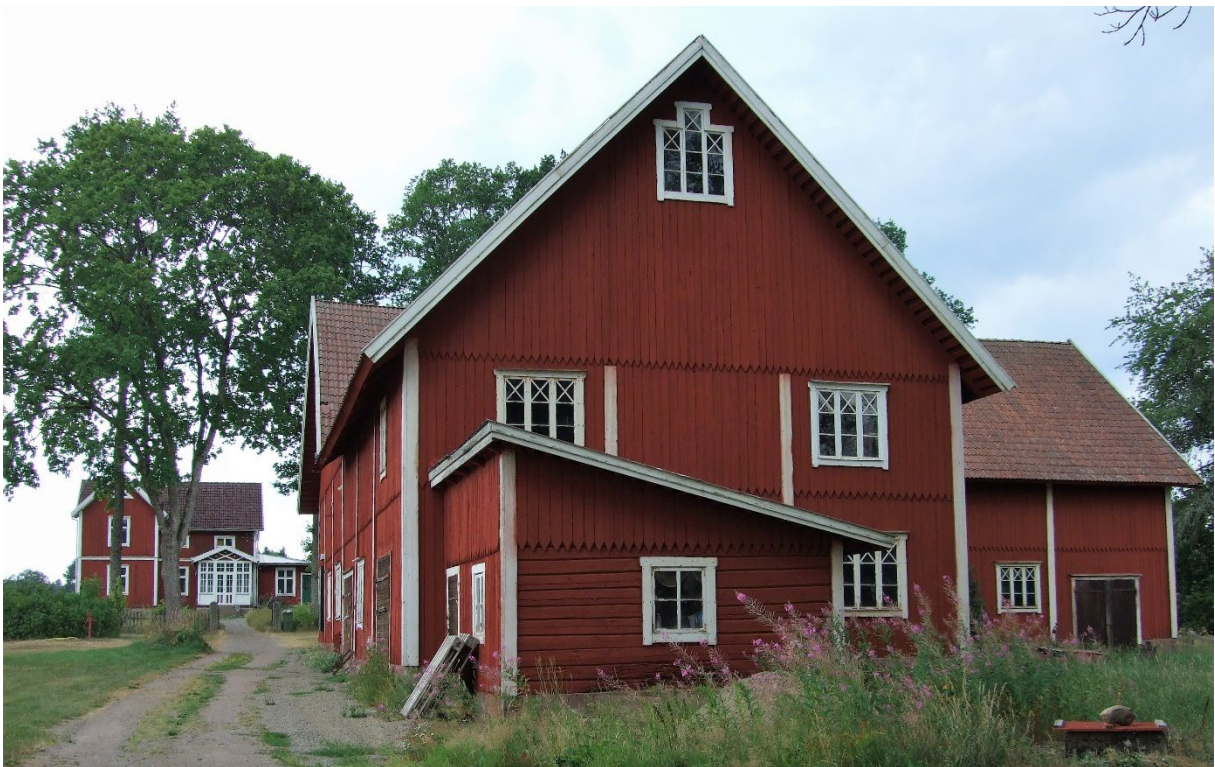
- Byggnadens volym i vinkel
- Rödmålade panel med vita detaljer
- Sadeltaket belagt med röda, tvåkupiga tegelpannor
- Äldre fönster av trä med spröjs
- Rännebron

- Byggnadens volym i vinkel
- Rödmålade locklistpanel med vita detaljer
- Två- och fyrluftsfönstren
- Snickarglädjen på den inglasade verandan med spröjs och pardörr
- Exponerade stensockeln

*Ladugården på 1:6 i förgrunden och bostadshuset 1:36 i bakgrunden.*

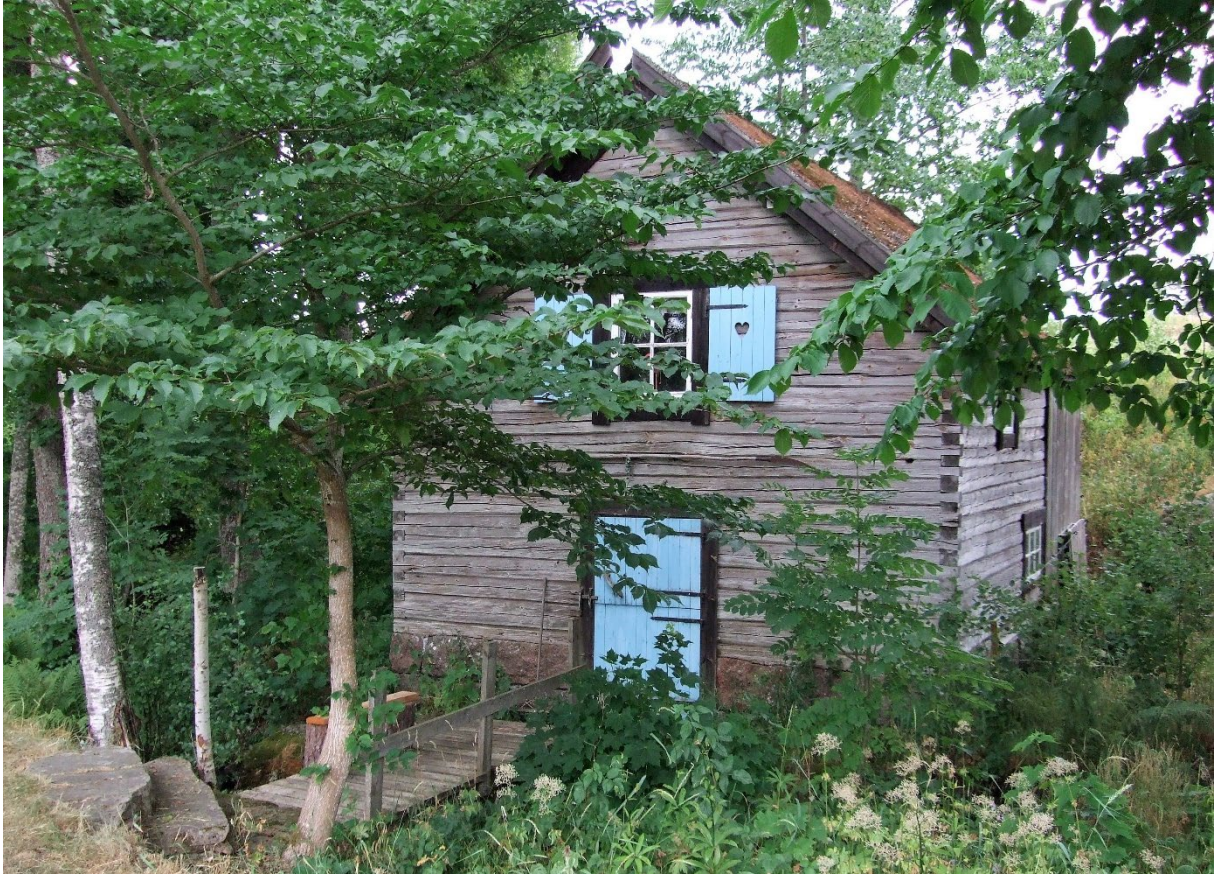
- Byggnadens volym i timmer, delvis täckt med stående träpanel
- Sadeltaket
- De äldre fönstren med spröjs i trä
- Höga stensockeln

*Kvarnen.*

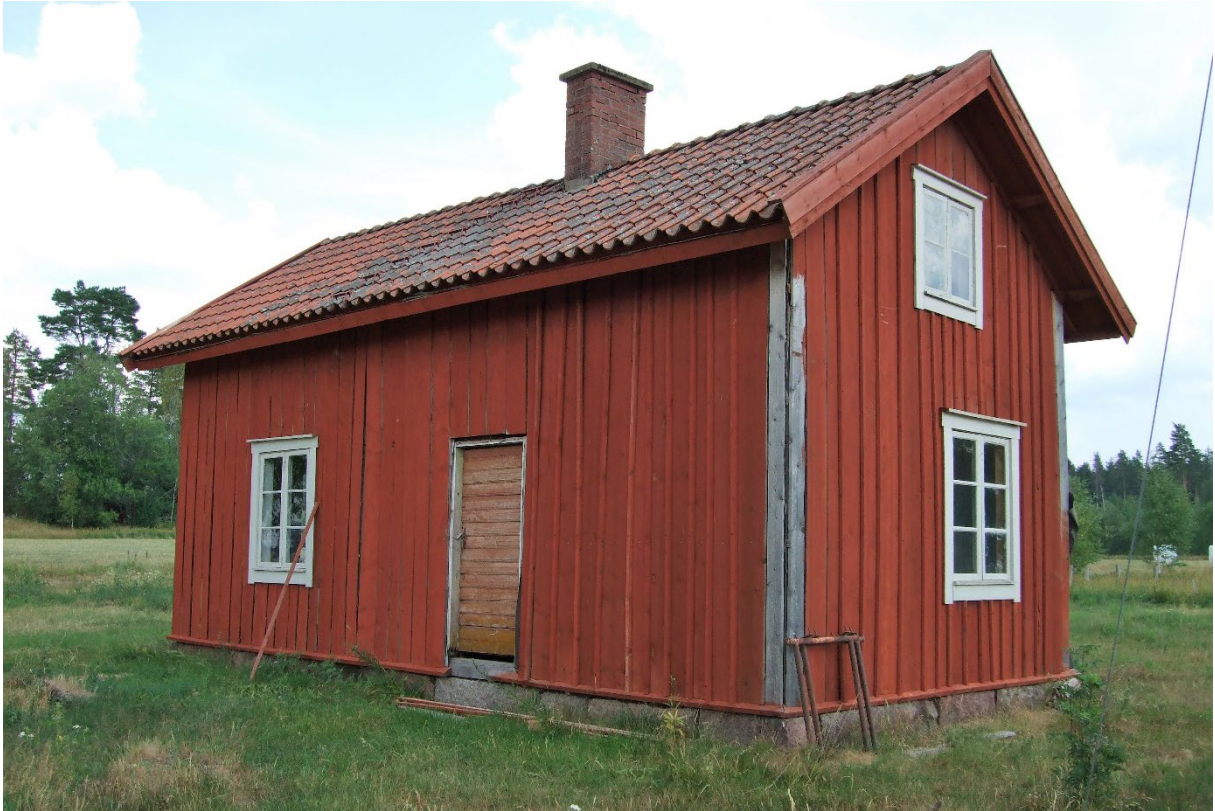
- Byggnadens volym
- Röda locklistpanelen med gråvita detaljer
- Sadeltaket med taktegel
- Stensockeln
- Trädörren

*Enkelstuga på 1:32.*

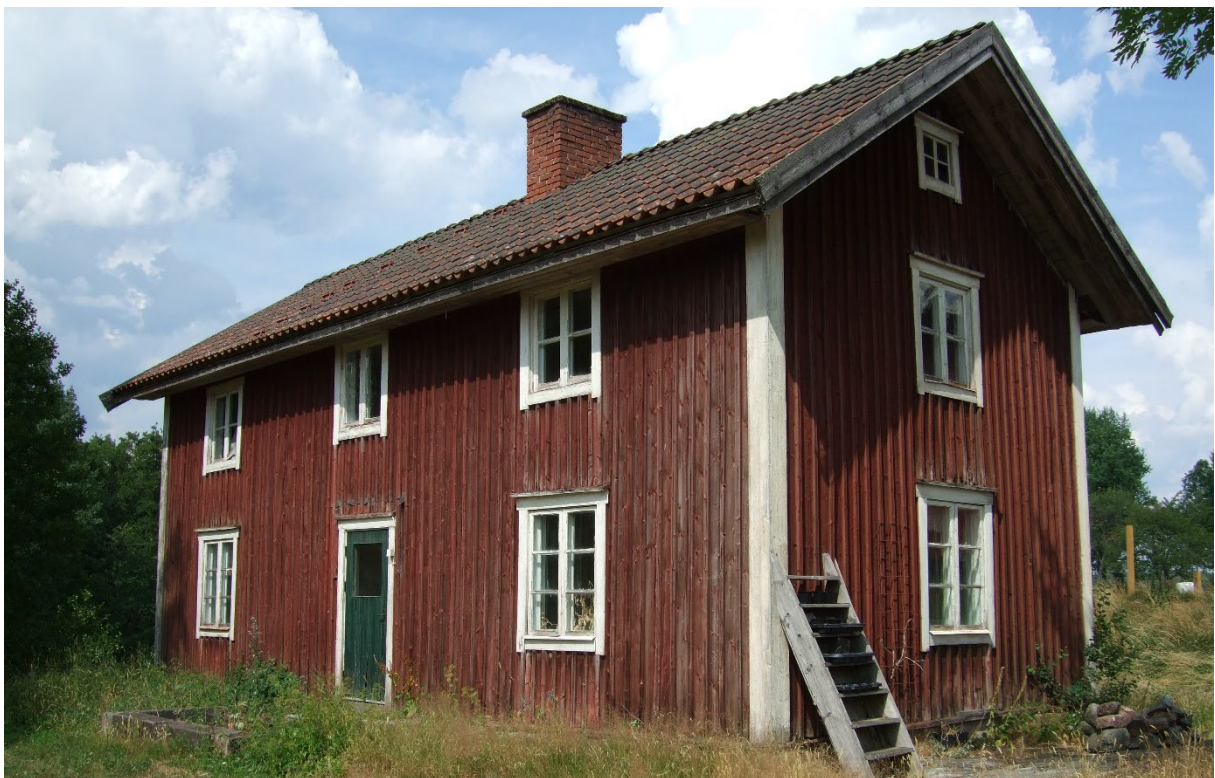
- Byggnadens volym
- Röda locklistpanelen med vita detaljer
- Röda enkupiga takteglet
- Äldre fönstren med spröjs i trä

*Hus på 1:37.*

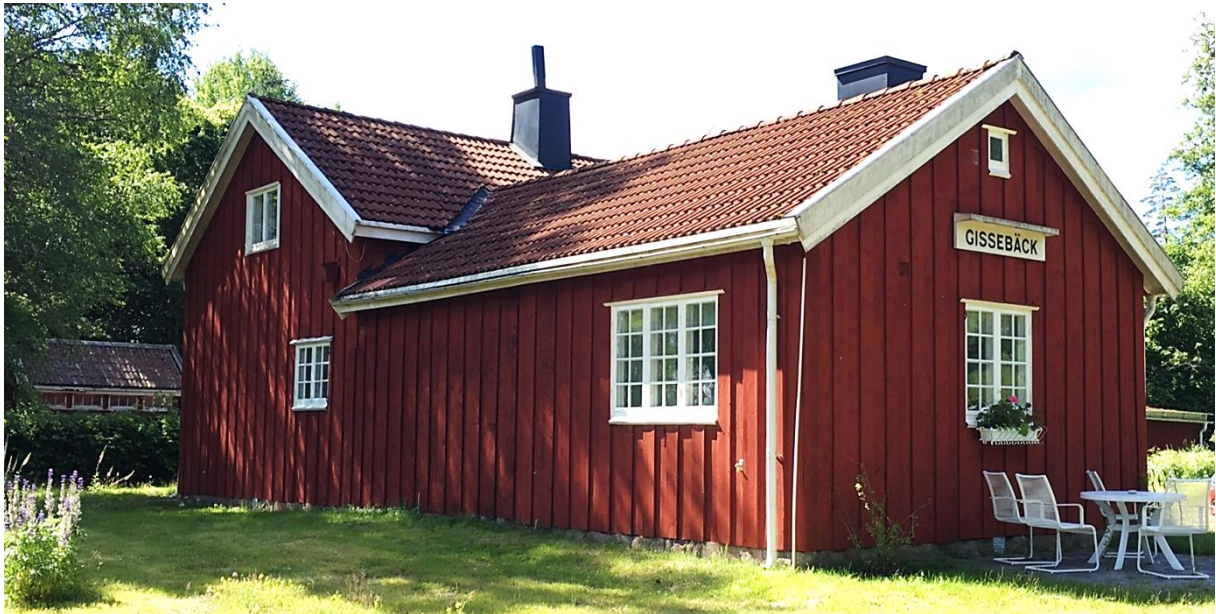
Gissebäck stationshus 1, fastighet Gissarp 1:24

Gissebäck stationshus byggdes 1910, men blev först några år senare invigt i samband med järnvägen Nässjö-Kalmars tillkomst. Persontrafiken lades ner i maj 1966, och byggnaden har sedan dess varit privatbostad. Det är en vinkelbyggnad där norra delen är i ett plan och södra delen i två plan. Den södra delen var stinsens privatbostad, medan den norra innehöll väntrum, bagagerum och biljettförsäljning. Den sista stinsen var landskapsarkitekturintresserad och hade flera trädgårdar runt om huset, där passagerarna kunde strosa runt i väntan på tåget. Dörren in till stationen är idag igensatt och en ny entré har slagits upp på baksidan, bortvänt från spåret som än idag är i bruk. Interiört har mycket förändrats, främst under 1960- och 70-talen, och det är svårt att se att det en gång varit ett stationshus. En dörr mellan de två huskropparna slogs upp under denna period. Tegeltaket byttes 1994 ut mot betongtak. Perrongen finns kvar men är i dagsläget övervuxen. Till huset hör också några uthus från det tidiga 1900-talet, bland annat passagerardass, stinsens dass och ett förråd som användes av SJ.

- Byggnadens volym med två sammansatta huskroppar i olika plan
- Den röda slamfärgade locklistpanelen och originalfönstren i trä
- Stationsskylten och perrongen, samt andra mindre föremål från stationshustiden
- Uthusen som hörde till stationshuset

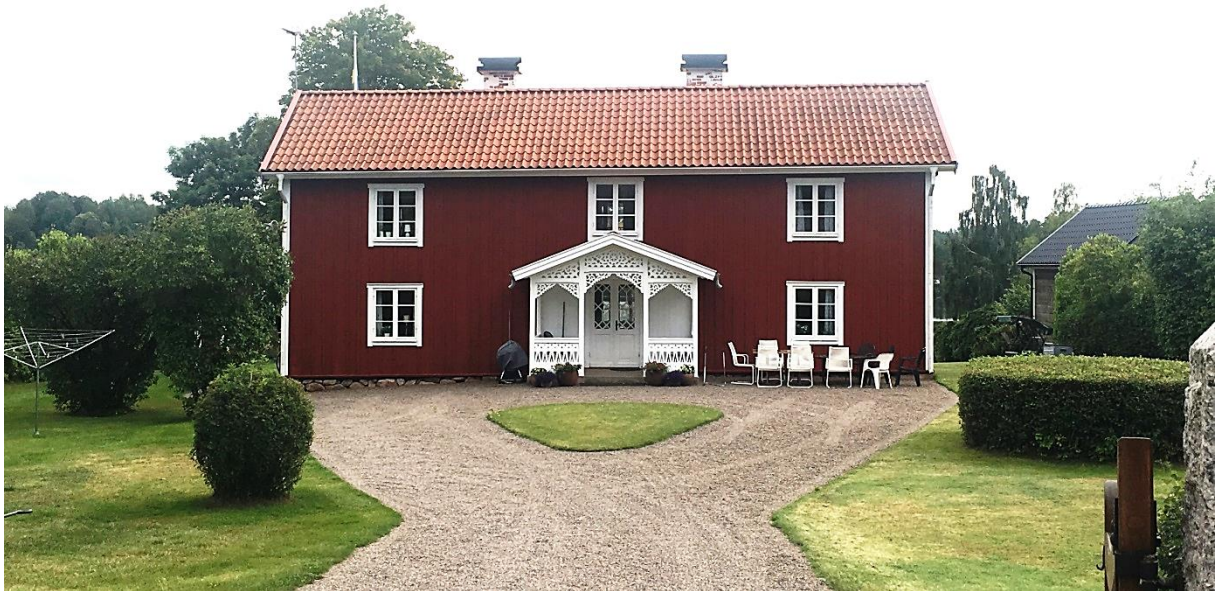
Sävövägen 9, fastighet Boda 3:23

En tvåvåningsparstuga ursprungligen från 1860, men påbyggd runt sekelskiftet 1900 då verandan med snickerier och glasad dubbeldörr tillkom. Huset har timmerstomme täckt av rödfärgad locklistpanel och tegeltäckt sadeltak. På andra sidan vägen står en ladugårdslänga från sekelskiftet 1900. Ladugårdstypen var vanlig på större bondgårdar före 1930-talet. Fåhusdelen är av skiftesverk, rödmålad med ett heltäckande loft som nås via en uppfart med en träbro vid södra gaveln.

- Byggnadens volym och symmetriska fasad
- Stensockeln på både hus och ladugård
- Sadeltaket med tegelpannor och de murade skorstenarna
- Den rödmålade locklistpanelen med vita omfattningar och knutar
- Verandan med snickeriglädje och dubbeldörr
- Ladugårdens stomme, plåttak och spröjsade fönster samt träbron vid södra gaveln

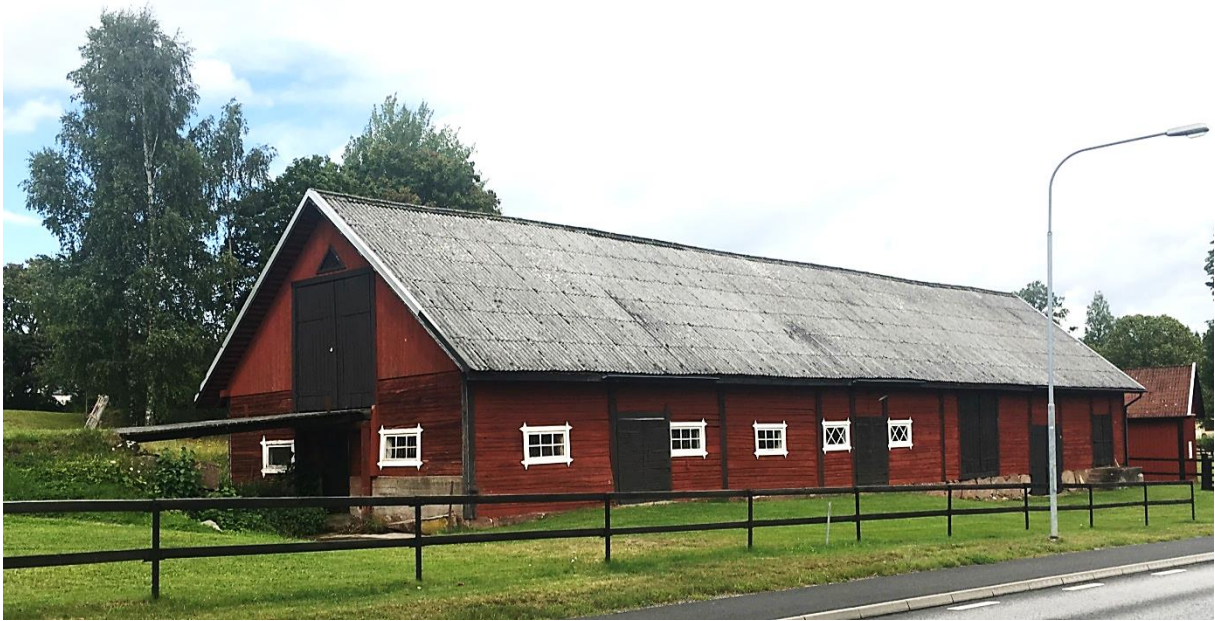
*Ladugården.*

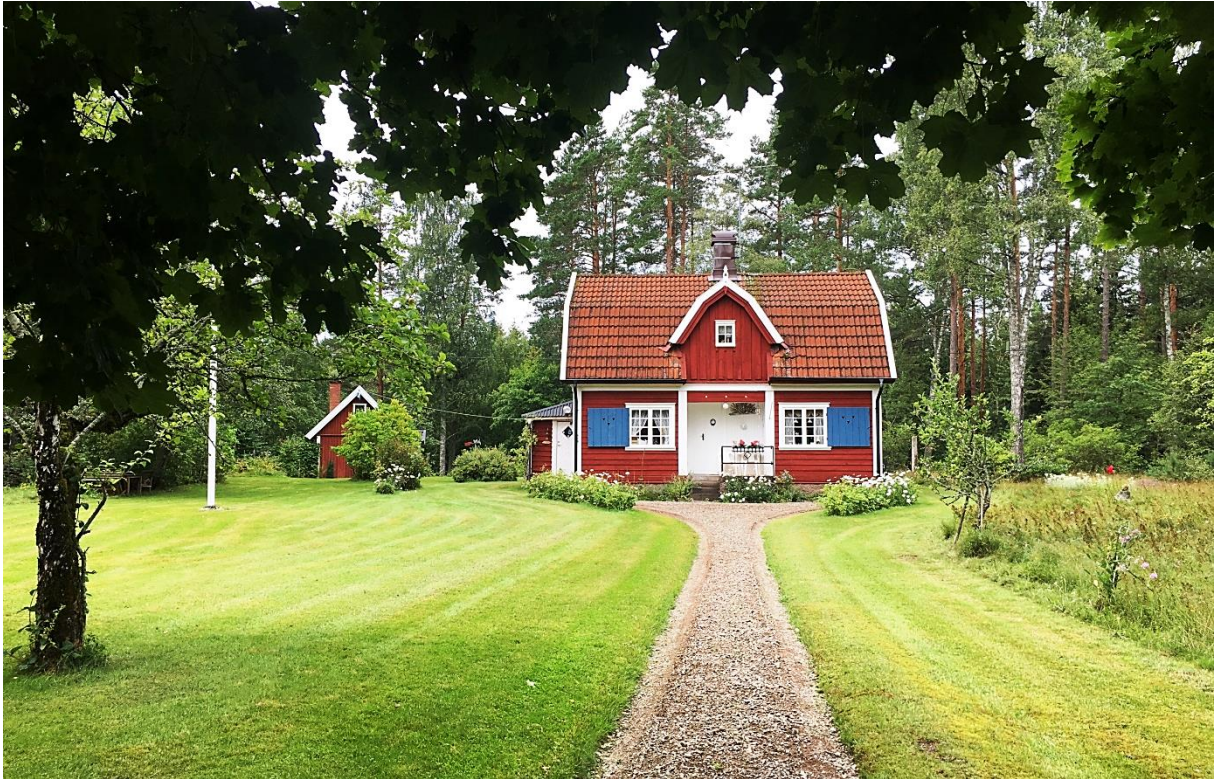
Äpplaskog Linderyd, fastighet Äpplaskog 1:2

En gårdsanläggning från 1911 som ligger ensam i skogen vid vägen mot Ravelsryd. Huset är i 1½ våning med en liten frontespis i det brutna taket, ovanför en inbyggd portik. Fasaderna är klädda med liggande panel på förvandring och fönstren är tätspröjsade och har luckor. Ett uthus och en delvis timrad ladugård gör gårdsmiljön komplett.

- Byggnadernas volym och placering i förhållande till varandra
- Husets portik och frontespis
- De spröjsade tvåluftsfönstren av trä med fönsterluckor
- Det brutna tegeltaket med skorsten
- Den rödfärgade panelen på förvandring
- Uthusets och ladugårdens röda paneler, samt ladugårdens sadeltak i plåt

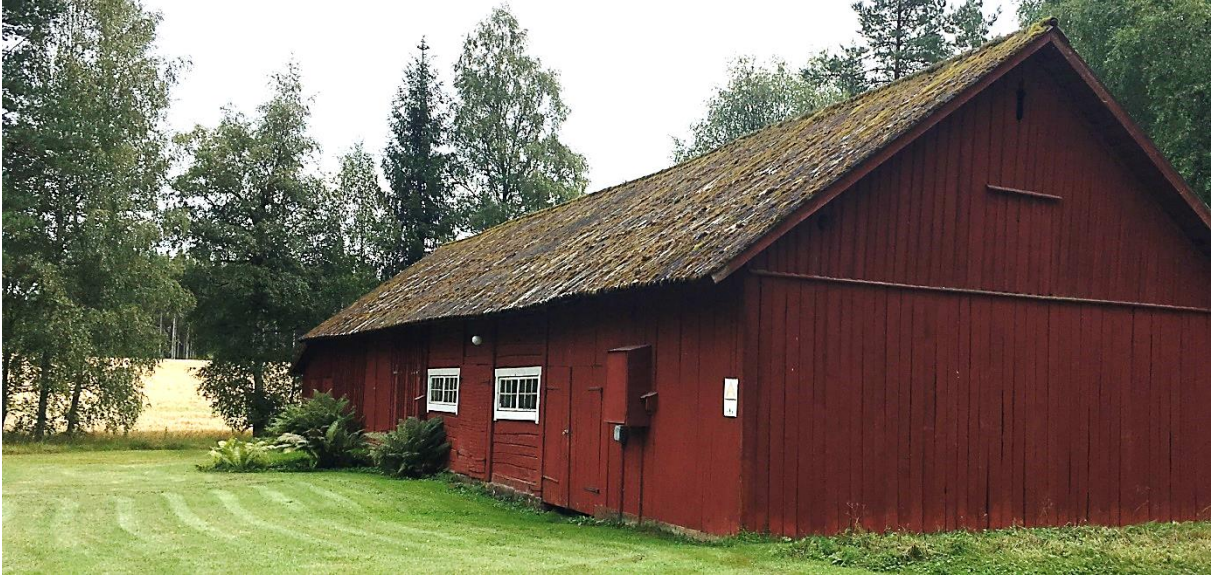
*Ladugården.*

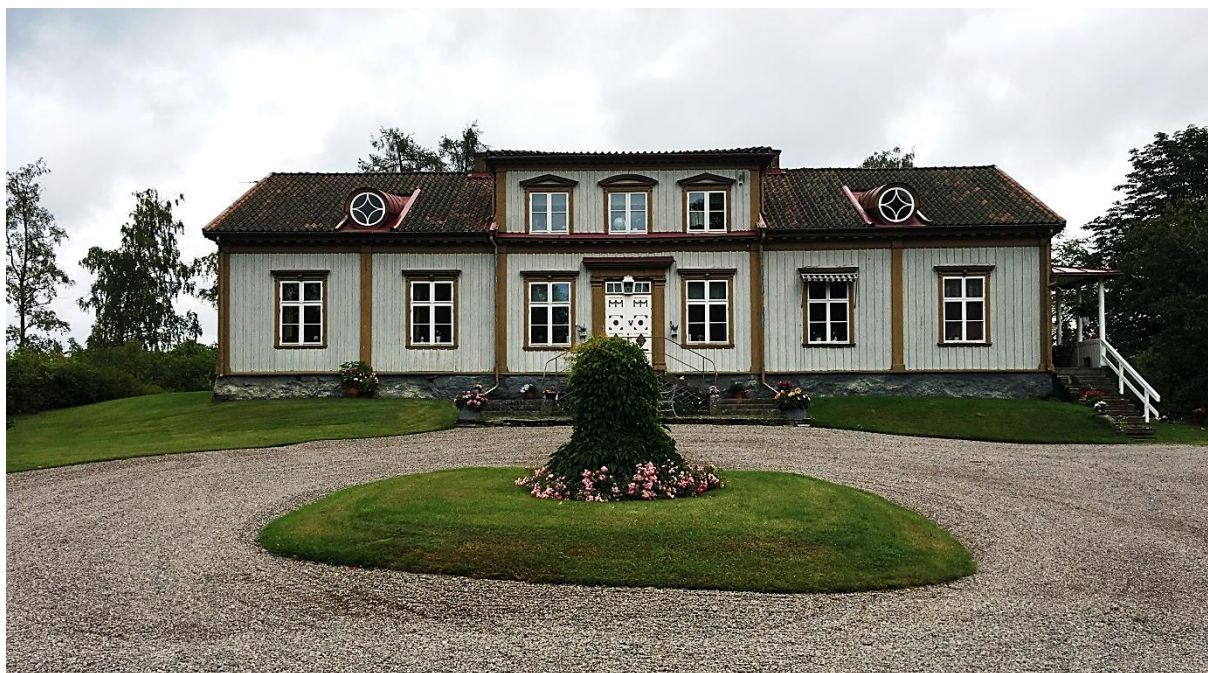
Hårdanäs 2, fastighet Hårdanäs 1:10

Huvudbyggnaden är större än en traditionell salsbyggnad, 1½ våning med ett markerat mittparti med frontespis. Byggnaden har snidade dörrar, ljus locklistpanel, knutlådor och sadeltak med enkupigt tegel.

- Byggnadens volym och med dess mittparti och symmetriska fasad
- Den ljusmålade locklistpanelen och sadeltaket med enkupigt tegel
- Takkuporna med dekorativ spröjs
- De symmetriska fyrluftsfönstren med spröjsning
- Sockeln och trappan upp till den snidade dörren
- Gården med grusgång och flygelbyggnader

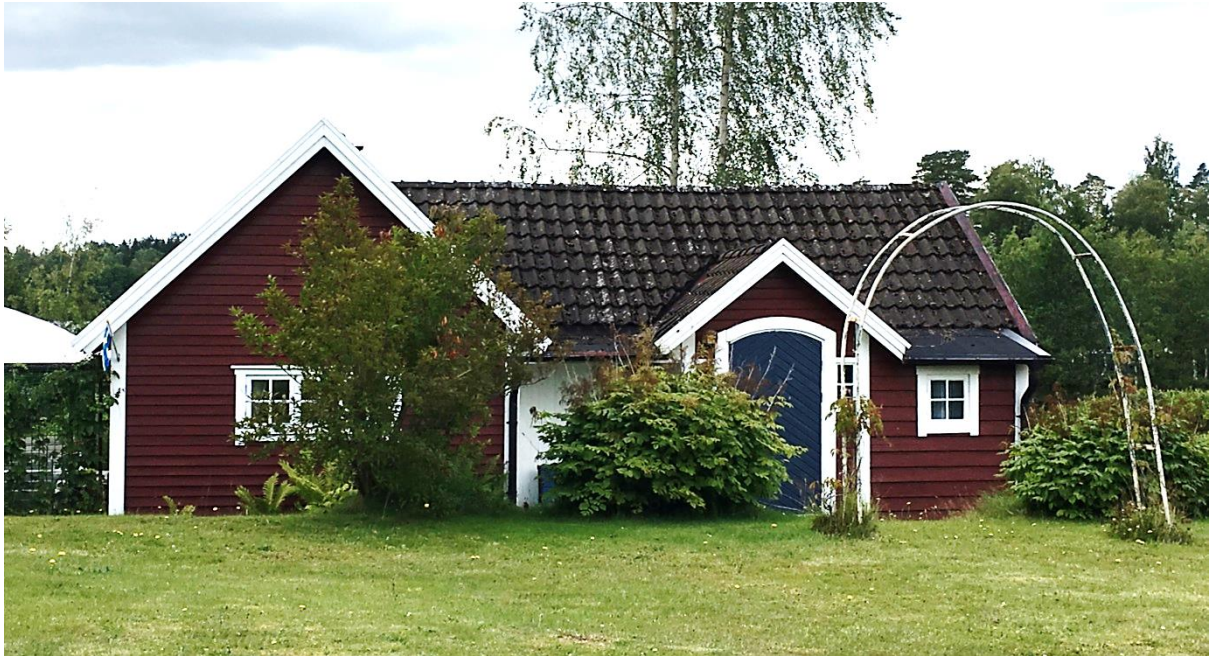
Vallbohagavägen 18, fastighet Södergården 1:19

Detta är det först uppförda fritidshuset utmed Spexhultasjön, förmodligen även det första inom kommunen. Ursprunget till byggnaden är en ängslada, som 1909 flottades över sjön till den plats där stugan ligger idag. Året därpå byggdes ladan till mot söder. Fasaden utgörs av rödmålad fjällpanel med vita omfattningar och knutar, och den vilar på en stensockel. De smårutiga fönstren visar att den vid tiden rådande nationalromantiken satte spår i utformningen.

- Byggnadens volym med den rödmålade fjällpanelen och vita omfattningar
- Sadeltaket med tegelpannor
- Stensockeln
- De små, spröjsade fönstren av trä
