Kulturmiljöprogram

Del 4.2 Barkeryds socken

Denna del av Nässjö kommuns kulturmiljöprogram redovisar bevarandevärda objekt inom Barkeryds socken.

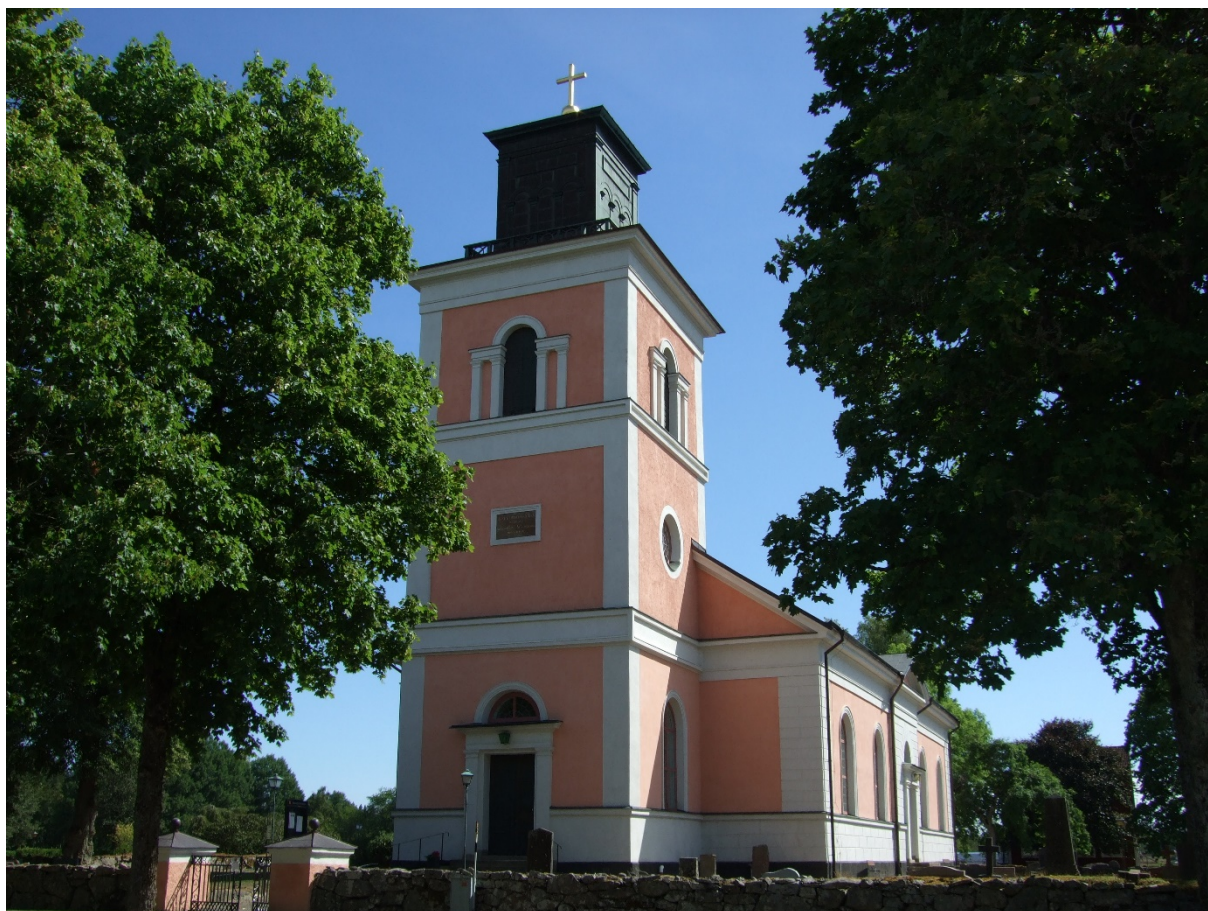
200 Område Barkeryd sockencentrum

Sockencentrum i öppet odlingslandskap nordost om Barkerydssjön med kyrka (1846), prästgård (1862), före detta skola (1927), före detta ålderdomshem (1928) samt två bostadshus byggda omkring 1900, det ena bostadshuset är den före detta lärarbostaden. Fornlämningarna utgörs dels av en hög och dels av en rest av ett gravfält, med två högar och tre runda stensättningar. Vid västra kyrkogårdsmuren står en sten med ett S:t Georgskors, där namnet Estrid finns inristat med runskrift. Vid vägen mot hembygdsgården ligger en rund stensättning.

Kyrkan uppfördes 1844-46 på uppmaning av den dåvarande biskopen Esaias Tegnér vid en sockenstämma 1837. Den första gudstjänsten hölls den 20 december 1846 och kyrkan invigdes 1847. Kyrkan är i nyklassicistisk stil, en så kallad Tegnérlada, med rosaputsad fasad och absid samt plåttäckt sadeltak. Västtornet har kvadratisk grundplan med en kvadratisk

lanternin i plåt. Interiören är en av få i Småland som bevarats ursprunglig, vad gäller denna kyrkotyp. Kyrkorgeln installerades 1873. Omfattande restaurering av kyrkan genomfördes 1996. Enligt barkerydsprästen Johan Fovelin, som verkade i slutet av 1700-talet, byggdes en kyrka omkring 1174. Denna ska ha stått till 1350-talet, då en ny stenkyrka uppfördes. Den nya kyrkan tillbyggdes 1738 åt norr med en trädel. Från de äldre kyrkorna härstammar den medeltida dopfunten, sakristians järndörr, ett par ljuskronor, två kistor samt golvuret från 1787. Under 1907 förändrades interiören en hel del, bland annat så fick det tidigare helt vitmålade kyrkorummet en ny färgsättning som innefattade rik dekorerings på absidtak och triumfbågen. 1925 skedde en renovering där fasaderna reparerades och ommålades. Mest troligt i samband med denna förändring byttes spåntaket mot plåttak. 1964 ommålades fasaderna åter igen. Kyrkan var vid den tiden gulvit och fick då den rosa färg den har idag. Prästgården från 1862 har timmerstomme klädd med gulmålade fasspontpanel och rött tegeltak.

- Byggnadens volym och nyklassicistiska stil
- Runda absiden och det kraftiga tornet med lanternin
- Rundbågiga muröppningarna och kopplade pilastrarna
- Den bevarade nyklassicistiska interiören

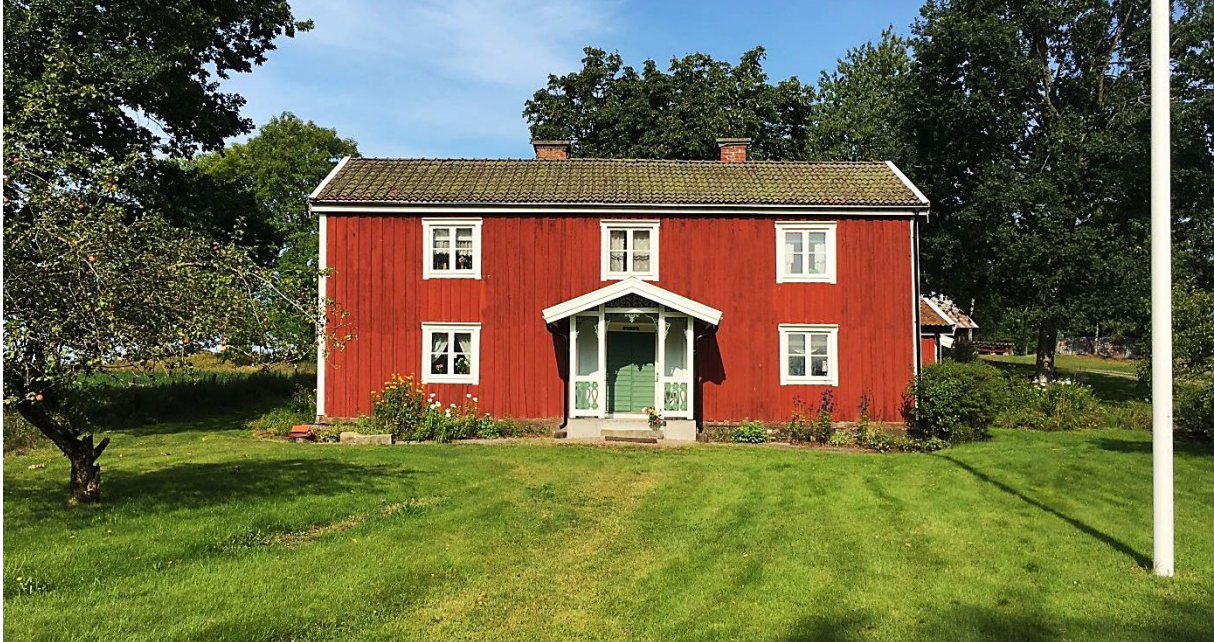
Bostadshus på 1:10.

En samling hus, placerade på rad i ett kuperat odlingslandskap. Storskifteskartan från 1807 visar två gårdar i byn. Trots att ytterligare gårdar tillkommit sedan dess, har radbyn bevarat sitt utseende. Bostadshusen nordväst om bygatan är uppförda omkring 1819, 1890 och 1920 i 1½ våning med fasader vanligtvis av locklistpanel och taktegel. Äldsta bostadshuset på 1:10 är av parstugetyp, uppfört under tidigt 1800-tal. Det har restaurerats varsamt de senaste åren, både interiört och exteriört, och är i mycket gott skick. Ladugårdarna sydost om bygatan är från omkring 1900 och har fasader av rödfärgade brädor och plåttak. Det nordligaste bostadshuset har verandapåbyggnad med rik snickeridekor i grönt och vitt. De två byggnaderna längst i väster utgörs av en timrad bod och en enkelstuga.

- Radbyns utseende med mangårdsbyggnaderna separerade från ladugårdsbyggnaderna
- Byggnadens volym i två våningar
- Sadeltaket belagt med tegel
- Rödmålade locklistpanelen med vita detaljer
- Originalfönstren med spröjs i trä
- Interiörens kakelugnar, spisar, innertak i träplank och tapeter med mera
- Ladugårdarnas faluröda locklistpaneler

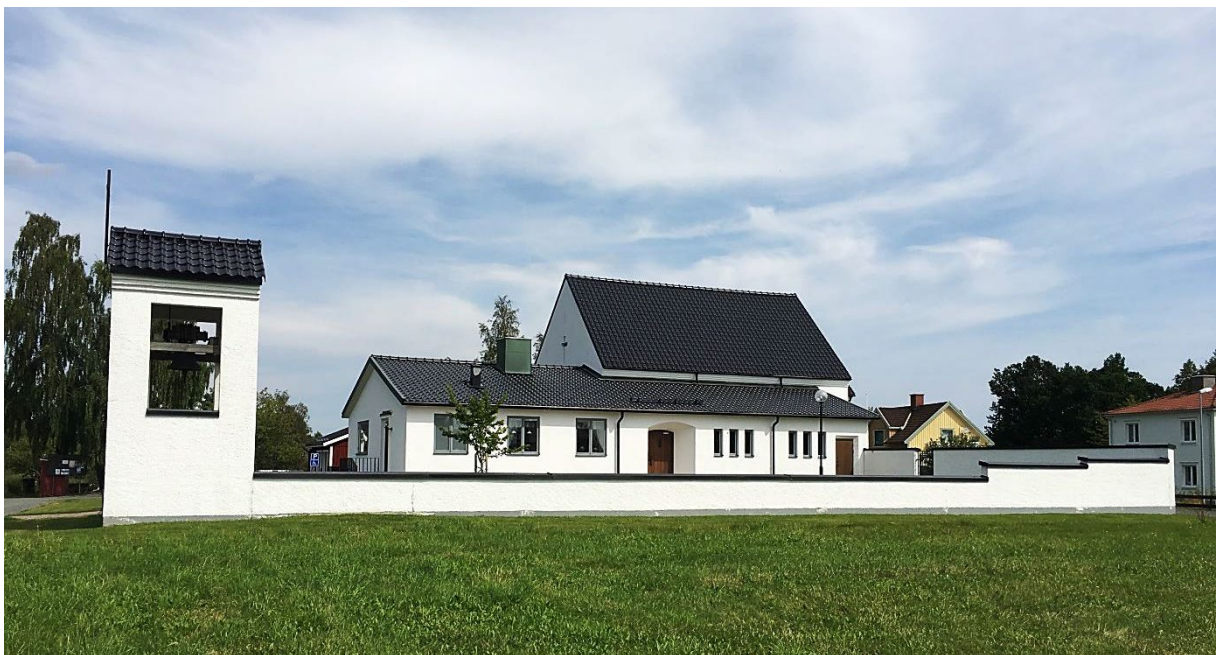
206 Fredriksdals kyrka

Kyrkan ritades av arkitekt Anders Berglund, Värnamo, och invigdes 1 september 1957 av biskop Elis Malmeström. Fredriksdals kyrka, som ligger i Nässjö pastorat inom Barkeryds-Forsserums församling, brukar benämnas Smålands första småkyrka. Kyrkan är sammanbyggd med församlingshemmet och området inramas av en låg mur med ett fyrkantigt klocktorn i sydöstra hörnet.

Kyrkan är uppförd i lättbetong och murtegel, och är utvändigt spritputsad. Taken är täckta med glaserade takpannor. Invändigt är korväggen klädd i rött, sandat fasadtegel, medan långväggarna är vita. Korets trappsteg, socklar och altare är tillverkade i vit marmor. Kormålningen, inspirerad av Johannes uppenbarelse, är gjord av Kaj Järpemark 1982. Silversmeden Anders Södergren från Nässjö har tillverkat nattvardssilvret och Orrefors har tillverkat dopskålen i kristall.

- Byggnadskropparnas volym och sammansättning
- De vita spritputsade fasaderna och kringlöpande muren
- De svarta sadeltaken
- Den djupa dörrsmygen på sydsidan
- Korets höga fönster i norr
- Klocktornet i murens sydvästra hörn
- Interiörens fasadtegel och korets vita marmor

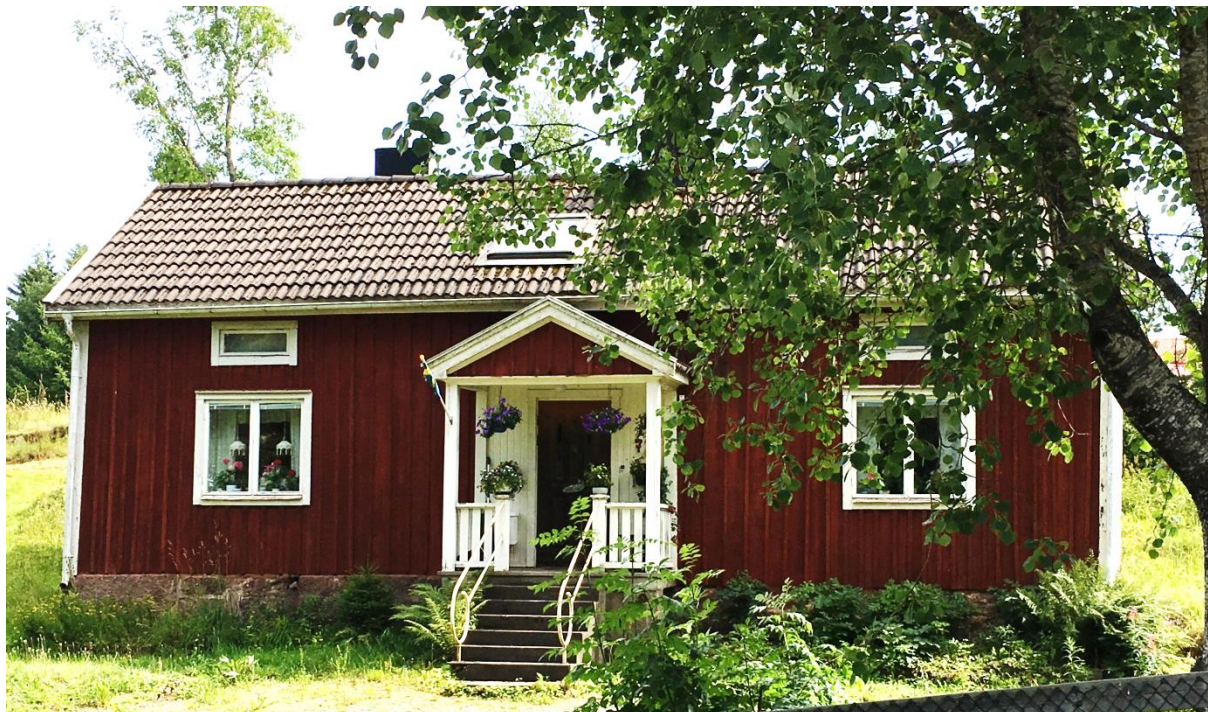
207 Kvarnbostaden i Sjöafall

Före detta kvarnbostad i 1½ våning på hög stenfot med faluröd locklistpanel och tegeltak. Byggnaden är belägen vid ett fall i Fredriksdalsån, där det förekommer grundrester av en kvarn och en fabriksbyggnad. Det har på byggnaden tillkommit ett takfönster.

- Byggnadens volym och symmetriska fasad med utskjutande farstu
- Tvåluftsfönstren samt övervåningens mindre fönster
- Det tegelbelagda taket
- Husets stengrund
- Byggnadens läge vid fallet i ån

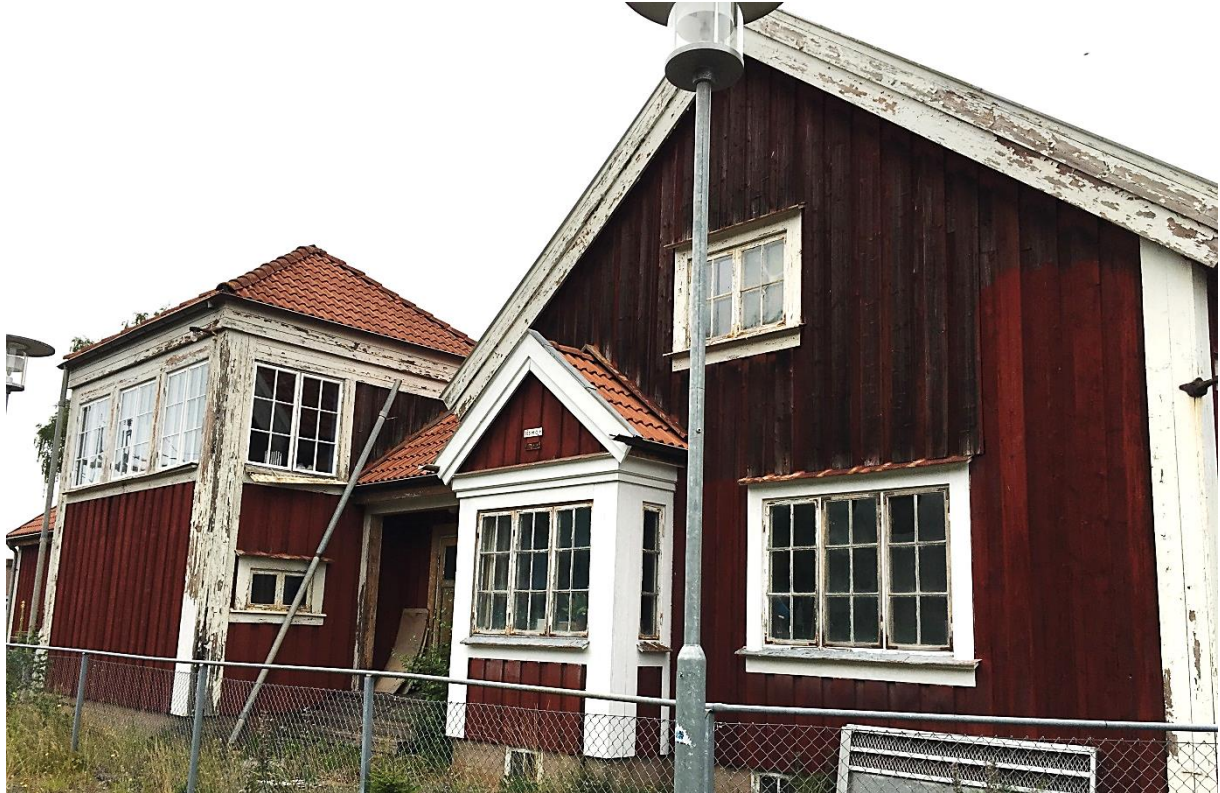
208 Stationshuset i Äng

Stationshuset uppfördes 1918 efter ritning av SJ:s arkitekt Folke Zettervall. Huset är byggt efter typritning för ”det utvecklingsbara stationshuset” och sammanbyggt med ställverk och godsmagasin. På Inlandsbanan förekommer typen också, men där är stationshusen sammanbyggda endast med godsmagasinen. Omedelbart öster om stationen ligger avträdet, med en liten ventilationshuv på taket. Byggnaderna har, efter en renovering som genomfördes 1993, rödfärgad locklistpanel, vita knutar och fönsteromfattningar samt rött taktegel. Byggnaden har i många år stått och förfallit vilket syns på dess nuvarande skick.

- Byggnadens volym med de sammanbyggda huskropparna
- Byggnadens spröjsade träfönster, röda panel och vita knutar
- Taket med olika utformningar samt det röda taktegel
- Den fasta interiören

Stationshuset i Äng är byggt av SJ:s arkitekt Folke Zettervall efter en typritning, men skiljer sig från liknande byggnader genom dess sammanbyggnad med ställverk och godsmagasin. Trots husets förfall och de senare renoveringarna, är det en symbol för Ängs samhälle.

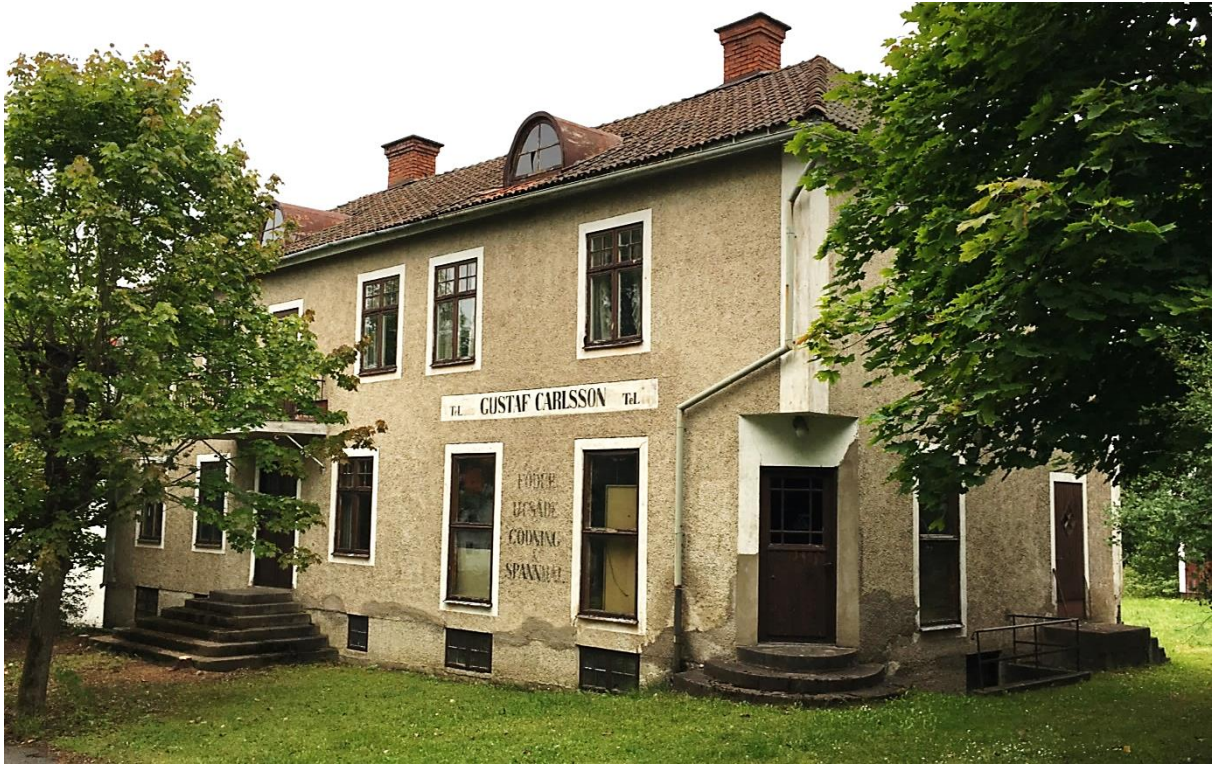
209 Affärshus i Äng

Före detta bostads- och affärshus uppfört 1928 för spannmålshandlare Gustaf Carlsson. De två våningarna är försedda med grå spritputs, och huset har rött tegeltak med små lunettformade takkupor. Vid spårområdet finns ett gammalt spannmålmagasin som tillhörde firman.

- Husets volym i två våningar med avkapat hörn
- De många dörrarna med sina respektive trappor
- Fönstren av trä ofta av tvåluftstyp med övre spröjsning
- Sadeltaket med tegelpannor, de lunettformade takkuporna och tegelskorstenarna
- Fasadens spritputs med vita slätputsade dörr- och fönsteromfattningar, samt fasadens text
- Källarnedgången samt källarfönstren
- Balkongen ovanför den norra ingången

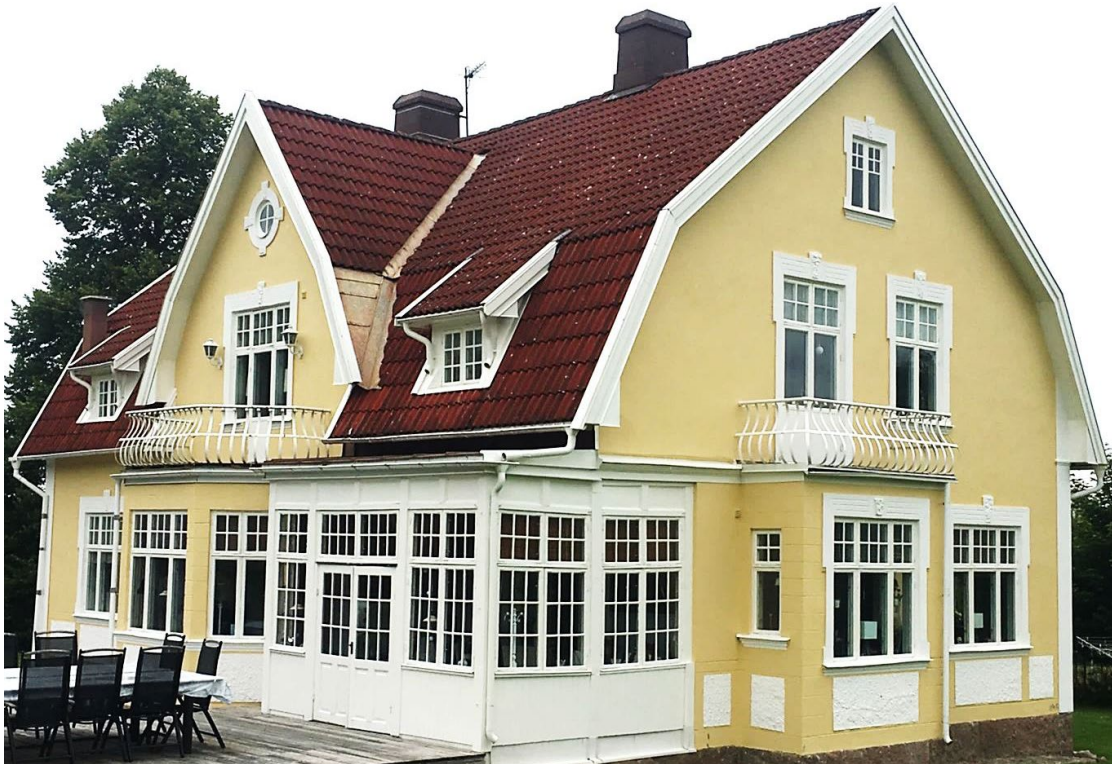
210 Disponentvillan i Äng

Bostadshus uppfört 1915 av disponent Danielsson vid Träslöjdsfabriken. Huset är i två våningar, reveterat i gult med vit stuckatur kring fönstren. Burspråken i bottenvåningen är krönta av altaner med järnbalustrader vid frontespiser och gavlar. Huset har mansardtak med takkupor och är täckt med takpannor. Byggnaden har sedan slutet av 1980-talet restaurerats pietetsfullt. I husets kök finns originalspisen bevarad, likaså bakugnen i källaren samt flertalet kakelugnar i original. På verandan finns flera målningar av A Håkansson – samma konstnär som målat i Kramsäng 1:10 – daterade år 1917. Dessa har senare restaurerats av hans sondotter Anne Håkansson.

- Byggnadens volym i två våningar med revetering och putsdetaljer
- Fönstren av trä i vanligen två- eller treluftstyp med spröjsning och dekorativ puts runtom
- Mansardtaket med takkupor och röda takpannor
- Järnbalustraderna ovanpå burspråken
- Stensockeln
- De interiöra originaldetaljerna, som väggmålningarna, spisen, bakugnen samt kakelugnarerna

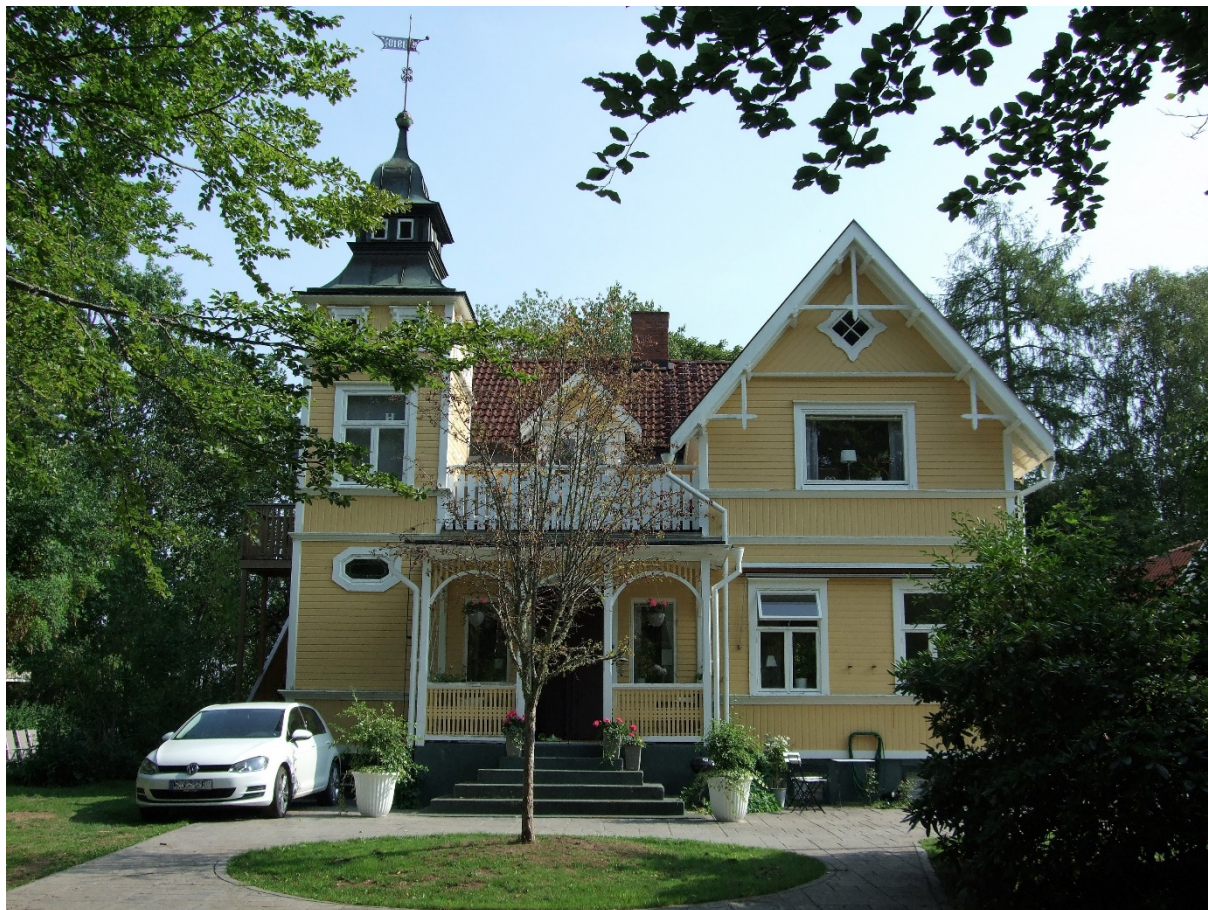
211 Bästhults gård

Vid den gamla vägen mellan Nässjö och Jönköping ligger en gårdsanläggning med bostadshus uppfört 1910 i 1½ våning. Huset är vinkelbyggt med ett fyrkantigt torn i två våningar, och krönt av en lanternin. Entrépartiet är markerat och har en öppen veranda med snickerier. Huset är tidstypiskt med sina oregelbundna former med språng, takkupor och snickeridetaljer. Strax intill ligger en flygelbyggnad från 1915, vilken precis som huvudbyggnaden har gulmålade träpanel och rött tegeltak. Ladugården är uppförd 1954 och är rödfärgad med eternittak.

- Byggnadens vinkelbyggda volym och det fyrkantiga tornet med lanternin
- Det markerade entrépartiet med verandans snickarglädje samt trappan
- Den gulmålade liggande och stående panelen med vita detaljer
- Fönstrens lägen
- Takets språng och takkupor

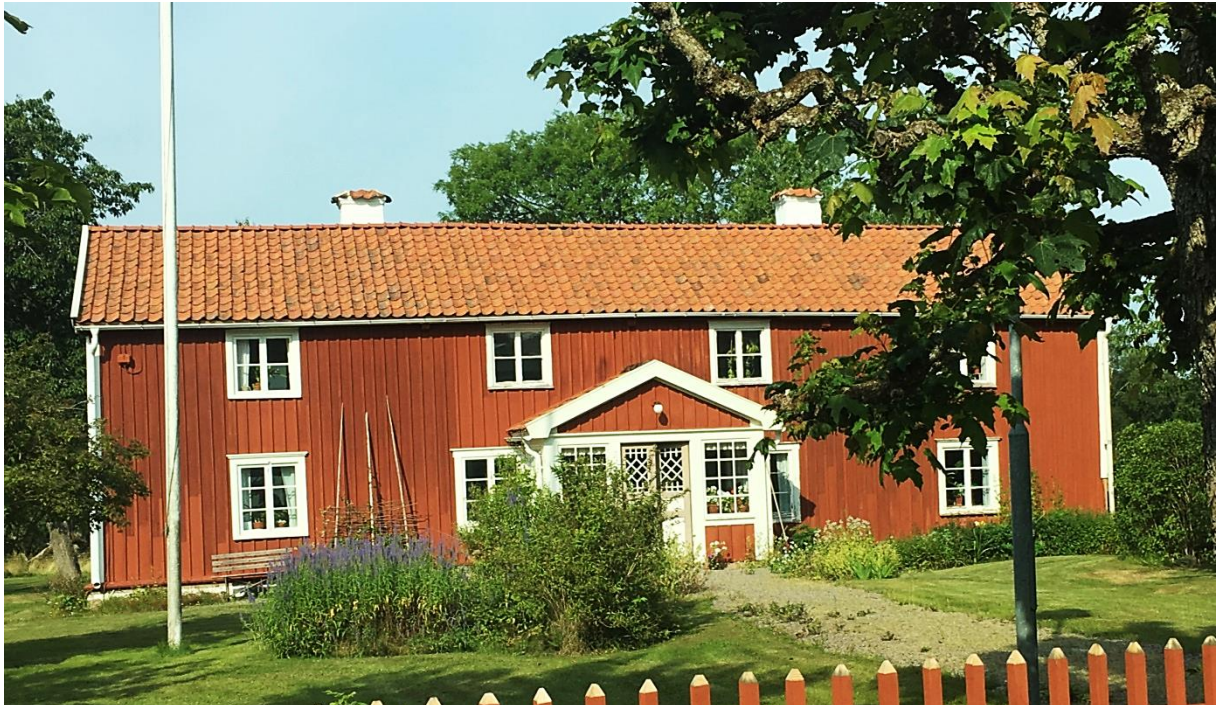
Manbyggnaden.

Kulebo är en liten radby belägen i ett öppet odlingslandskap. Mangårdsbyggnaden, som är byns äldsta byggnad, är en äldre tvillingstuga från slutet av 1700-talet. Den är uppförd i två våningar med rödfärgad locklistpanel och tegeltak med två skorstenar. Gården ägdes på 1800-talet av Carl Jonsson, nämndeman och lantbrukare. Hans son gifte sig med dottern till ägarna av dåvarande Åkersgården i Nässjö, vilket gjorde att familjen blev rikare och gården större. På 1840-talet genomgick mangårdsbyggnaden – som då var generationsboende med varsin generation i de båda delarna – en större renovering, då även fönstren troligtvis byttes ut. Jonsson lät även under sin levnadstid 1849–1930 tillverka flertalet möbler och föremål, märkta med hans emblem. Dessa finns än idag kvar i huset.

- Byggnadernas volymer samt placering i gårdsmiljön
- Byggnadernas rödfärgade paneler av olika typer
- Fönstren av trä från 1800- och tidigt 1900-tal med spröjs och munblåst glas
- Mangårdsbyggnadens naturstenssockel, flygelbyggnadens kilstenssockel, matkällarens stenfasad
- Byggnadernas äldre tegeltak
- Mangårdsbyggnadens bevarade interiörer med kakelugnar, tapeter m.m.

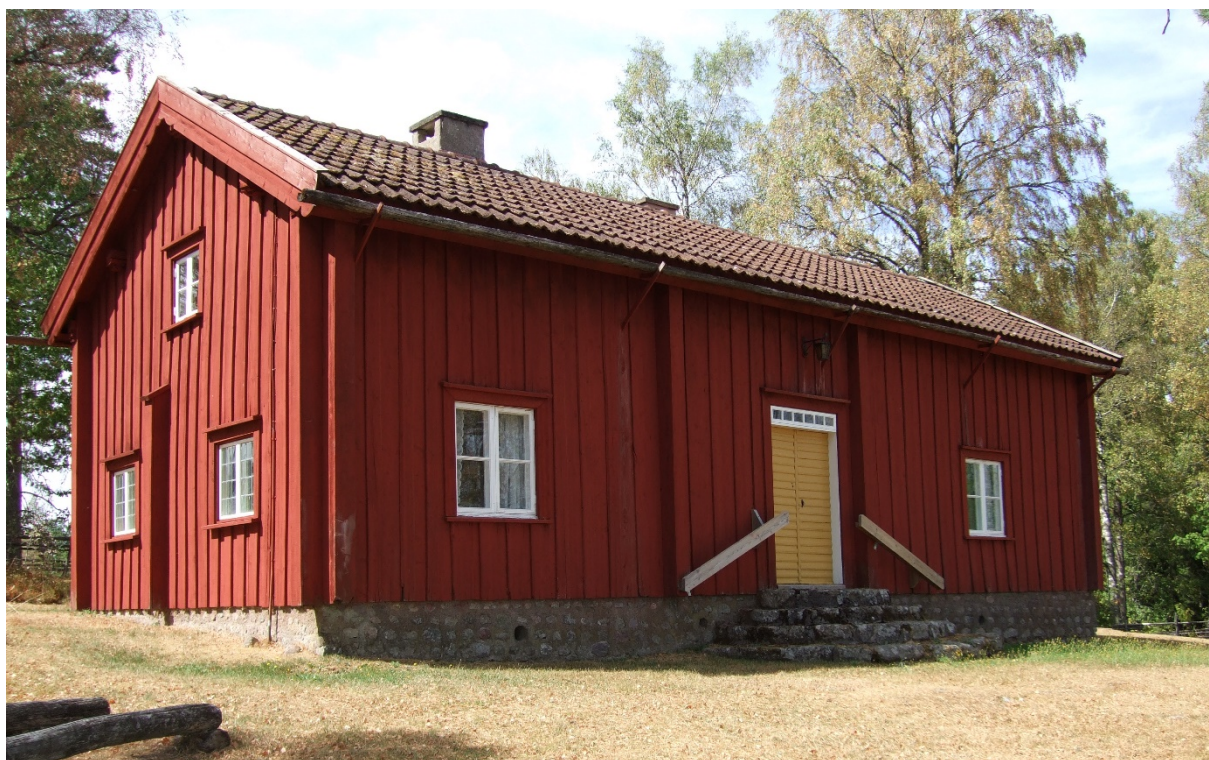
214 Kyrkans ungdomsgård i Långåsa

En ensamliggande ungdomsgård på en höjd. Stugan, ursprungligen från omkring 1760, flyttades 1939 från Stora Björnholmen. Det är en timrad dubbelkammarsstuga i en våning, med faluröd locklistpanel och enkupigt rött taktegel. På platsen finns även två äldre bodbyggnader och en spånklädd klockstapel. Utsikten åt öster är storslagen och under goda förhållanden ser man ända till Nässjö.

- Byggnadens volym och dubbelkammarsstugetyg
- Den faluröda locklistpanelen och det enkupiga takteglet
- De småspröjsade fönstren

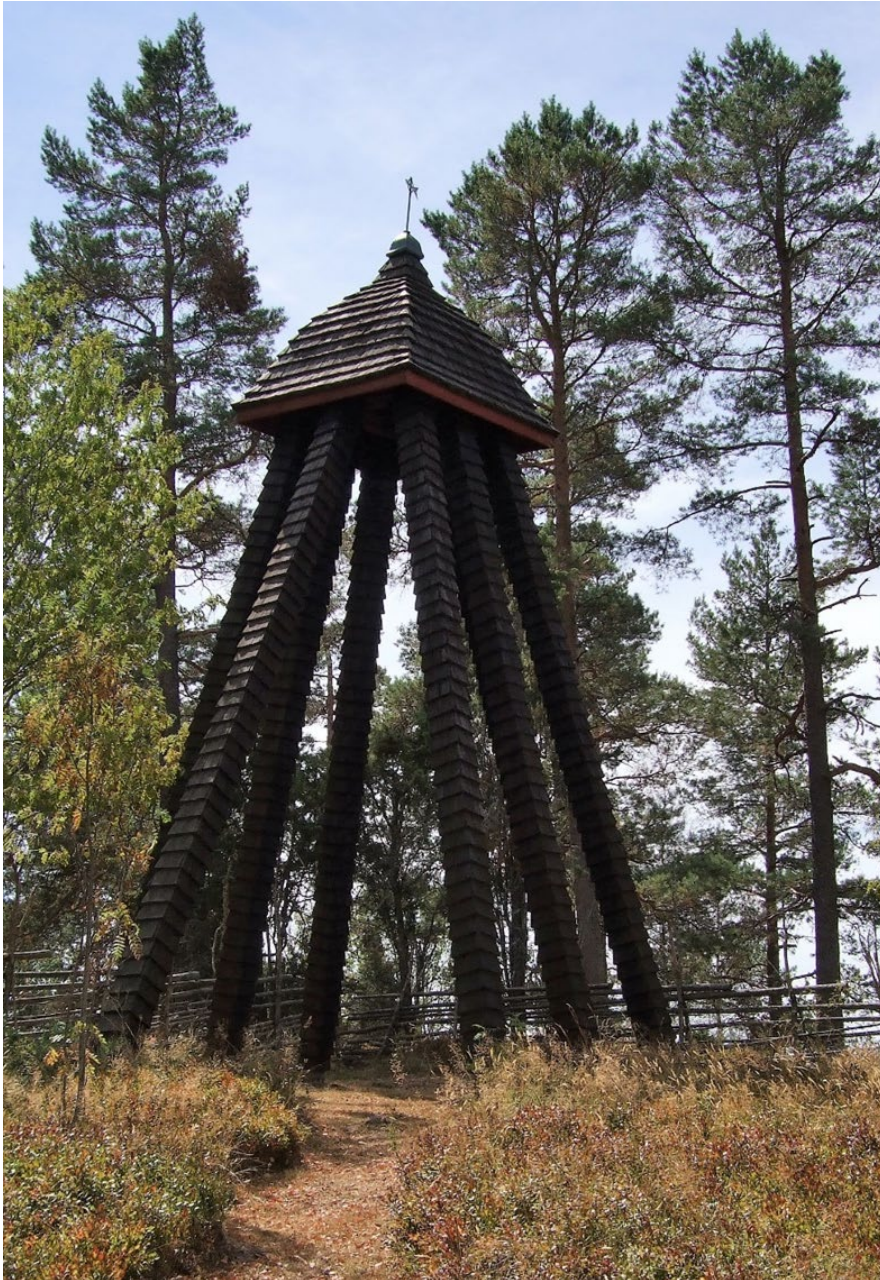
Klockstapeln.

- Klockstapelns volym
- Spåntak
- Spånklädda stapelben

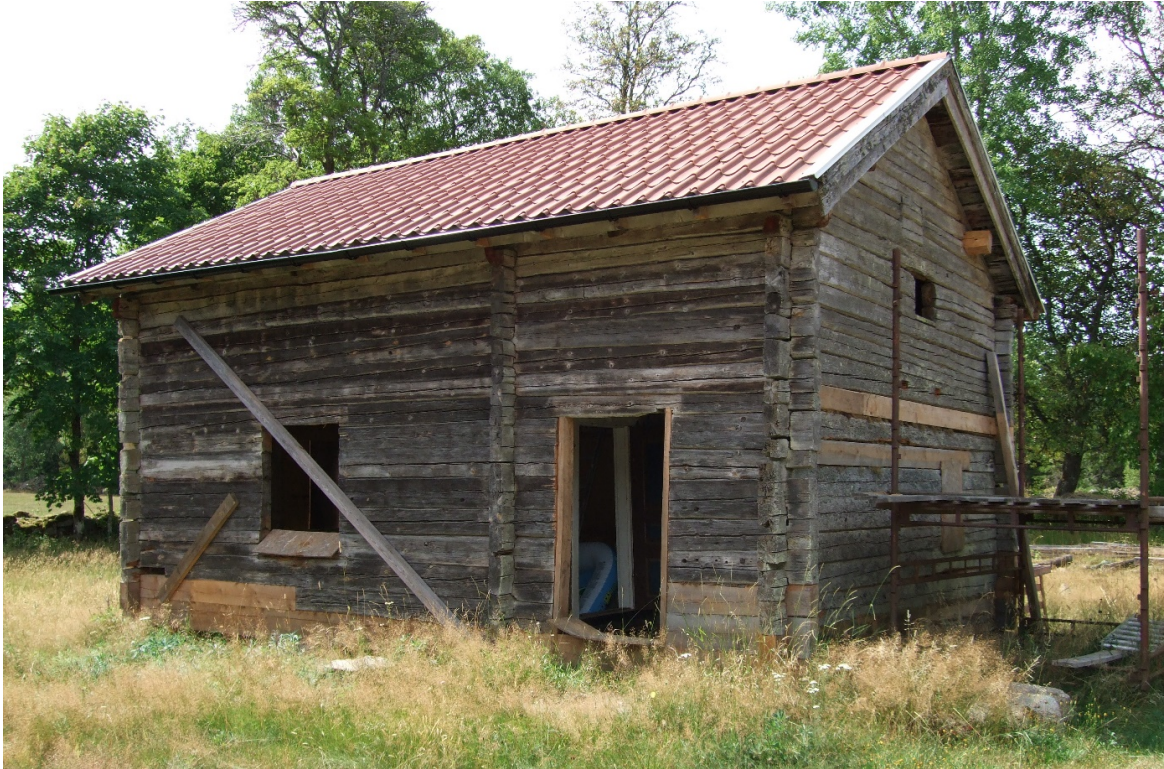
Enligt beläget torp av obestämbad ålder i skogsmark. I husförhörslängder från 1700-talet kallas torpet för Mossen. Bostadshuset är en ålderdomlig envåningsenkelstuga. Det pågår en restaurering av byggnaden, därav dess nuvarande utseende. Huset är knuttimrat och har tidigare varit täckt med stående faluröd locklistpanel, sågad direkt ur stocken så att brädornas bredd har varierat och knutarna var försedda med knutlådor. Det har tidigare varit en äldre utbyggnad utmed långsidan på byggnadens baksida. Till torpet hör en timrad vedbod, dass samt en byggnad som flyttades till platsen från Långåsa på 1870-talet av skomakare Johan Dorff. Denna inrymde tidigare Dorffs verkstad.

- Byggnadernas volym
- Byggnadens knuttimmerstomme
- Fönstren i trä med spröjs och dörrarnas placering och storlek

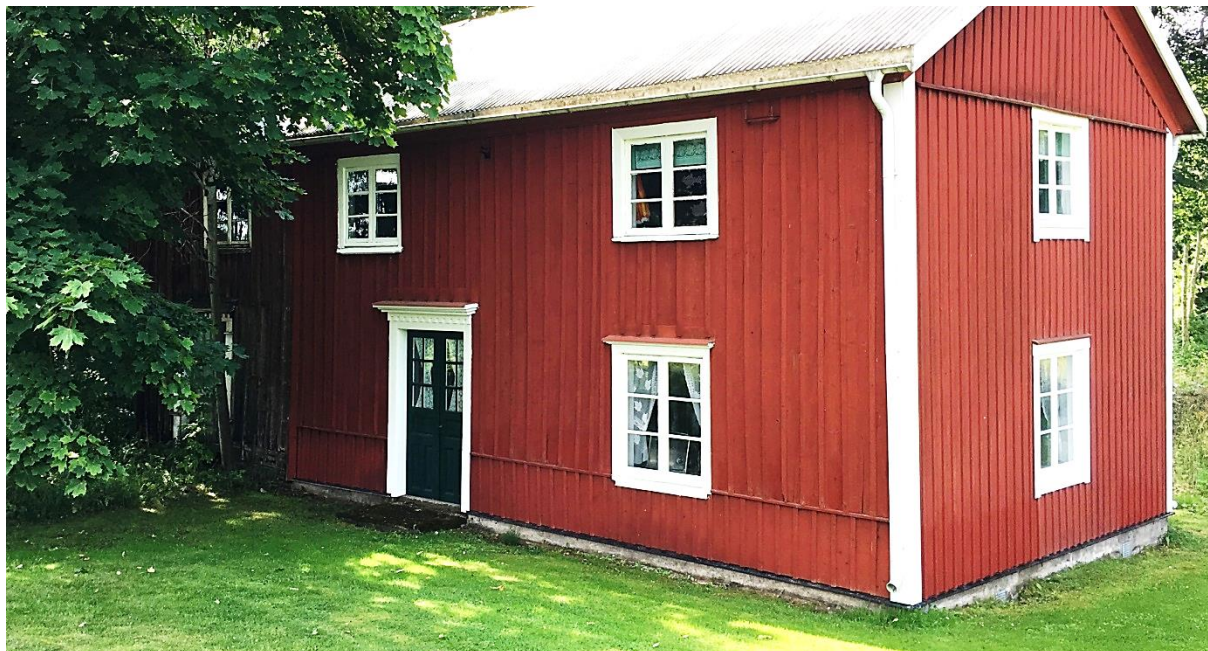
216 Tvillingstugan i Hallhult

Före detta bostadshus, så kallad tvillingstuga från omkring 1840 i två våningar. Den norra delen av stugan, som ligger på Hallhult 1:13, har renoverats och har en relativt ny grund, ny panel och nytt plåttak. Södra delen av stugan, 1:14, ligger dold av växtlighet. Panelen och det gamla tegeltaket på denna del är mycket förfallna.

- Byggnadens volym med symmetriska fönsterband
- Norra delens röda locklistpanel med vita knutar och omfattningar samt dess plåttak
- Vindsvåningens halvmånefönster på kortsidan
- Fönstren av trä med spröjsar och munblåst glas

Tvillingstugan är ett exempel på en äldre tvillingstuga där varje stuga har varsin enskild ägare och därför är i ett ojämnt skick. Den södra delen bör restaureras om tvillingstugan ska komma till sin rätt.

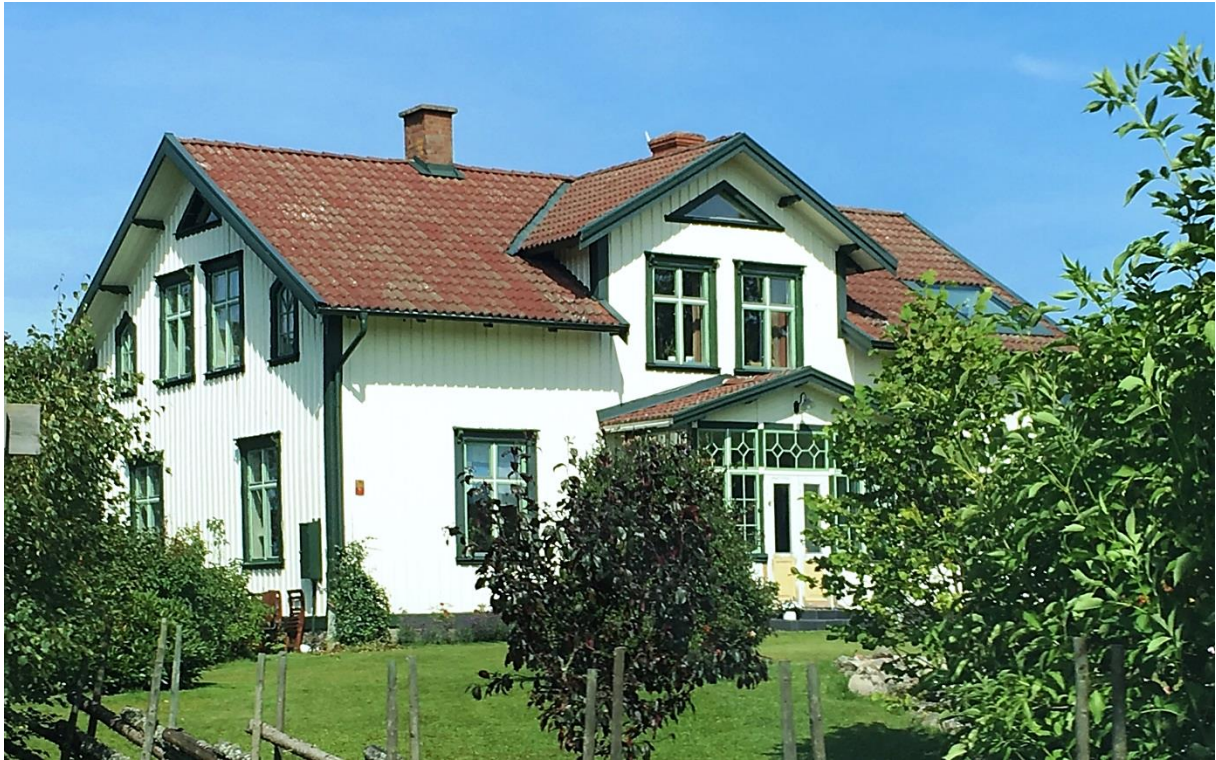
218 Grönkulla

Ensamliggande bostadshus i 1½ våning från 1905, liggande på en liten höjd intill vägen. Fasaden har locklistpanel målad i vitaktig kulör. Fodret och vindskivorna är gröna. Entrén markeras av en frontespis och en utskjutande glasad veranda. Huset har ett långt utkragande tak där taksparrarnas tass har en utsirad form. Ett takfönster har tillkommit.

- Husets volym
- Frontespisen ovanför den glasade verandan med dubbeldörr och småspröjsade fönster
- De spröjsade fönstren av trä
- Byggnadens utskjutande tak med synliga takbjälkar och tegelbeläggning
- Den ljusmålade locklistpanelen och de grönmålade omfattningarna och hörnen

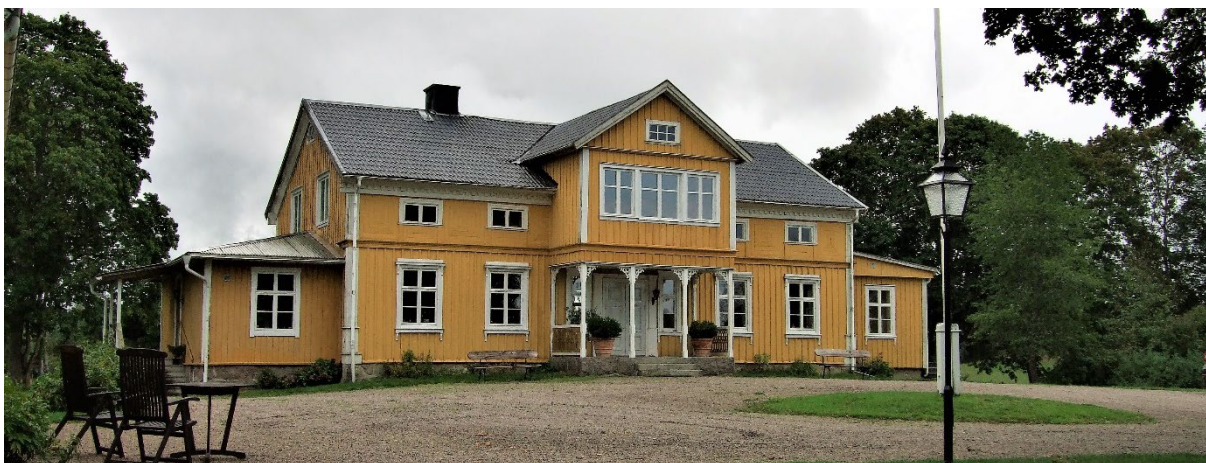
219 Södra Boarps gård

Huvudbyggnaden och de båda sidobyggnaderna ligger inbäddade i en omgivande grönska. Huvudbyggnaden från 1848, är uppförd i två våningar med gulmålad locklistpanel och vita omfattningar. På fasadens framsida har övervåningens fasspontpanel placerats i ett kvadratisk mönster, samt ett sadeltak med takpannor. Sidobyggnaderna är från samma tidpunkt. Den norra sidobyggnaden är den forna drängstugan och den södra har varit spannmålmagasin. Båda sidobyggnaderna är under 1900-talet ombyggda till moderna bostäder. Huvudbyggnaden renoverades under 1990-talet och under en senare förändring byggdes övervåningen ut där balkongen tidigare varit.

- Byggnadens volym med två våningar
- Runda locklistpanelen och den dekorativa fasspontpanelen på långsidornas övervåning
- Sadeltaket
- Den dekorativa gesimsen, fönster av trä och fönsteromfattningar
- Den dekorativa öppna verandan
- Gavlarnas lunettfönster och fönstrens spröjs
- Stensockeln

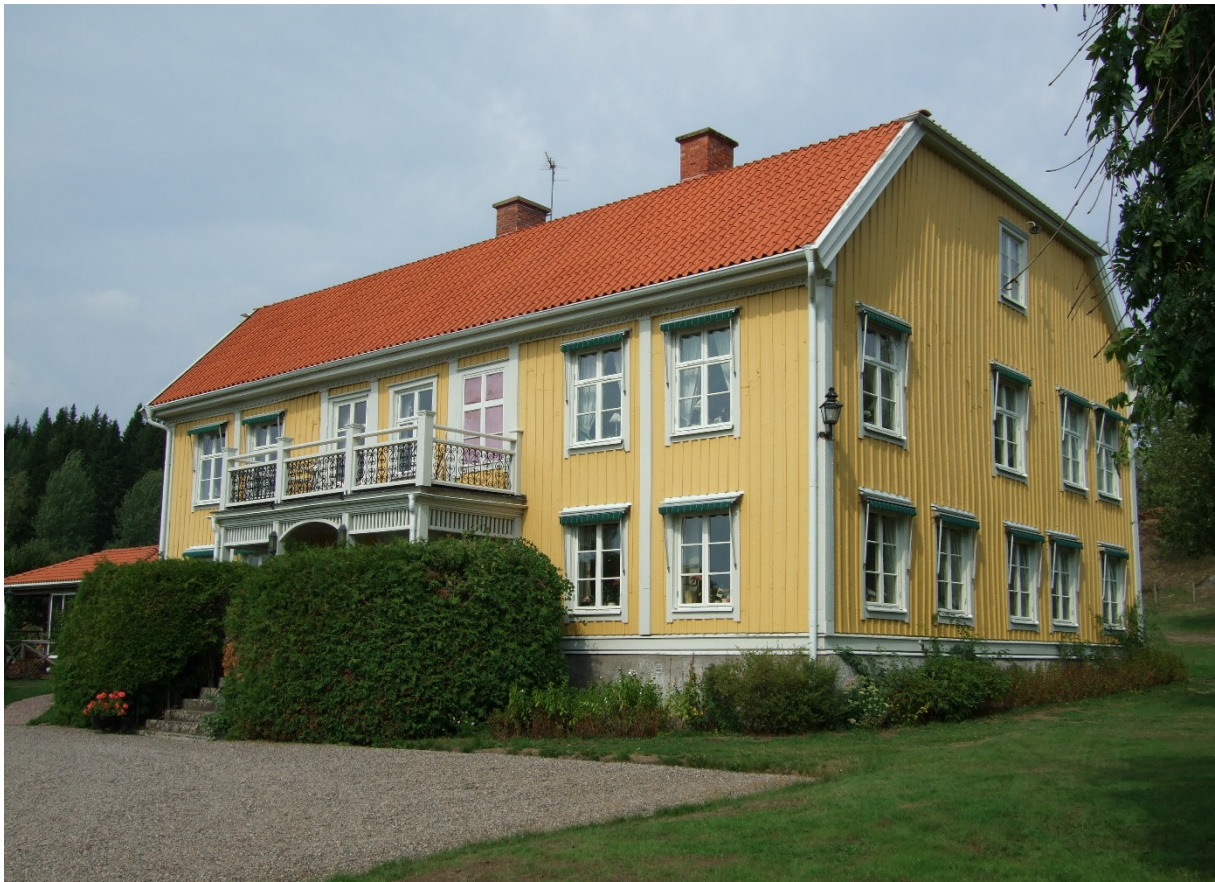
220 Ribbingsnäs säteri

Gårdsanläggning med allékantad uppfart och anlagd trädgård i öppet odlingslandskap. Huvudbyggnad från omkring 1760 i två våningar med gulbeigemålad locklistpanel och stående panel samt rött, enkupigt taktegel. En mycket gammal källare under huset nås endast genom en lång, smal gång från entréaltanen. I övrigt finns ett före detta bryggerhus från omkring 1890 med rödfärgat, bart liggstimmer och rött taktegel. Ladugården från omkring 1900 är rödfärgad med eternittak. På en kulle invid sjön finns en kallmurad varvgrop, troligen från början av 1800-talet då det fanns gott om varg i trakterna.

- Byggnadens volym med symmetrisk fasad
- Locklistpanelen samt sockeln
- Tvåluftsfönstren av trä med spröjsar
- Verandapartiet med snickarglädje
- Ekonomibygnadernas timmerfasader
- Den alléplanterade uppfarten
- Den underjordiska gången från altanen till källaren

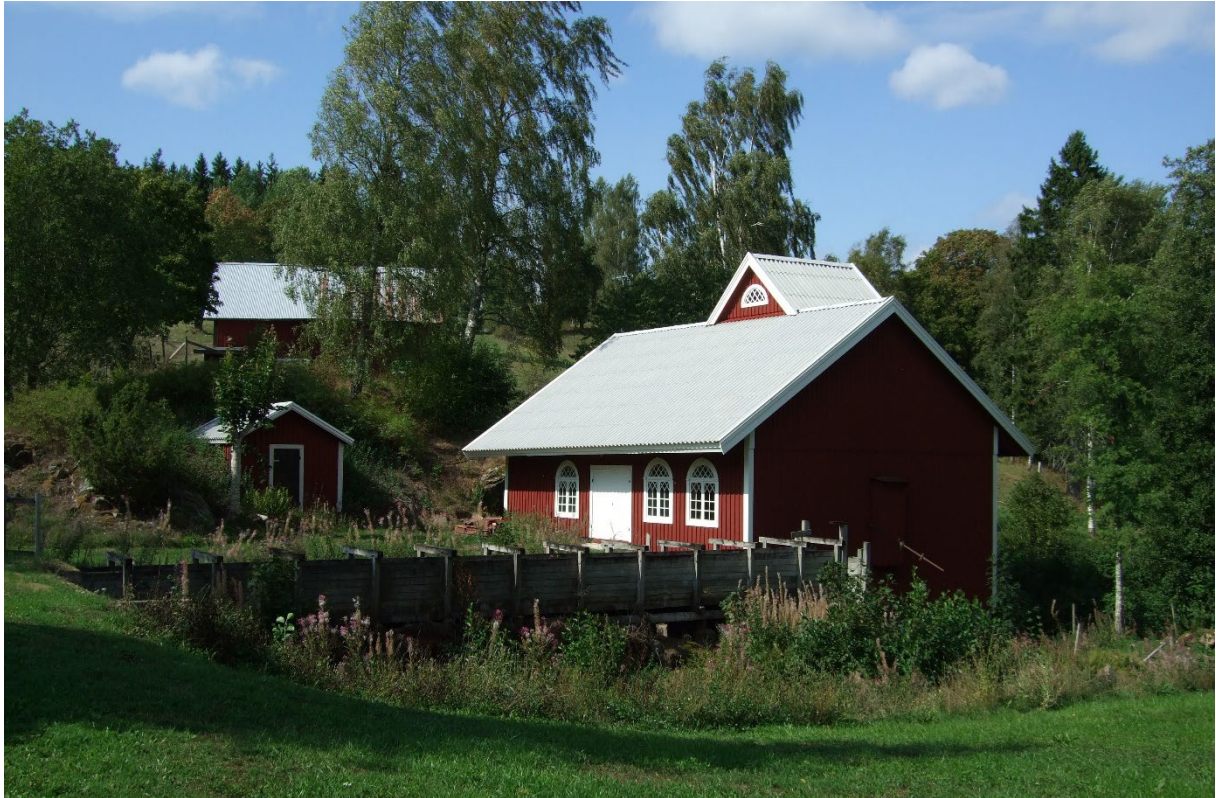
221 Ribbingnäs kvarn

Enligt kvarnkommissionens syneprotokoll från 1697, fanns här en stor hjul- och tullkvarn för Barkeryds och Järnsnäs socknar, som Lennart Ribbing låtit upprätta. Kvarnen gav 6-8 tunnor tull årligen. Nuvarande kvarn är troligtvis byggd i början av 1800-talet, i liggtimmer och med en kvarndamm strax intill. Kvarnens utrustning finns fortfarande kvar, dock saknas vattenhjul och turbin. Fasaden har rödfärgad locklistpanel, småspröjsade fönster med bågformade överdelar och ett sadeltak i plåt. Den lilla påbyggnaden på taket sätter extra prägel på kvarnbyggnaden.

- Byggnadens volym och placering vid vattnet
- Byggnadens liggtimmerpanel och sadeltak med eternit, samt takets påbyggnad
- De småspröjsade fönstren som är valvformade upptill
- Den gamla kvarnutrustningen och kvarndammen

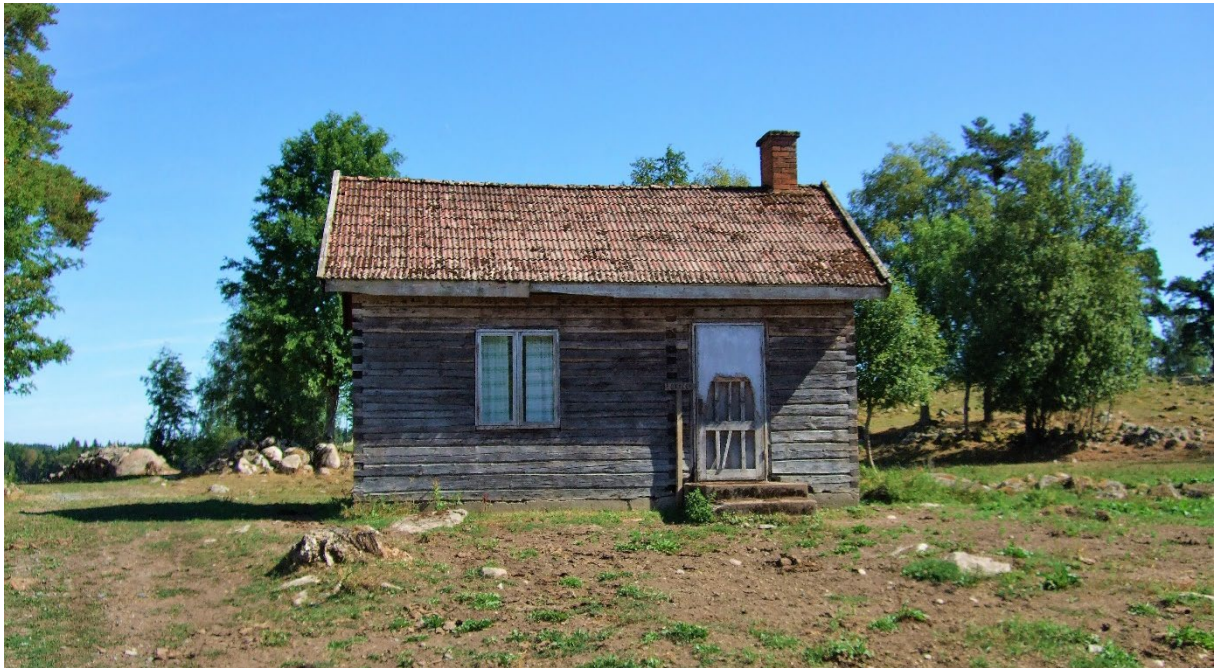
222 Hulu missionshus

Byggnaden är uppförd av timmer i en våning. Den tidigare fasaden utgjordes av faluröd locklistpanel med vita omfattningar men är idag borttagen. Flertalet fönster är av tvåluftstyp. Byggnaden har ett sadeltak belagt med röda, trekupiga cementtakpannor. Missionshuset vilar på en sockel av betong. Den är ursprungligen från 1800-talet då den låg mitt i Hulu by. Under 1930-talet avvecklades frikyrkoverksamheten. Byggnaden flyttades då ut som undantagsstuga till sitt nuvarande läge. Missionshuset är ett av länets minsta. Det rymde 40-talet åhörare som satt trångt på pinnstolar i stora salen.

- Byggnadens småskaliga volym i en våning
- Timmerstrukturen
- Sadeltaket med röda trekupiga cementpannor

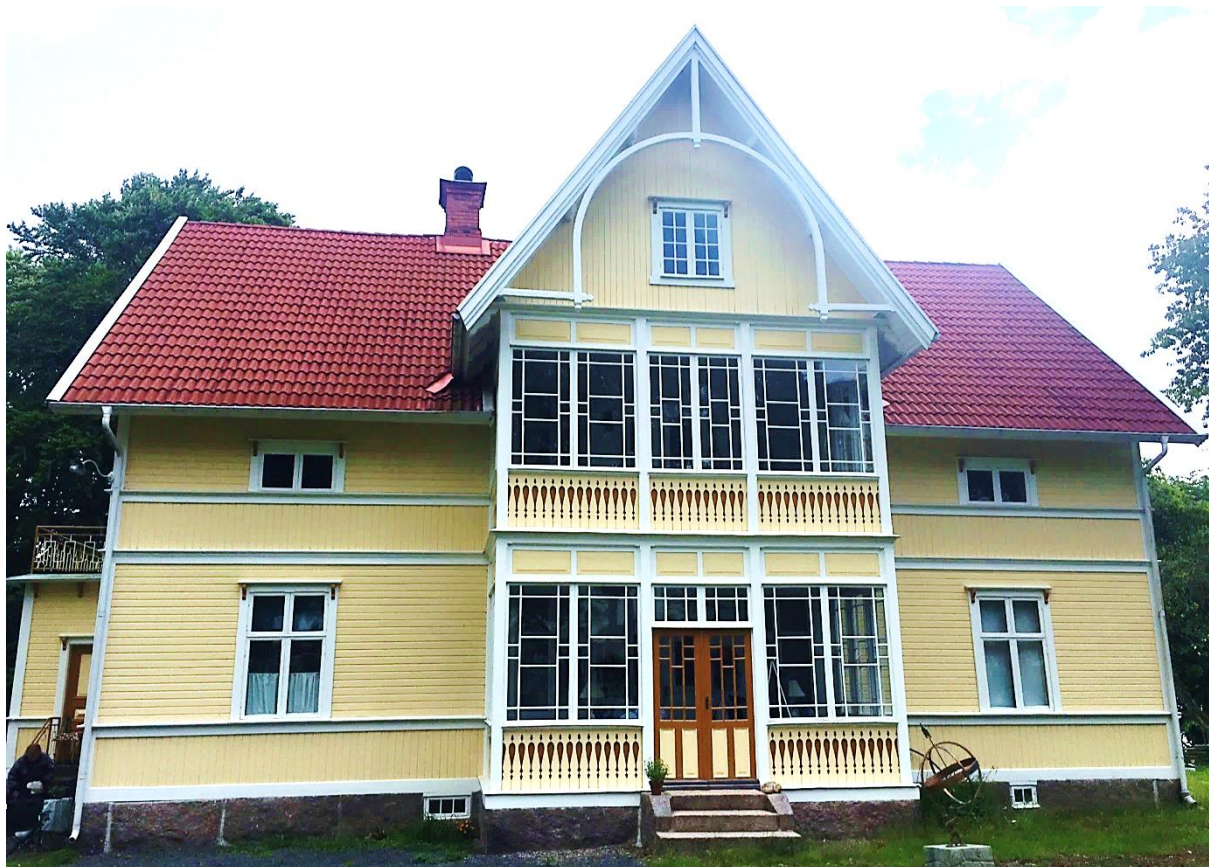
223 Gårdsmiljö Kramsäng

En gårdsanläggning i öppet odlingslandskap vid Hästsjöns västra strand. Bostadshuset uppfördes 1913 i den träbyggnadsstil som följde 1800-talets agrara revolution och industrialisering. En Näsbybyggnadsmästare, K J Gustafsson, ritade byggnaden. Den är typisk för sin tid med en glasveranda med geometriska spröjsverk, frontespisdekor i form av en amerikainspirerad rundbåge samt ett brant takfall. Inne i hallen finns målningar gjorda av E Håkansson 1914, som visar olika naturinspirerade motiv. Flera av rummen har välbevarade originaltapeter och kakelugnar. Vissa förändringar har gjorts, bland annat byttes taket till ett betongtegeltak under tidigt 2000-tal, och en vägg i köket har tagits ner. En ommålning skedde under tidigt 2010-tal. För närvarande används bottenplanet som bostad, medan övervåningen och vinden står tomma. Till gården hör också en drängstuga i mycket gott skick, en snickarbod, ett förfallet båthus, ett bykhus samt en ladugård. Dessa är rödmålade med plåt- eller tegeltak.

- Huvudbyggnadens volym med liggande och stående fasspontpanel målad i ljusgul kulör
- Sockeln av huggen natursten
- Snickerier med en rundad del över frontespisen
- Ursprungliga träfönster med spröjsning
- Interiörens tapeter och kakelugnar i original
- Väggmålningarna i hallen på nedervåningen
- Gårdens övriga byggnader i originalutförande
