Kulturmiljöprogram

Del 4.2 Barkeryds socken

Denna del av Nässjö kommuns kulturmiljöprogram redovisar bevarandevärda objekt inom Barkeryds socken.

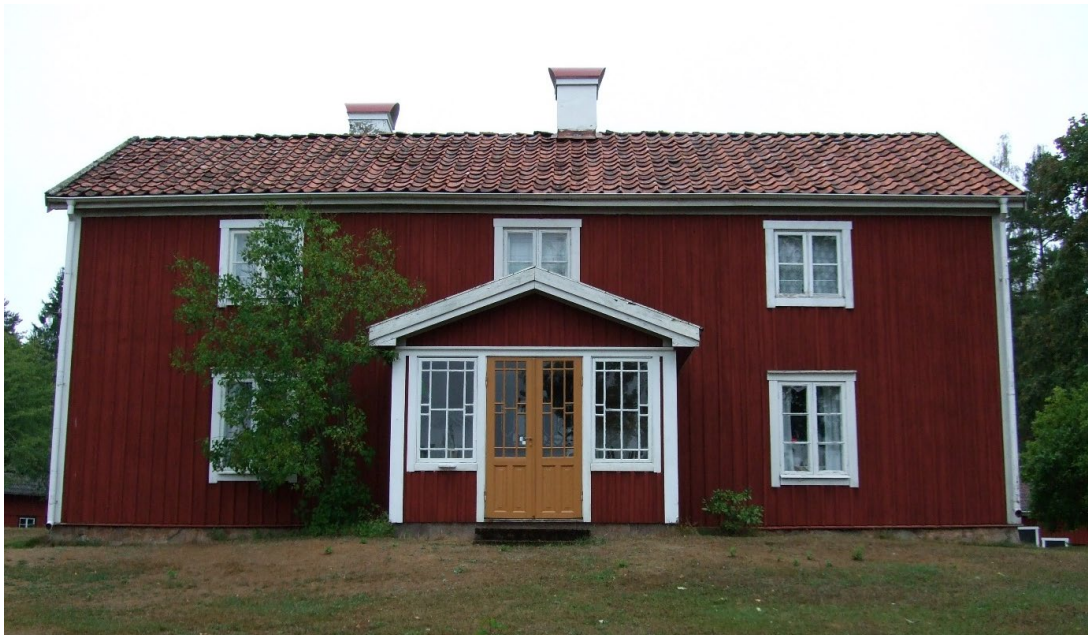
Mangården.

Hembygdsgården har byggts upp kring gården Erikstorp vid Nytorp, cirka en kilometer nordväst om Barkeryds kyrka. Mangården var ursprungligen en enkelstuga som uppfördes på platsen 1840 och tillbyggdes till en parstuga 1880, verandan är ett senare tillägg. Den blev restaurerad och återställd i ursprungligt skick under 1970-talet. Huset är tidsenligt inrett och möblerat. Torparladugården från 1790 är också uppförd på platsen. Den ligger delvis nedgrävd i jorden med plats för ko, gris och kalv samt foderloft ovanpå. Vidare finns en enkelstuga, Sethastugan, ursprungligen (1870) från Husudden i Lilla Nätaren, därefter har den stått i Äng innan den flyttades till sin nuvarande plats. Den har tidigare bebotts av kuskarna vid Sund-Ängs glasbruk. En glassamling därifrån visas i en utställning.

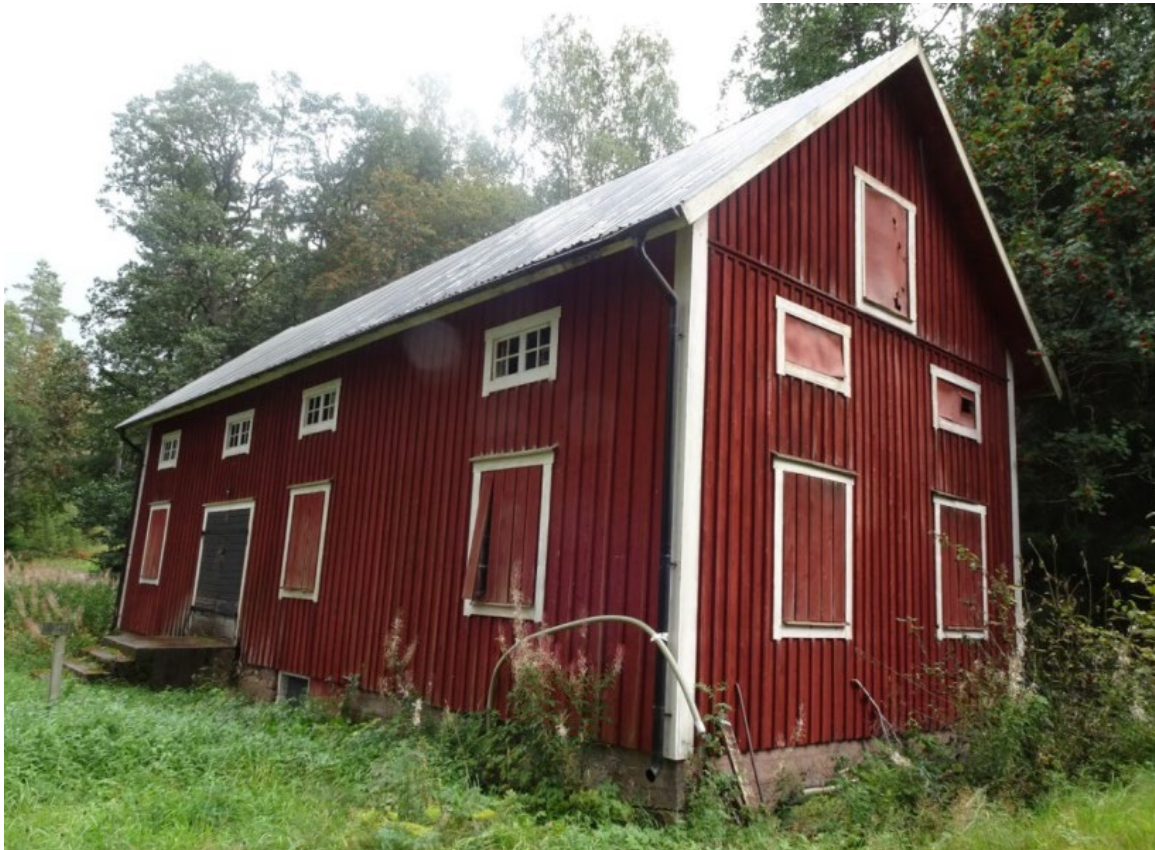
226 Verksbyggnad

Verksbyggnad invid Gransängs kvarnställe, bredvid en bevarad och fortfarande öppen damm. Byggnaden är i två plan, rödmålad locklistpanel och vitmålade träfönster med spröjs.

- Byggnadens volym
- Rödmålad locklistpanel
- Vitmålade träfönster med spröjs
- Vita knutar

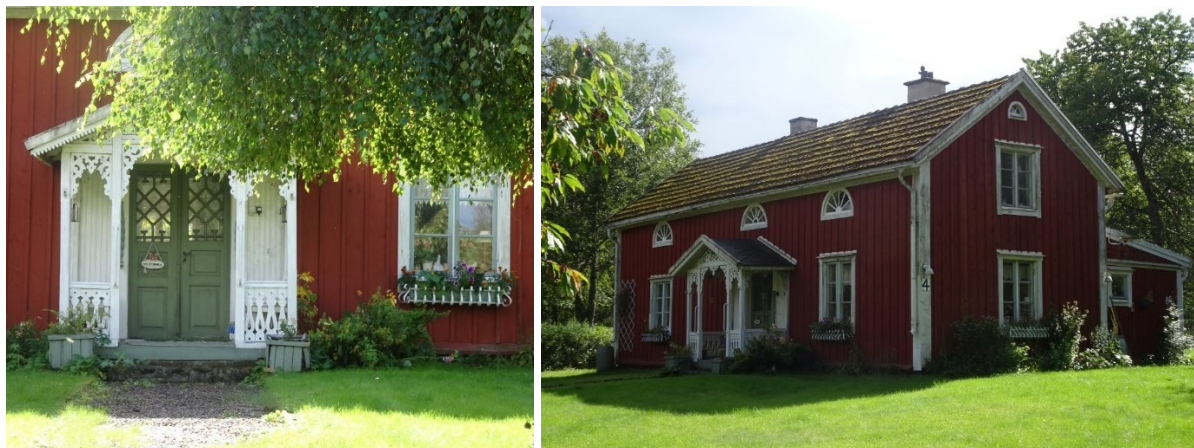
227 Parstuga i Svenstorp

Parstuga från 1800-talets andra hälft, stengrund och faluröd locklistpanel. Tvåluftsönster i bottenvåningen och på övervåningen kombineras de med främre spröjsade lunettönster i trä. Även vindsvåningen har mindre lunettönster i byggnadens gavelpartier. Välbevarad veranda och småspröjsade pardörrar i grönt.
