# Kulturmiljöprogram

## Del 4.4 Flisby socken

Denna del av Nässjö kommuns kulturmiljöprogram redovisar bevarandevärda objekt inom Flisby socken.

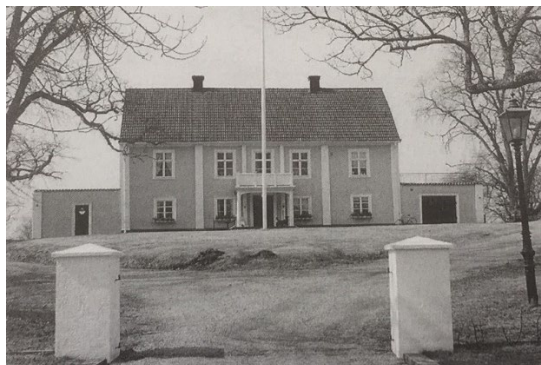
*Johannesbergs herrgård 2007*

Huvudbyggnaden har gulrappad timmerstomme med vita knutlådor, och den är i 2½ våning med brant tegeltäckt sadeltak, som förmodligen tillkom vid renoveringen på 20-talet då huset fick sitt lätt klassicerande utseende. En lång allé leder fram till gården. På gården ligger ett stort magasins- och maskinhus med en bottenvåning av stockar i ett slags fackverksteknik, samt ett loft i resvirke med vällingklocka och plåttak. Den stora ladugården ligger strax söder om huvudbyggnaden och är modern.

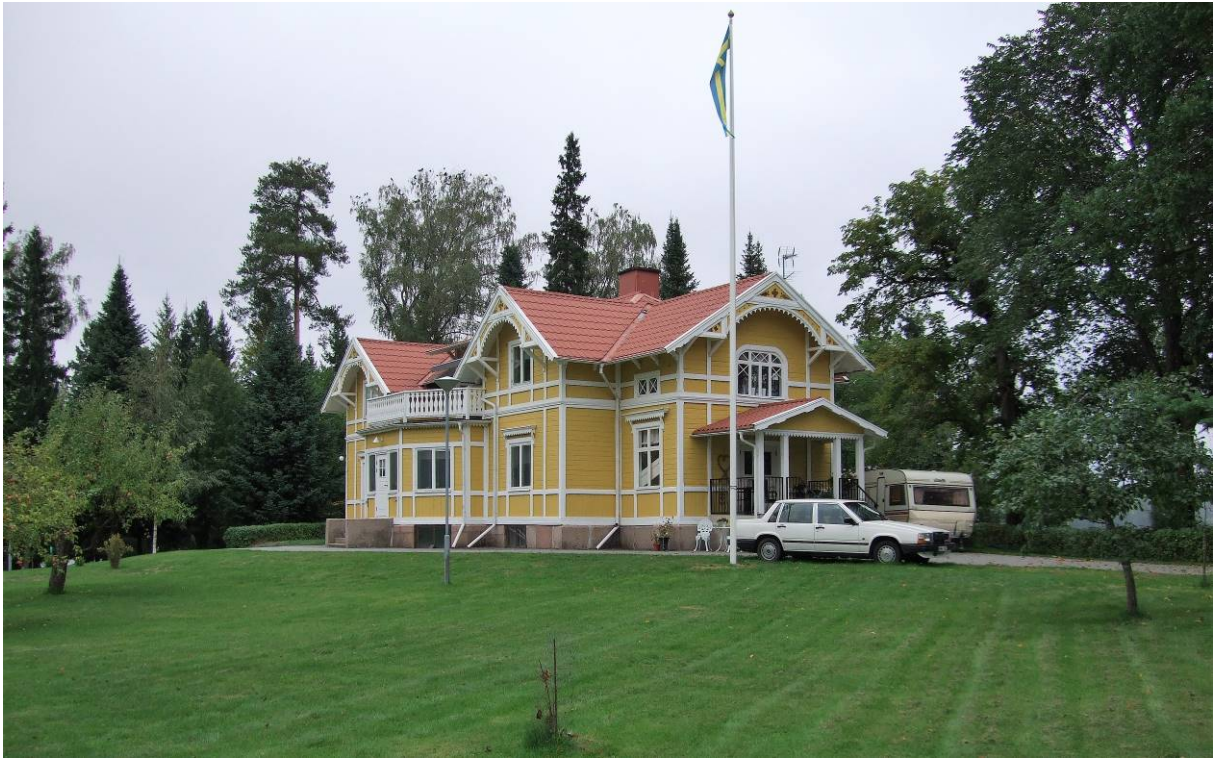
Udden ligger på det gamla säteriet Luttersjös ägor, och huset liknar de villor som under slutet av 1800-talet uppfördes i badorterna längs Sveriges kust. Det är i 1½ våning med timmerstomme och gulmålad stående och liggande fasspontpanel med vitmålade fönsteröverstycken, ornamenteringar och snickerier. Källaren är helt i granit, och där fanns köket förr med en järnspis och ett lagerrum, vilket har stenvalv i taket. Huset har en egenartad plan med en långsträckt byggnadskropp med två kraftigt utskjutande partier, krönta av frontespiser. Dessa är sammanbundna med ett kraftigt entréparti med en öppen balkong ovanpå. Köket har numera flyttats upp i huset och de stora fönstren har bytts ut mot mindre vid en renovering i slutet av 1950-talet. Huset drabbades av en brand 1996 och genomgick en renovering under tidigt 2000-tal.

- Byggnadens sammansatta volym och frontespiser
- Timmerstommen med liggande och stående fasspontpanel med vita detaljer
- Dekorativa ornament, snickeridetaler och fönsteröverstycken
- Granitsockeln och källaren
- Vissa av fönstrens utformning och dekorativa spröjs

*Udden.*

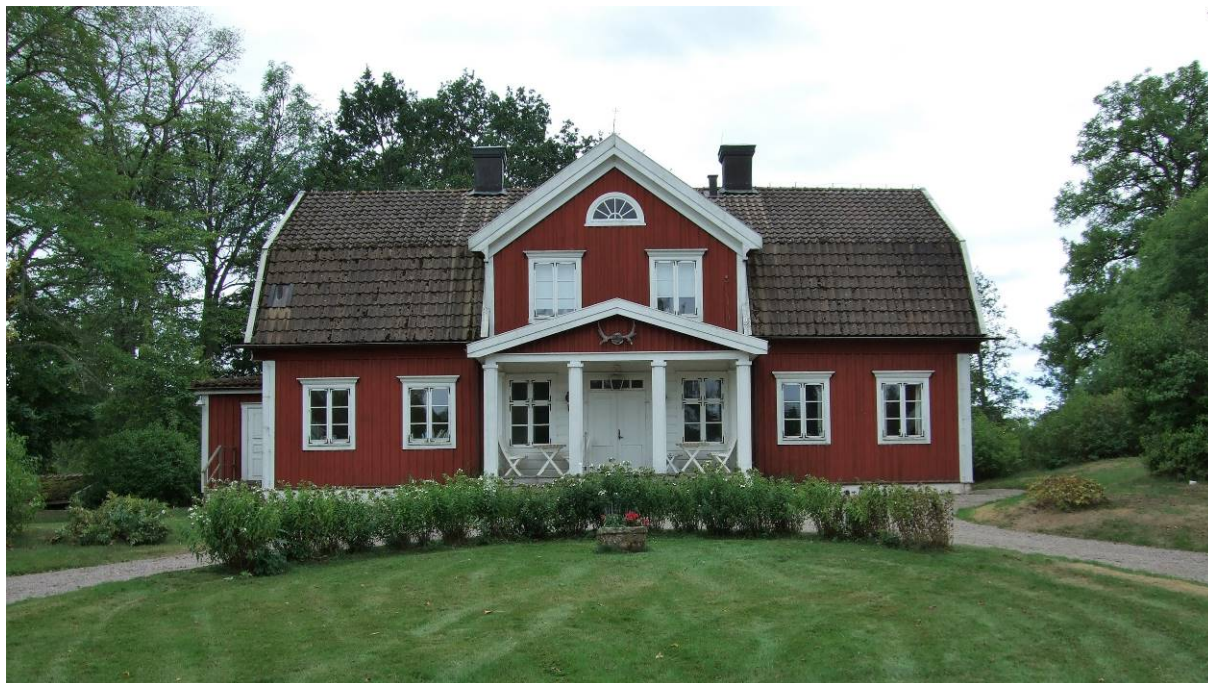
*Huvudbyggnaden.*

Herrgårdsanläggning på liten halvö i Hästsjön i en anlagd trädgårdspark. Huvudbyggnaden är av salstyp och uppfördes omkring 1790. Ombyggnad skedde troligtvis runt 1859. Huset är i 1½ våning med ett öppet entréparti och en kraftig frontespis i det tegeltäckta mansardtaket. Timringen är klädd med rödfärgad locklistpanel, utsmyckad med vitmålade snickerier. Gården Gäddevik omnämns redan i dokument från 1400-talet och flyttades till sin nuvarande plats från fastlandet någon gång mellan 1650 och 1780, bytte då namn till Gäddeviksholm. Vidare finns på halvön en rättarebostad/drängstuga och ett sädesmagasin från cirka 1790 samt en stallbyggnad, ett svinstall, ett mejeri och ett brygghus från 1890. Dessa har alla rödfärgad locklistpanel med vita snickerier och sadeltak med rött enkupigt tegel. Utanför grindarna till halvön ligger en ladugård, en maskinhall, några mindre förråd samt en arrendatorsbostad. Dessa byggnader är uppförda 1930–60.

- Byggnadens volym med markerat entréparti och frontespis
- Tvåluftsfönster av trä med symmetrisk placering och spröjsning
- Mansardtaket med taktegel
- Den rödfärgade locklistpanelen med vit snickeriglädje
- De tillhörande byggnaderna samt deras placering på gården

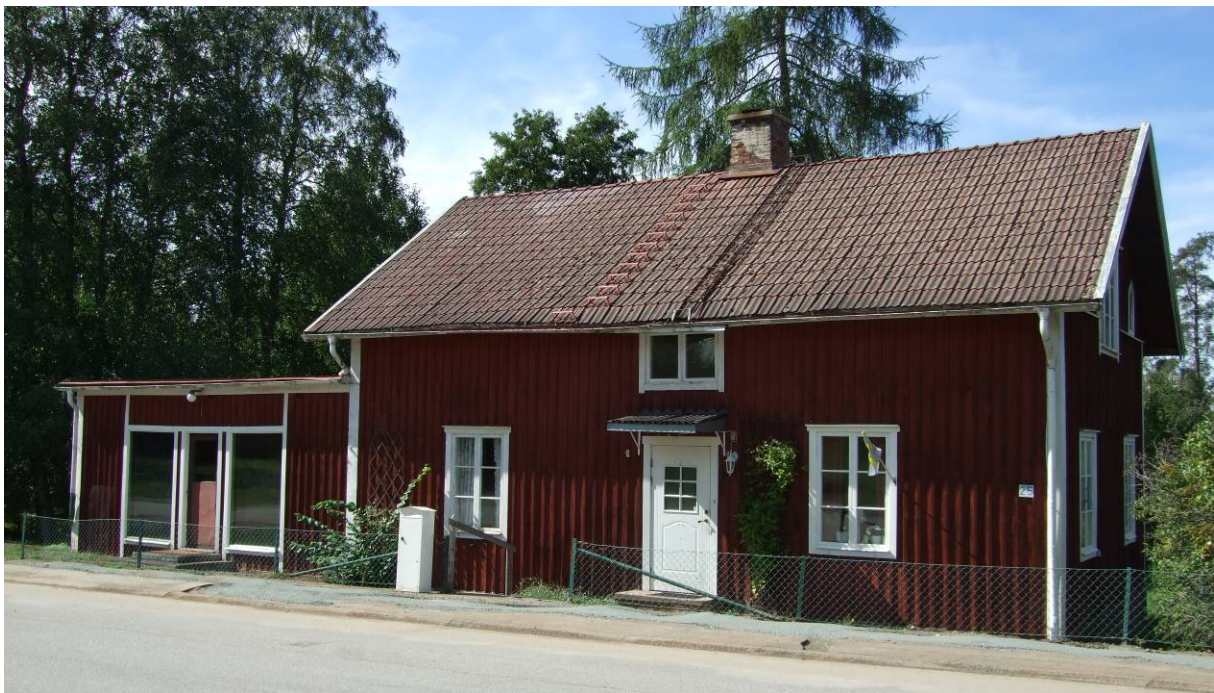
*F d Konsumbutiken.*

- Locklistpanelen
- Sadeltaket med tegelpannor
- Tvåluftsfnstren med spröjs samt de spetsbågiga fnstren på gavlarna
- Tillbyggnaden, affärslokalen, med de stora fnstren och dörrens placering

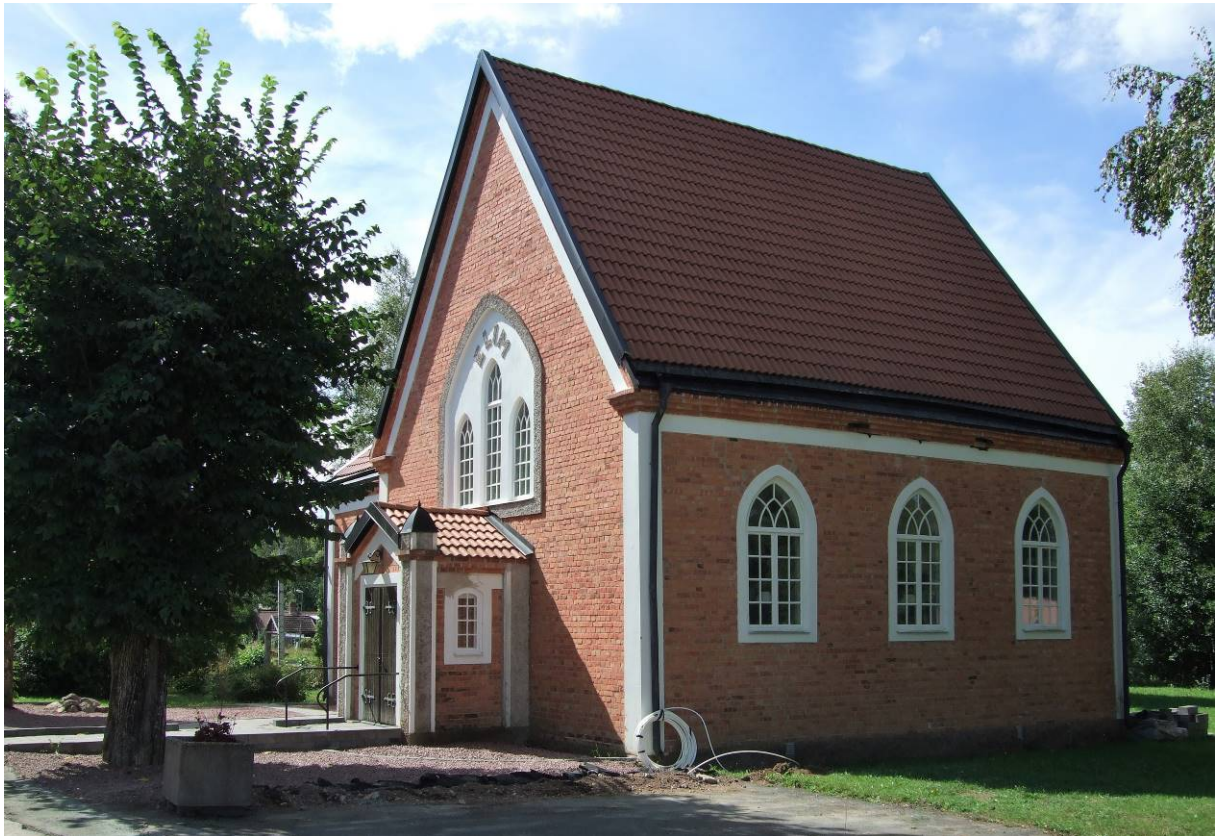
- Byggnadens volym med det höga sadeltaket belagt med tvåkupiga tegelpannor
- Tegelfasaden och tegelgesimsen
- Spetsbågiga bågfnster, rundbågiga fnster med spröjs och vitputsade omfattningar
- Vapenhuset med betongpelare

*Elimkapellet.*

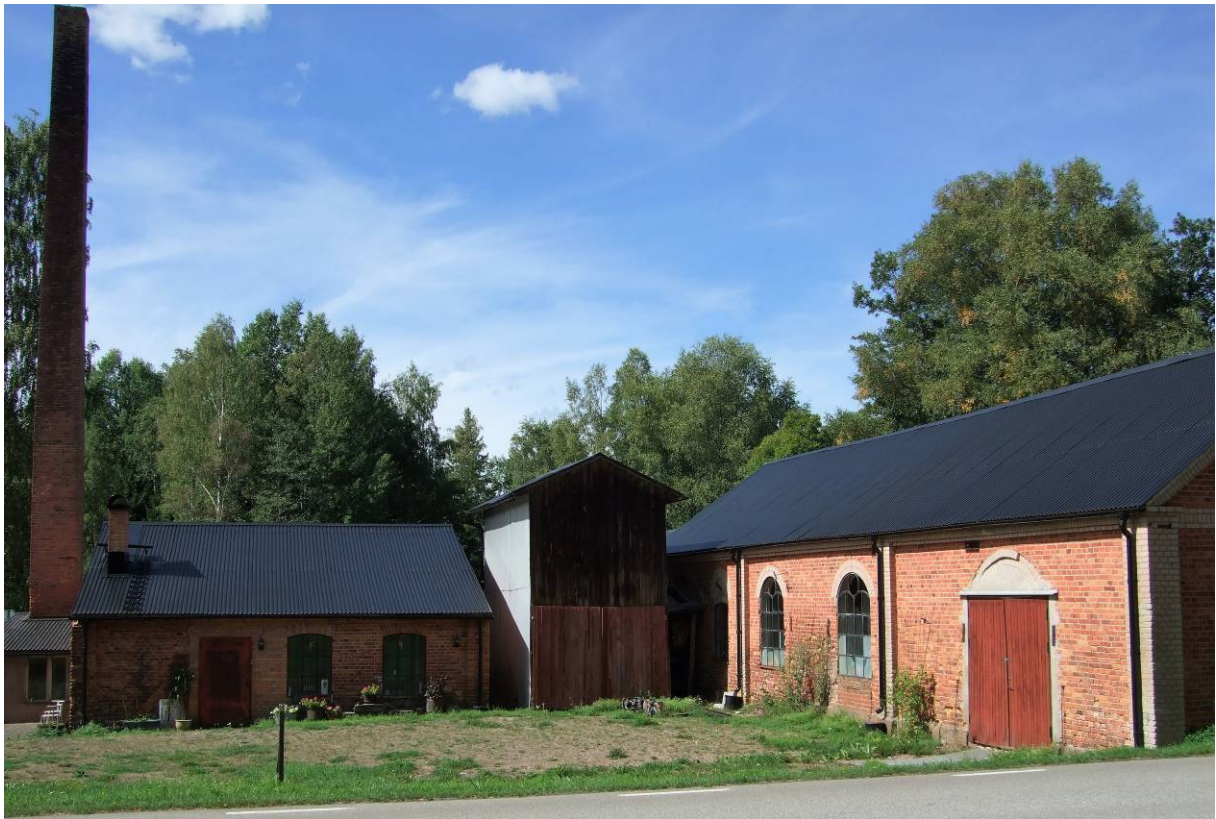
- Byggnadernas volym
- Röda tegelfasaden
- Skorstenens volym
- De dekorativa tegeldetaljerna
- Originalfnstrens form med järnspröjs

*Såg- och snickerifabriken.*

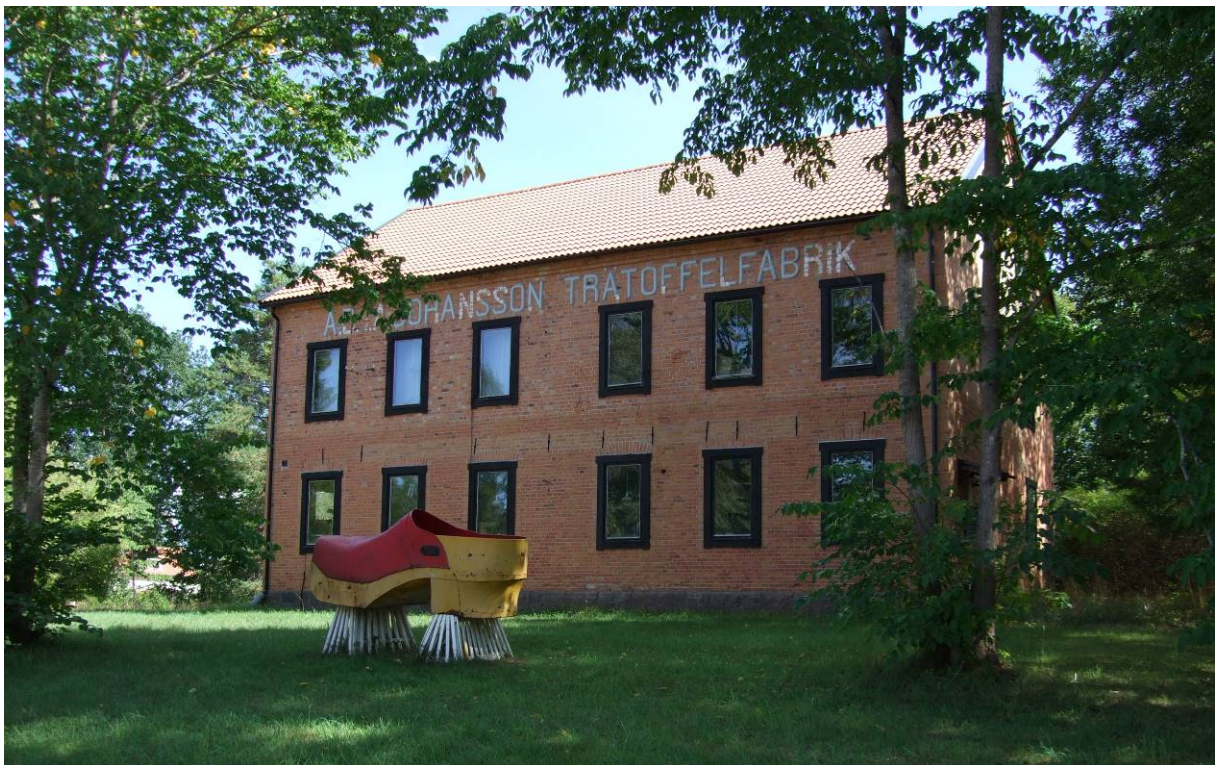
- Byggnadens volym
- Fasad i tegel med sadeltak beklätt med enkupiga tegelpannor
- Fnstrens placering
- Fabriksskylten

*Trätoffelfabriken.*

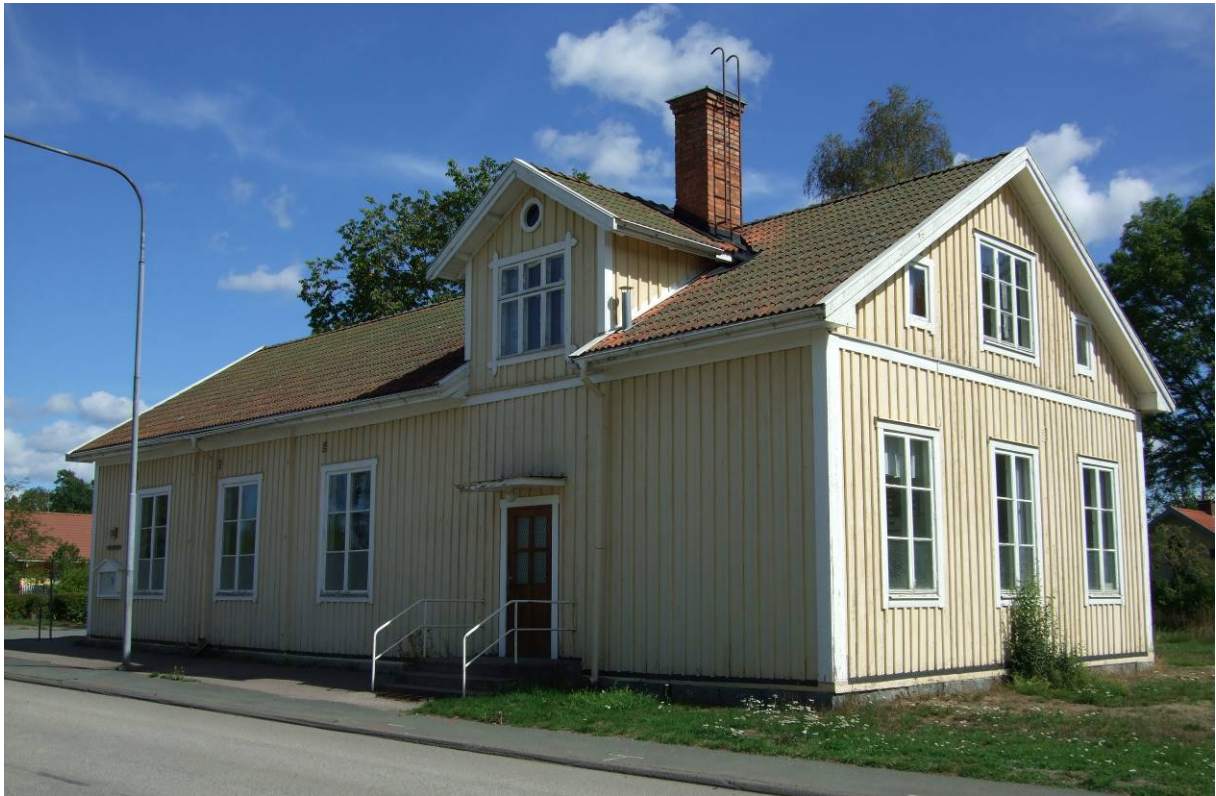
- Byggnadens volym
- Ljus locklistpanel
- Sadeltak klätt i rött enkupigt tegel med takkupa
- De höga fnstren och deras placering

*Flisby missionshus.*

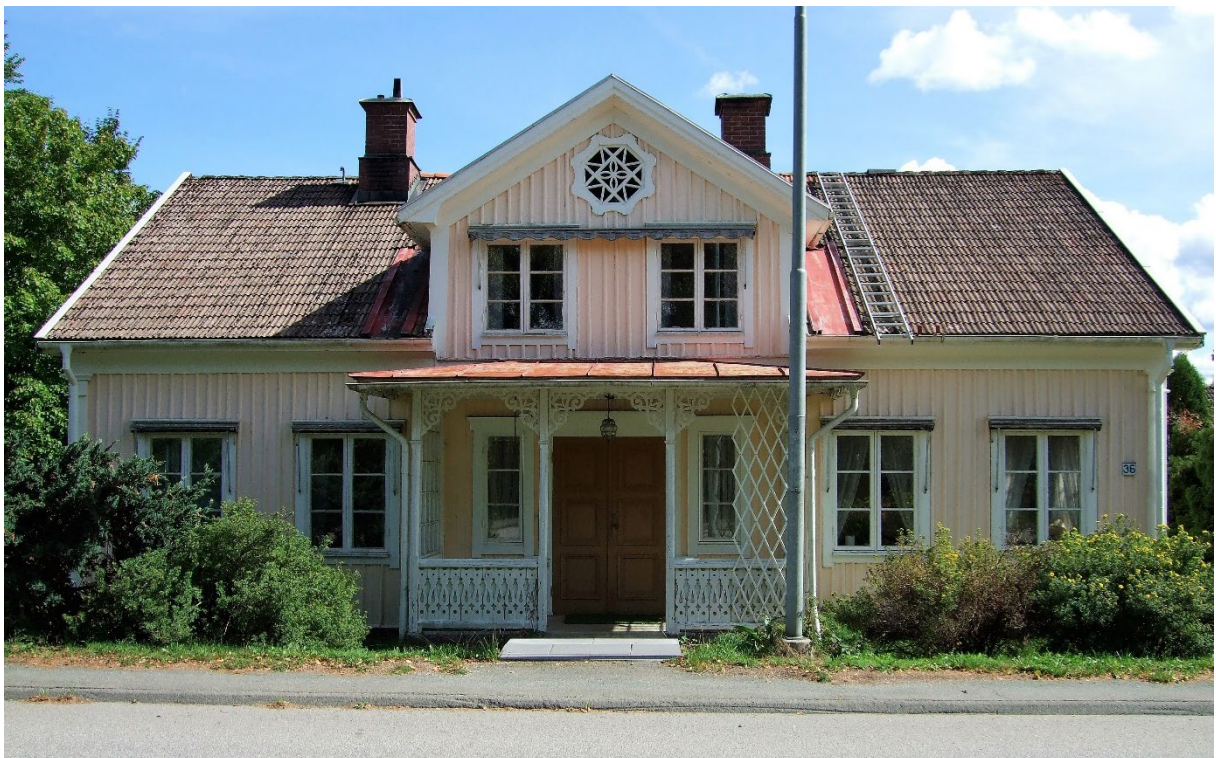
- **Karaktärsdrag – Trävilla**
- Ljus rundad locklistpanel
- Frontespis med dekorativt runt fönster med spröjs
- Sadeltaket med röda tvåkupiga takpannor
- Dekorativa verandan
- Äldre spröjsade tvålufts-fönster i trä

*Trävillan.*

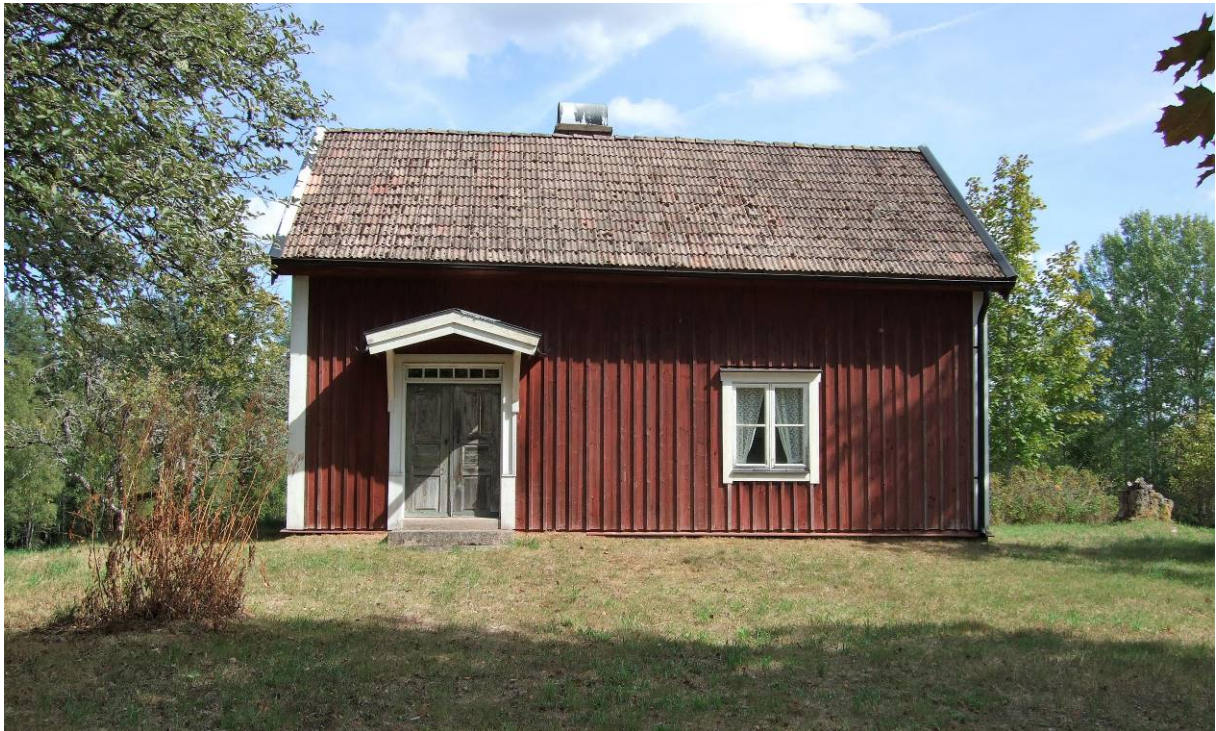
*Torpet på 1:3.*

Före detta torp (1:3), numera fritidshus. En enkelstuga från 1800-talets första hälft, entréparti med dubbeldörr och fönsteröverstycke samt tegeltak. En renovering skedde under det tidiga 2000-talet. Till huset hör en timrad bodbyggnad med plåttak.

- Byggnadens volym
- Stående locklistpanelen med trekupiga takteglet
- Originalpardörren i trä med småspröjsade fönster ovan och omfattning
- Fönstrens placering och storlek

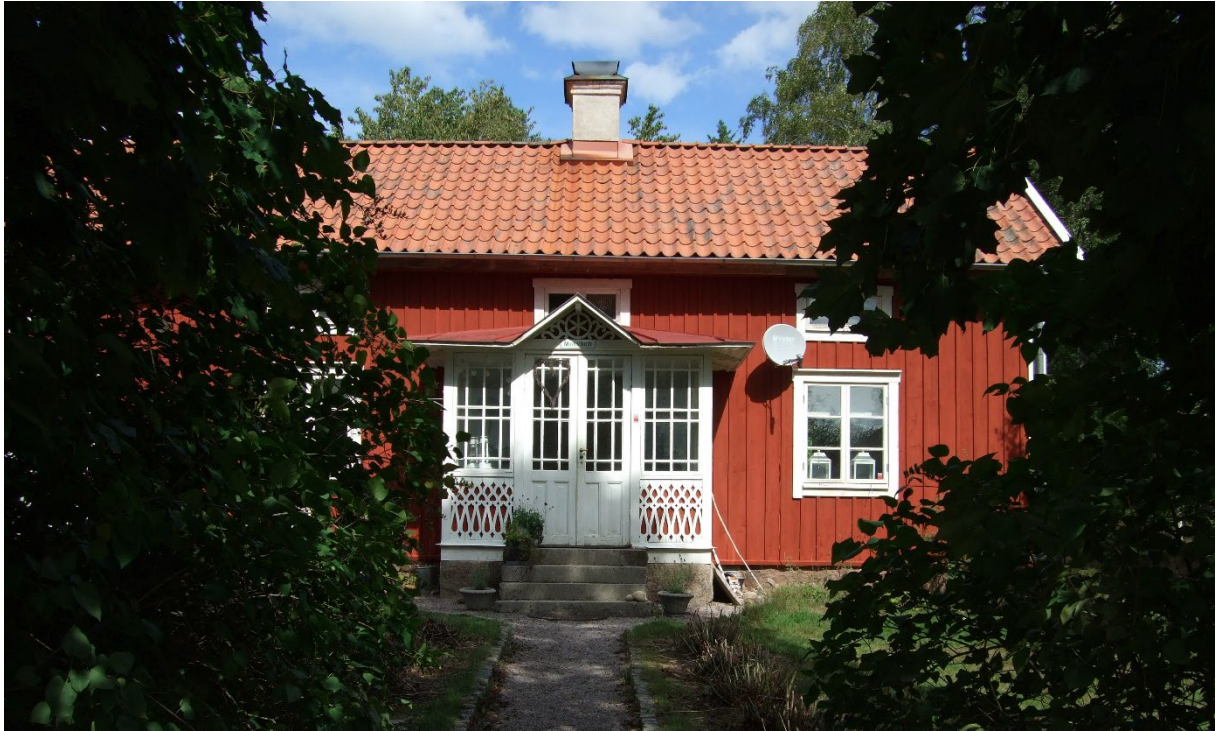
Strax västerut ligger en liten gårdsanläggning (1:4) med en liten parstuga i 1½ våning med faluröd stående locklistpanel, vita fönsteromfattningar och en liten veranda med snickerier och småspröjsade fönster. Huset är troligtvis från sent 1800-tal, påbyggt omkring 1910 och renoverat 2001. Byggnaden har renoverats igen därefter där den tidigare liggande locklistpanelen ersatts med stående. En bit ifrån mangårdsbyggnaden, på andra sidan vägen, finns en ladugård i liggtimmer och röd locklistpanel och en bodlänga med locklistpanel och rött tegeltak från sent 1800-tal.

- Parstugans volym
- Enkupiga takteglet
- Stensockeln
- Dekorativa verandan och pardörren med småspröjsade fönster
- Tvåluftsfönstren i trä med spröjs

*Parstugan på 1:4.*

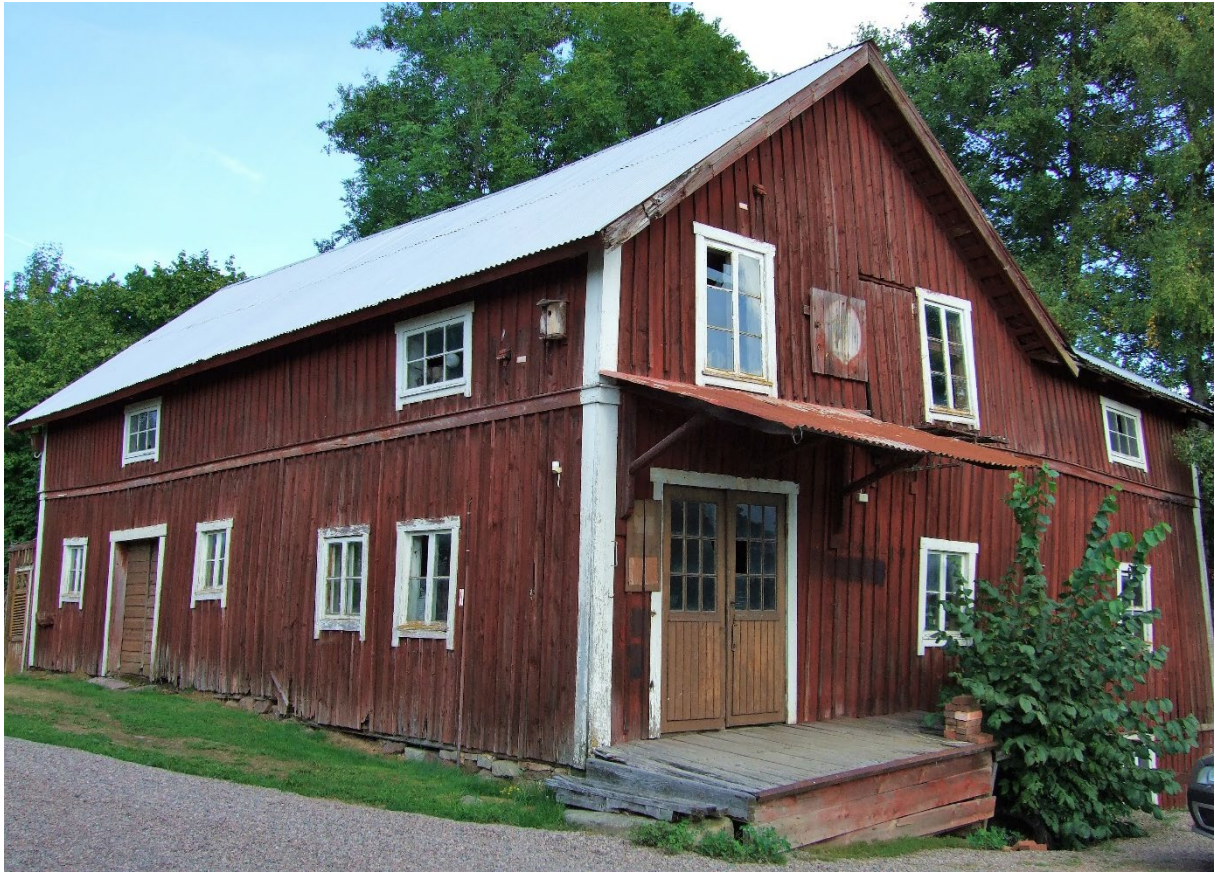
*Kvarnen.*

Kvarnbyggnaden är uppförd av liggtimmer och resvirke på kallmurad stenfundament strax söder om en bastant damm. Fasaden är klädd med rödfärgad locklistpanel och en lastbrygga under skärmtak vetter åt landsvägen. På östra sidan av ån ligger såganläggningen i rött resvirke från 1900-talet. Mjölnarvillan är pittoresk och har ljus fasspontpanel och snickerier. Huset uppfördes 1899 och mitt på det finns en inglasad veranda med en stor balkong ovanpå. Huset har gått igenom vissa förändringar de senare åren och lite av den tidigare snickarglädjen har tonats ned.

- Byggnadens volym
- Kvarnens liggtimmer och resvirke klätt med rödmålad locklistpanel
- Sadeltaket i ofärgad plåt
- Stensockel
- Originalfönster i trä och spröjs
- Kvarnens kvarvarande delar
- Lastbryggan i trä
- Långsidans pardörr i trä

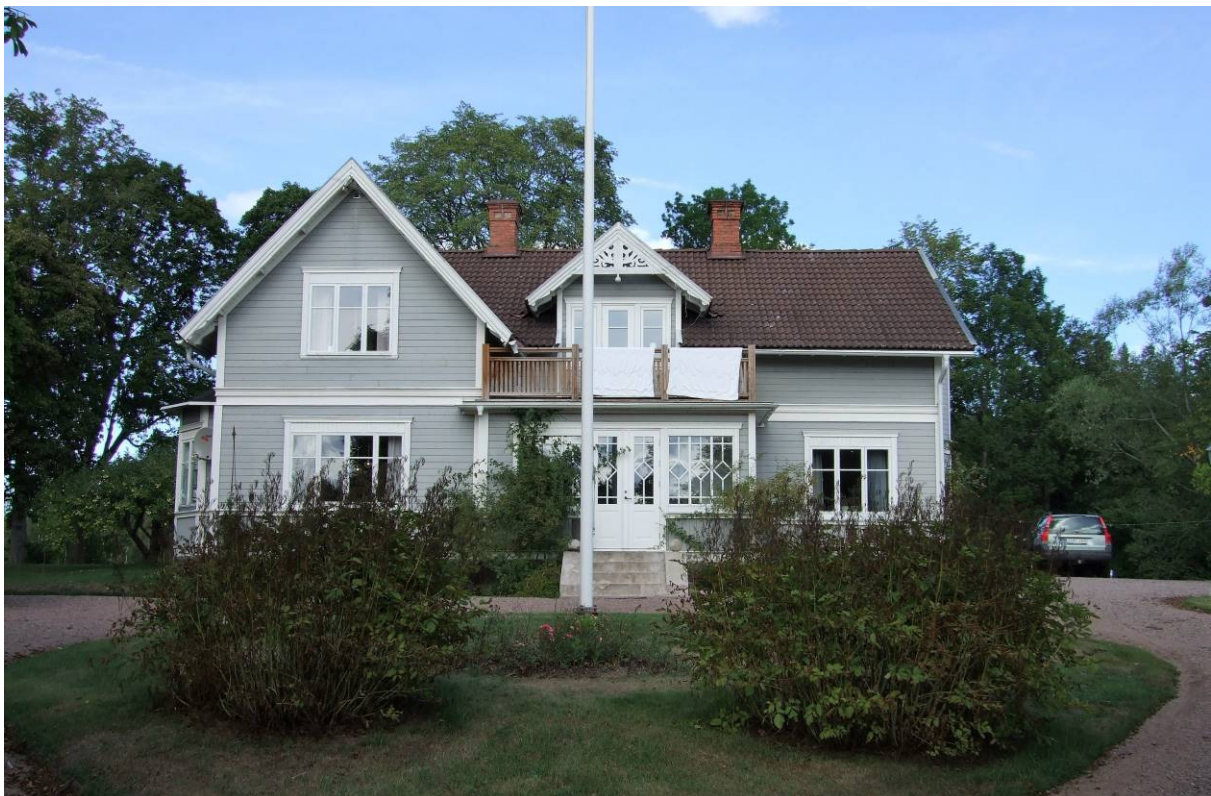
- Byggnadens volym i vinkel
- Sadeltaket belagt med enkupiga takpannor
- Mjölnavillans stående och liggande fasspontpanel och snickeriglädje
- Gavelns burspråk
- Fönstrens storlek, placering och omfattningar

*Mjölnavillan.*

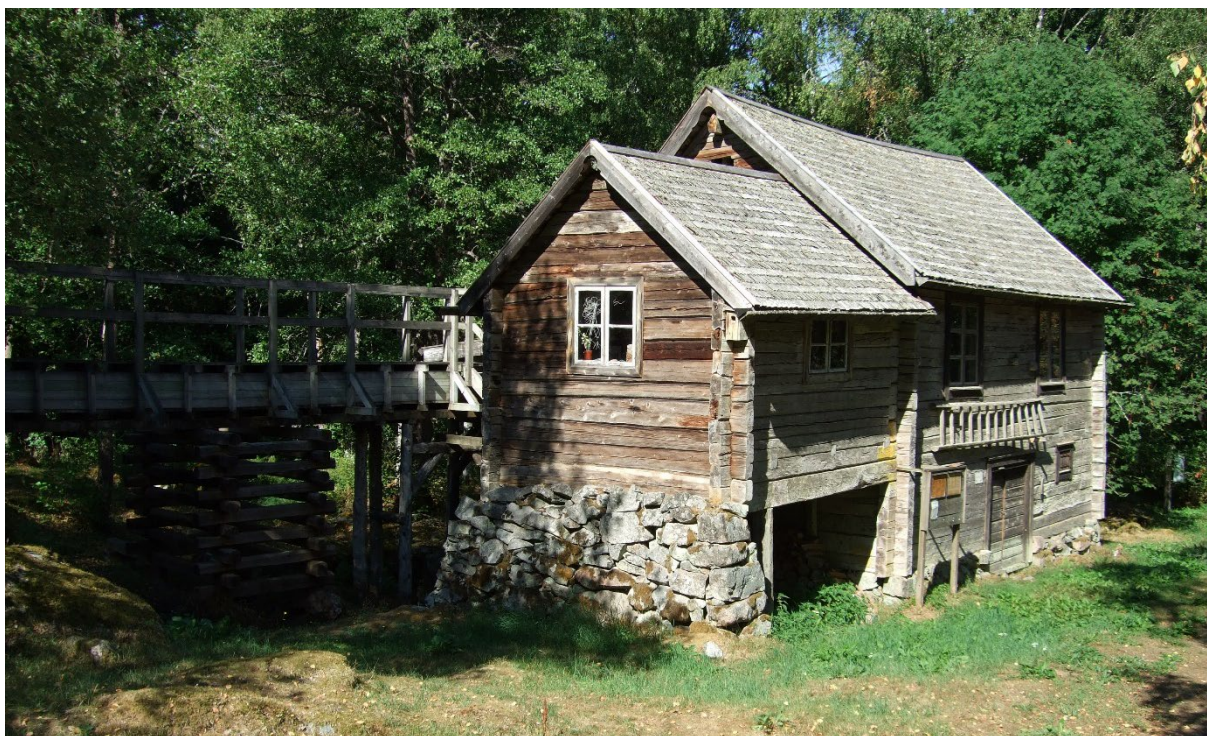
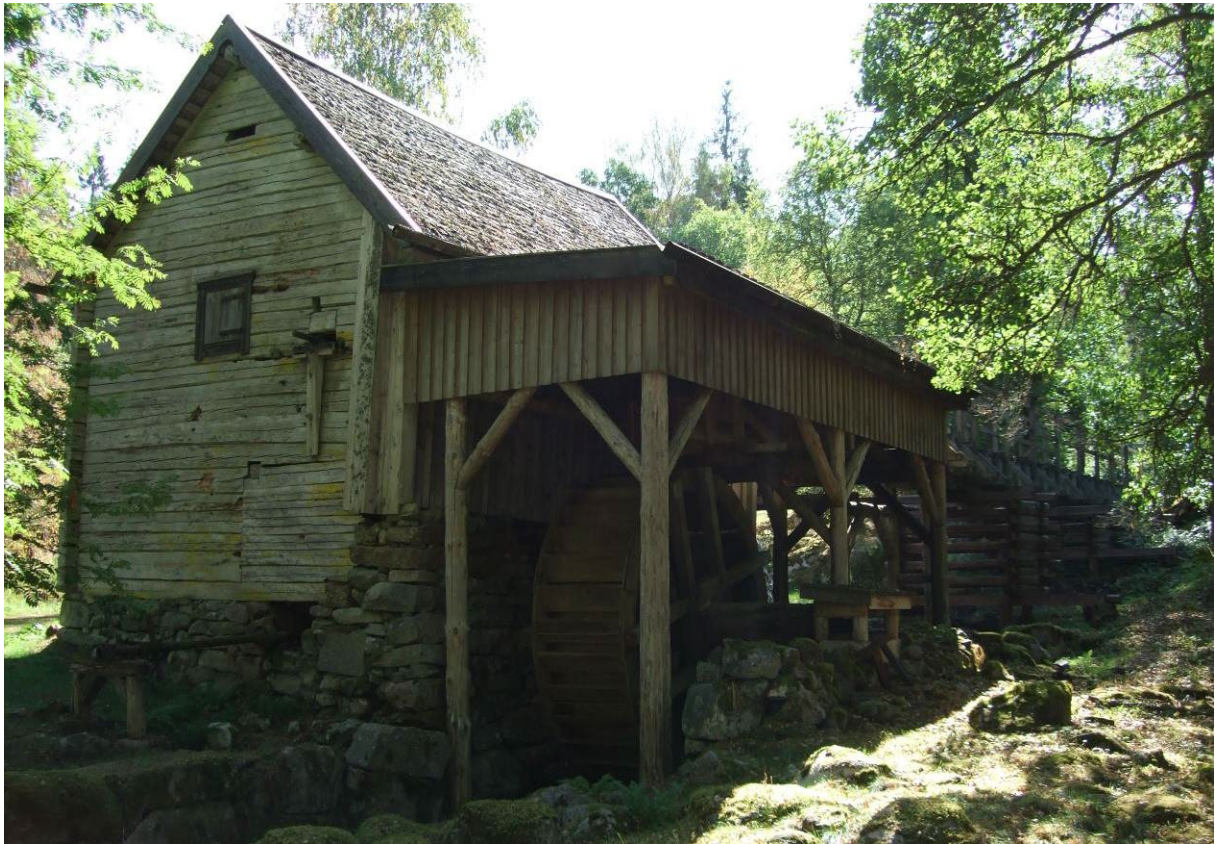
Stenkar var en enfotad kvarn, byggd på ett gammalt kvarnställe och kunde mala en halv tunna säd om dygnet, då inte torkan eller frosten hindrade detta. Kvarnen är av överfallstyp, där vattnet leds från dammen till kvarnhjulet som får stenarna att mala. Kvarnen är av 1700-talstyp men troligen uppförd omkring 1830 i knuttimring på hög kallmurad stenfot. Taket är spånklätt. Kvarnen blev restaurerad för 25-30 år sedan och är iordningställd för besökare. Mjölнарstugan är en enkelstuga från omkring 1830, timrad i en våning och klädd med rödfärgad locklistpanel och rött enkupigt taktegel.

- Byggnadens volym med de två byggnadskropparna
- Den höga stensockeln under utbyggnaden
- Det spånklädda sadeltaket
- De kvarvarande delarna från kvarnen
- Mjölнарstugan av enkelstugetyp, med en våning i timmer och röd locklistpanel och enkupigt taktegel samt dörrpar i trä

*Vy av kvarnen i östlig riktning.*

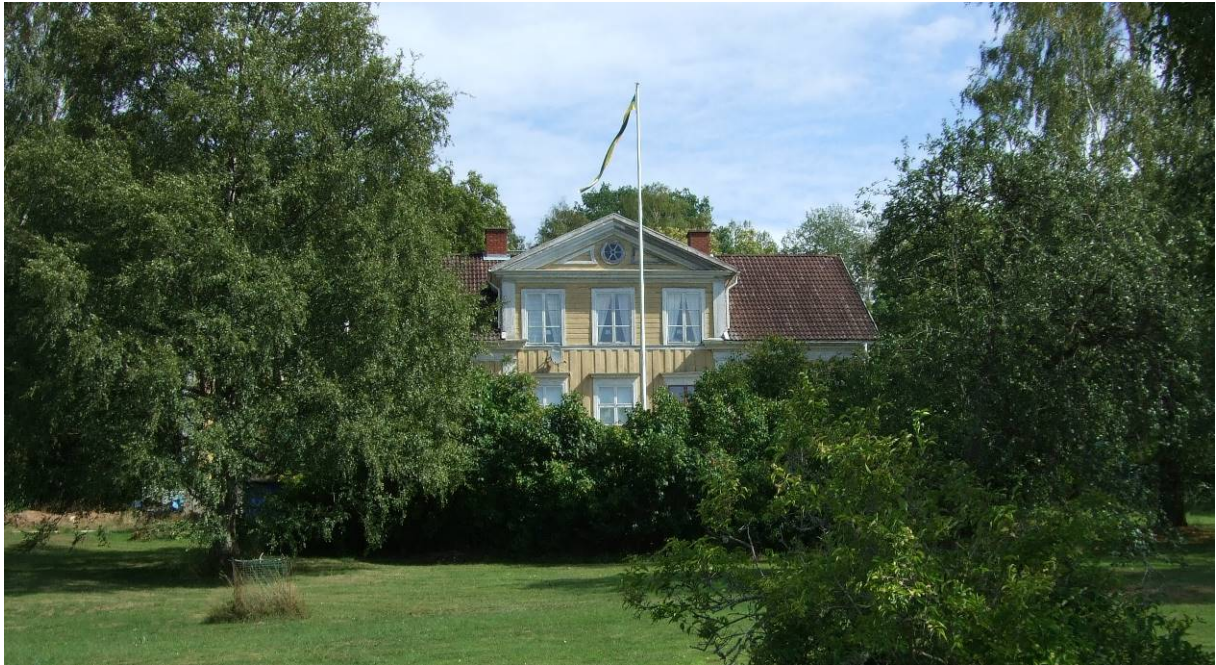
Ensamliggande gårdsanläggning i odlingslandskapet på växtsluttningen ner mot Flisbysjön. Ladugården är riven. Bostadshuset är av salstyp från 1859 i 1½ våning med gulmålad locklistpanel och rött enkupigt taktegel.

- Byggnadens volym med frontespis med fronton
- Locklist- och fasspontpanelen med vita detaljer
- Sadeltaket belagt med rött enkupigt taktegel
- De spröjsade fönstren i symmetriska band
- Stensockeln

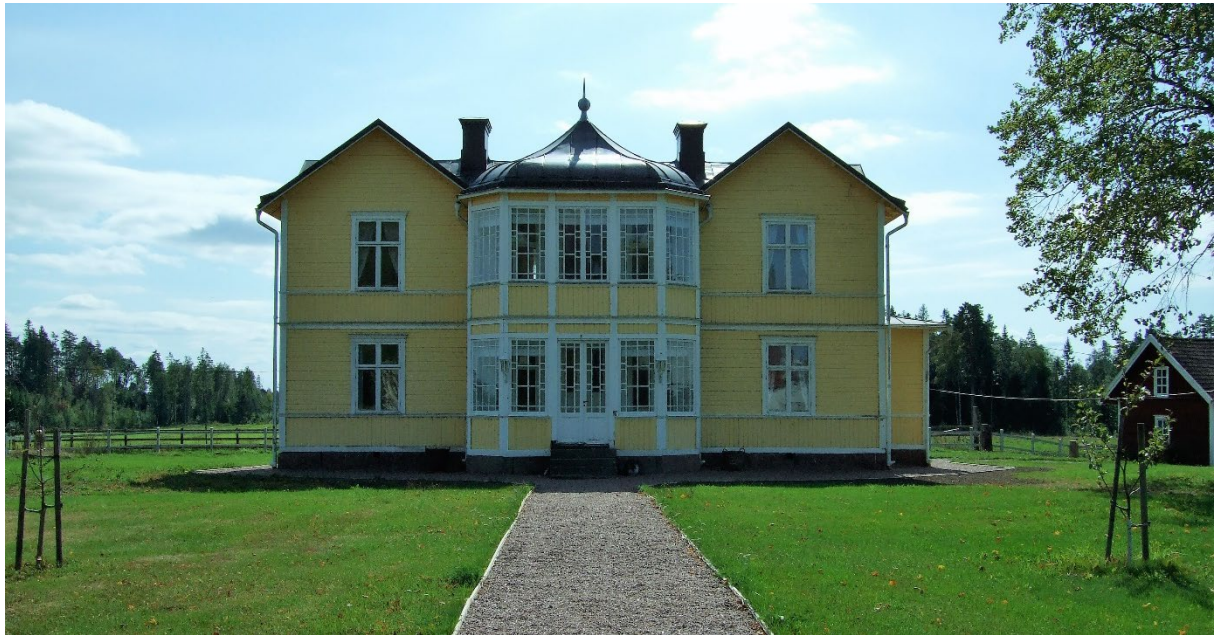
Bostadshuset är uppfört 1911 och är en träbyggnad i två våningar. Fasaden mot landsvägen är annorlunda, och ser ut som två fristående gavlar med en mellanliggande glasveranda. Denna är i två våningsplan med flera hundra smårutor och krönt med tornhuv. Fasaden utgörs av varvad stående och liggande gulmålad fasspontpanel med vita omfattningar och hörn. Huset har sadeltak beklätt med brun falsad plåt. Sockeln är av huggen sten.

- Byggadens volym med utskjutande glasveranda med tornhuv
- Den stående och liggande fasspontpanelen med vita detaljer
- Sadeltaket beklätt med falsad plåt
- Sockeln av huggen sten
- Originalfönstren i fyrluftstyp och verandafönster med spröjs i trä

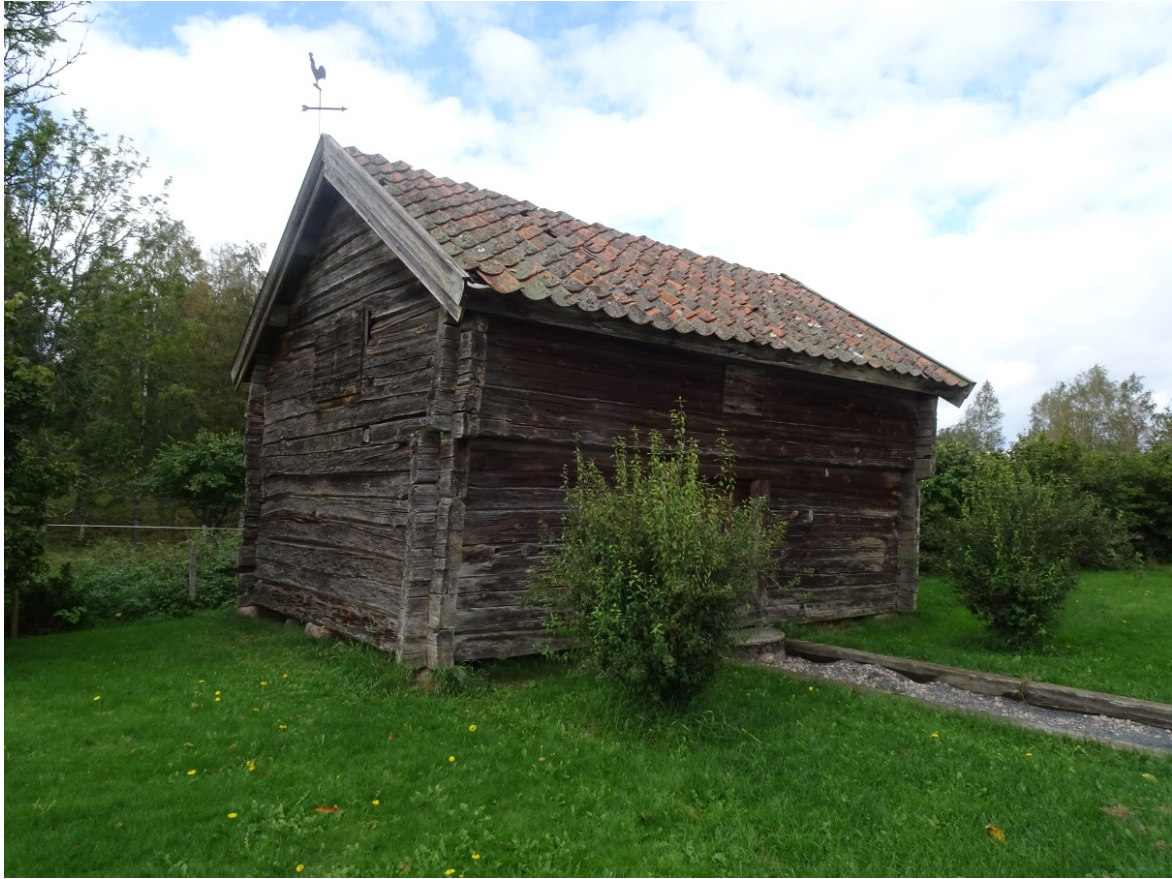
- Byggnadens volym
- Den främre fasadens utkragning
- Omålade timret
- Fönsterlösa luckor i trä
- Enkupigt lertegel
- Dörr med liggande panel

*Enkelbod på Skeppsås 1:6.*

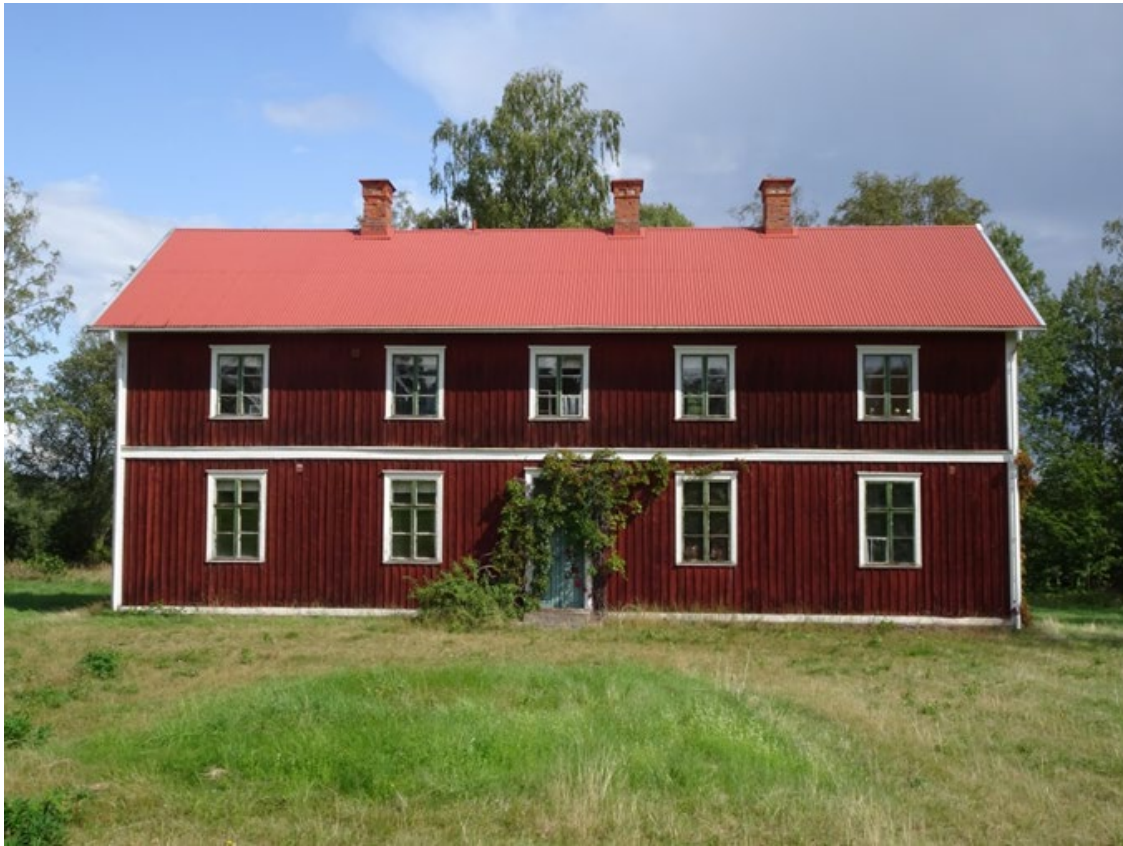
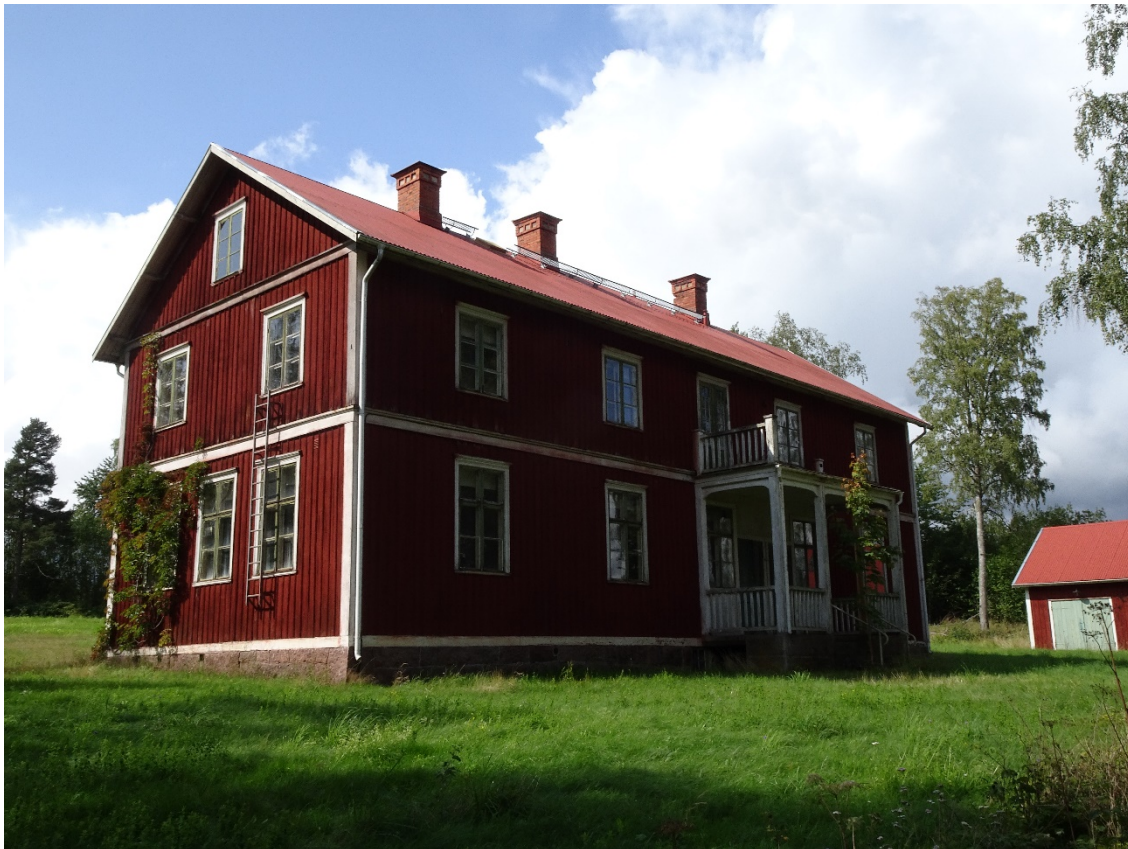
Skolbyggnad i två våningar med tillhörande uthus och utedass för skolans elever. Byggnaden uppfördes 1899 som skola, fungerade från 1953 som bygdegård.

- Byggnadens volym
- Huggen stengrund
- Stentrappa
- Faluröd, profilerad locklistpanel
- Vita omfattningar kring dörrar och fönster
- Vita gavelpartier och våningsavgränsningar
- Ursprungliga tvåluftsfönster i trä
- Ursprungliga fyrluftsfönster i trä
- Profilerade fönster och dörrfoder
- Ursprungliga pardörrar med överljus
- Den öppna verandan i två plan
- Verandans dubbla pardörrar
- Övervåningens pardörrar med spröjsade fönster
- Skorstenarnas utkragning och blindering

*Torrsjö gamla skola.*

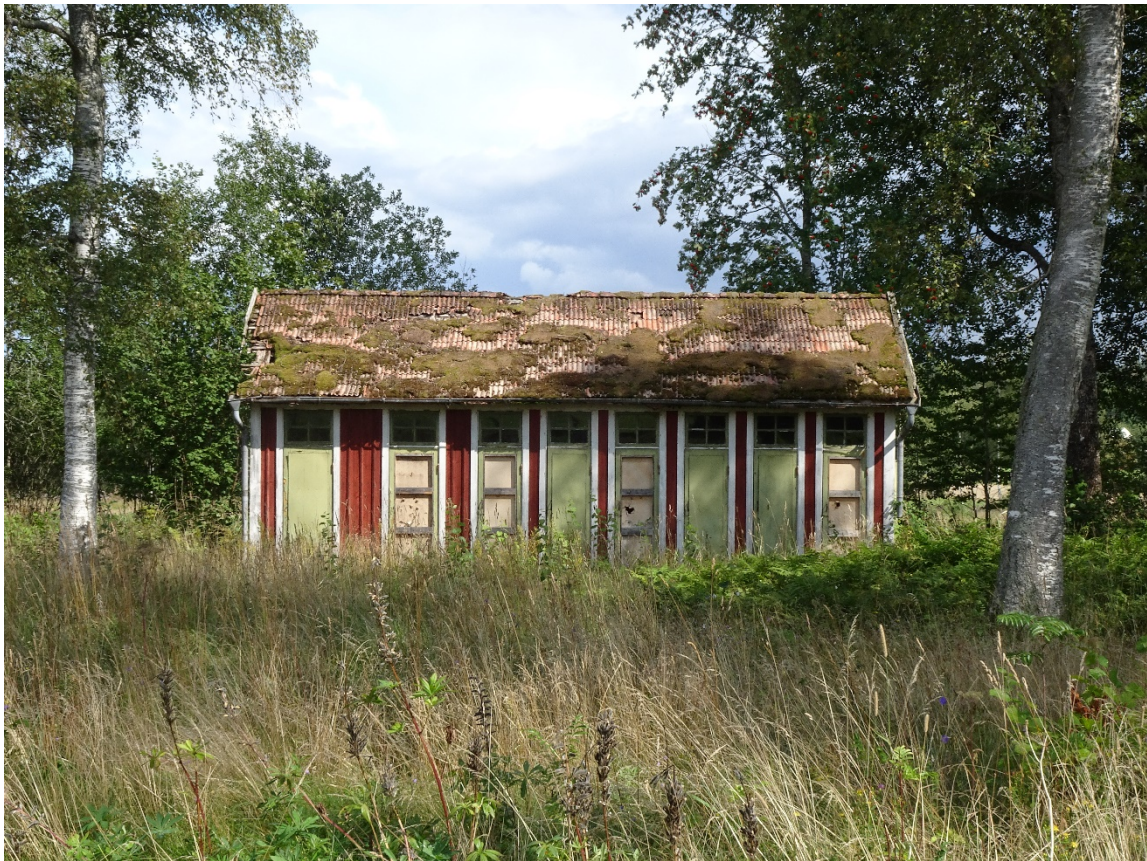
- Byggnadens volym
- Faluröd locklistpanel
- Smala, tättsittande dörrar i ljust grönt
- Kvadratiska överljusfönster med spröjs
- Trekupigt tegeltak

*Torrsjö skolas avträden.*

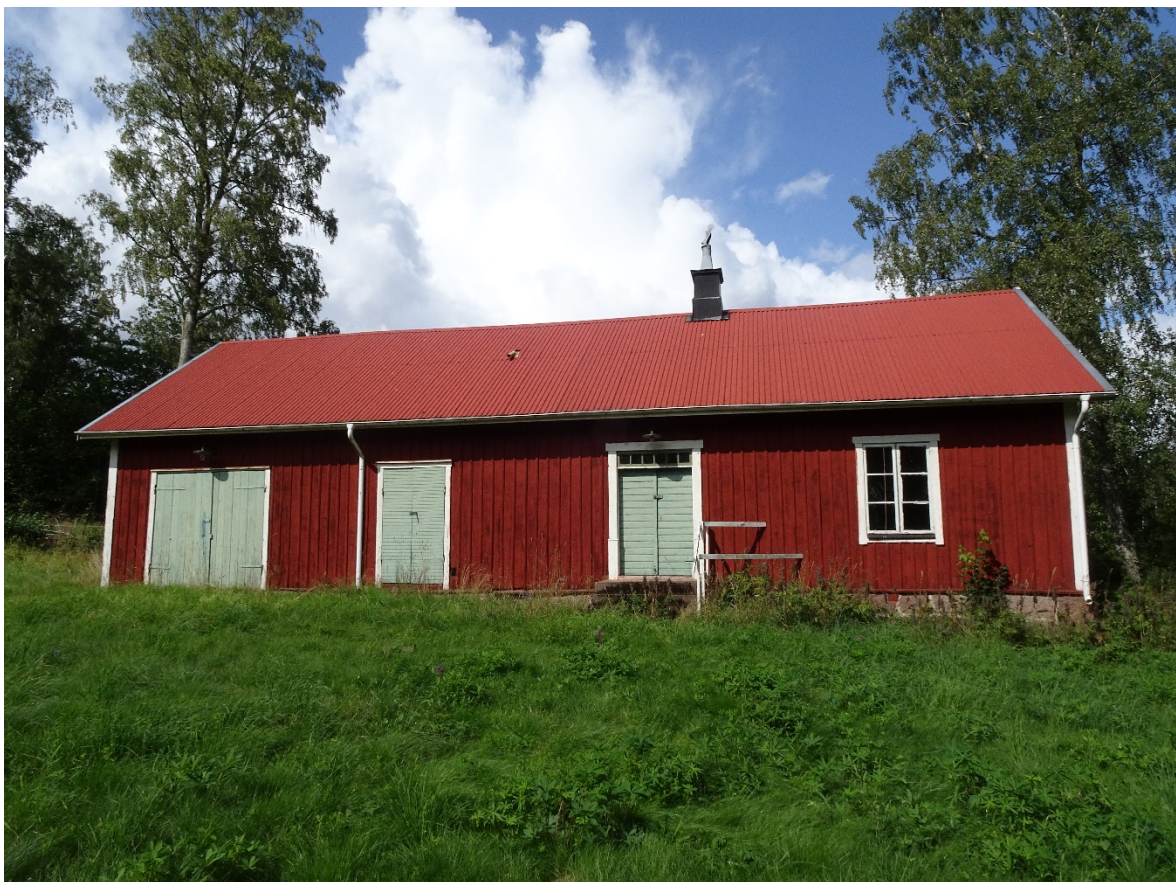
- Byggnadens volym
- Huggen stengrund
- Faluröd locklistpanel
- Ljust målade portar
- Entrédörr med liggande panel och överljus
- Vitmålade tvåluftsfönster med spröjs

*Tillhörande uthus.*
