# Kulturmiljöprogram

## Del 4.4 Flisby socken

Denna del av Nässjö kommuns kulturmiljöprogram redovisar bevarandevärda objekt inom Flisby socken.

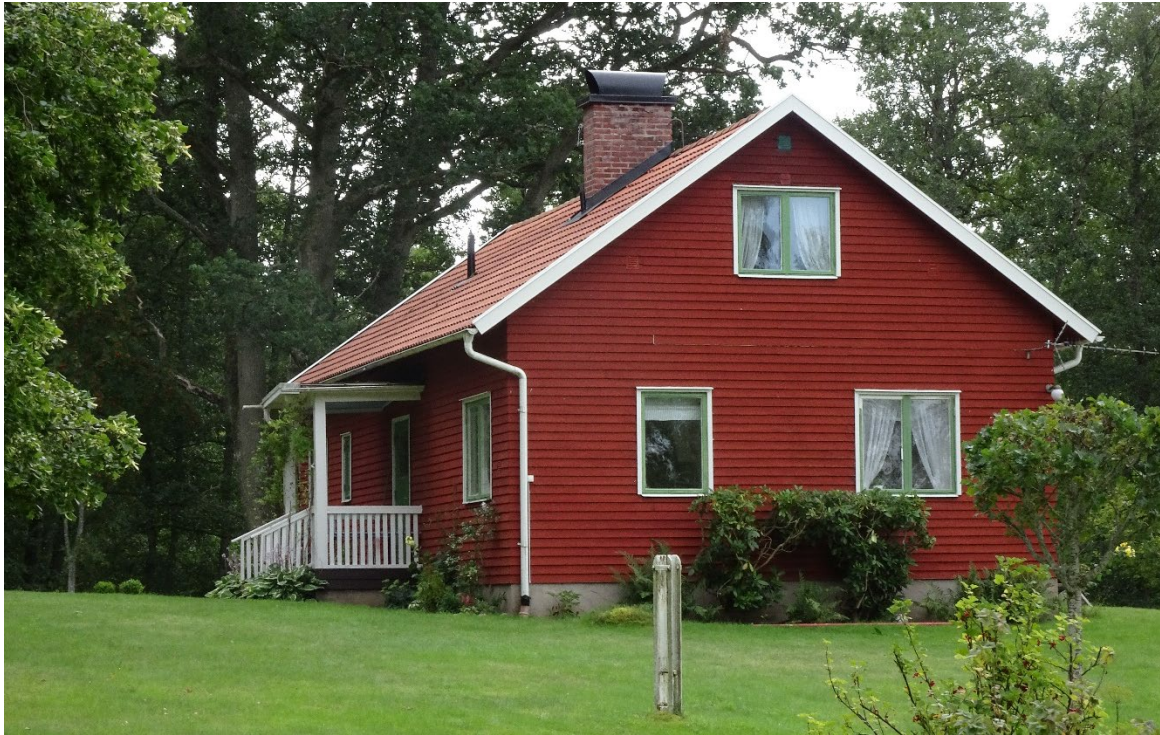
Eksjö typhus från 1957 i 1 ½ plan. En faluröd liggande fjällpanel, något indragna fönster i grönt med vita omfattningar. Sadeltak med röda takpannor. Interiört välbevarat med intakt planindelning och originalkök.

- Byggnadens volym
- Faluröd fjällpanel
- Ospröjsade en- och tvålufts-fönster
- Ursprunglig ytterdörr med fönster
- Röda takpannor

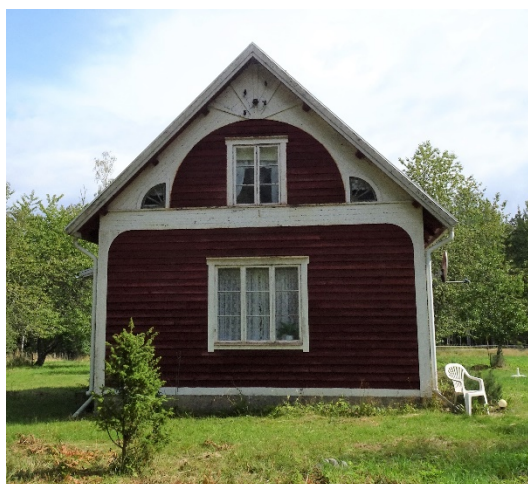
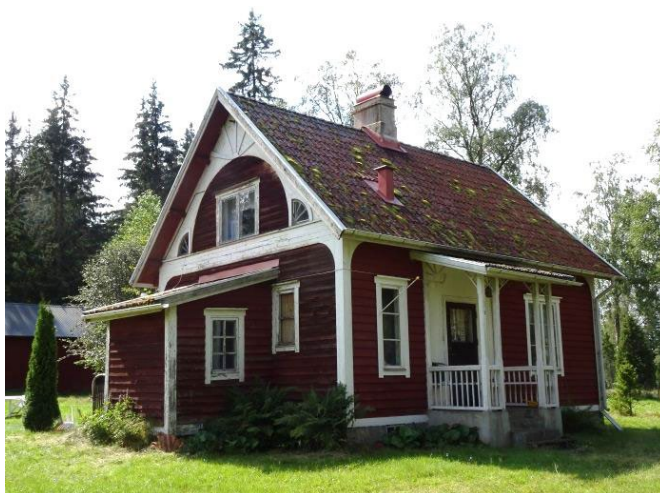
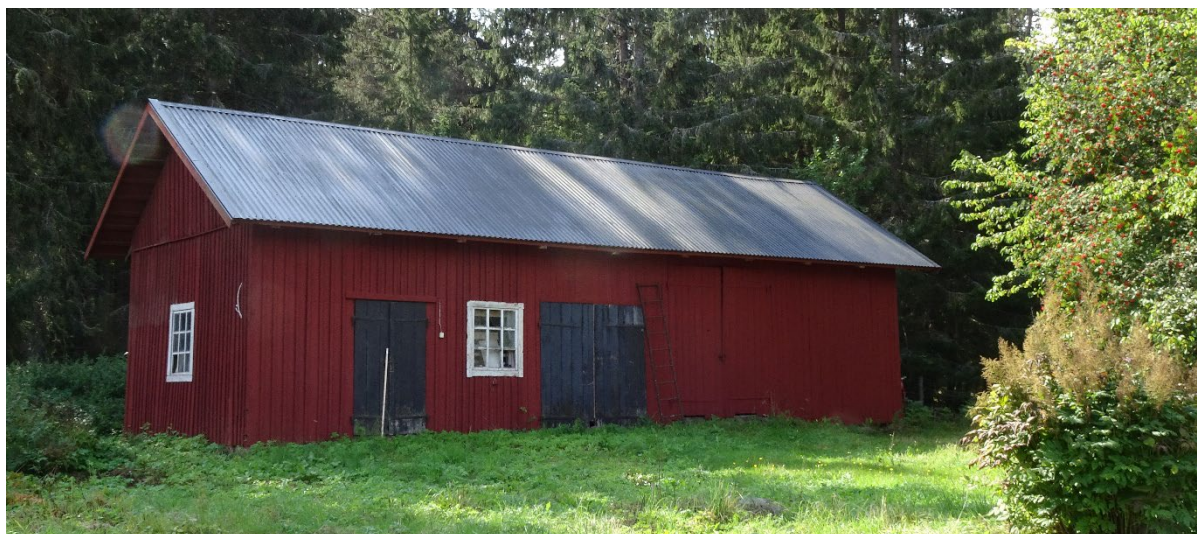
Torp byggt 1910 med tillhörande uthus, uppfört i anknytning till Knutstorps gård. Putsad stengrund och fjällpanel. Spröjsade fönster och lertegeltak. Fasadens fönster och gavellister har byggts på och rundats för att skapa valvformationer och rundade hörn. Gavelsidorna har lunettfönster och en diskret snickarglädje i form av solformade nockpartier över väggytan.

- Byggnadens volym
- Putsad stengrund
- Faluröd fjällpanel
- Uppbyggd listdekor i vitt med runda former
- Verandan
