# Kulturmiljöprogram

## Del 4.7 Norra Sandsjö socken

Denna del av Nässjö kommuns kulturmiljöprogram redovisar bevarandevärda objekt inom Norra Sandsjö socken.

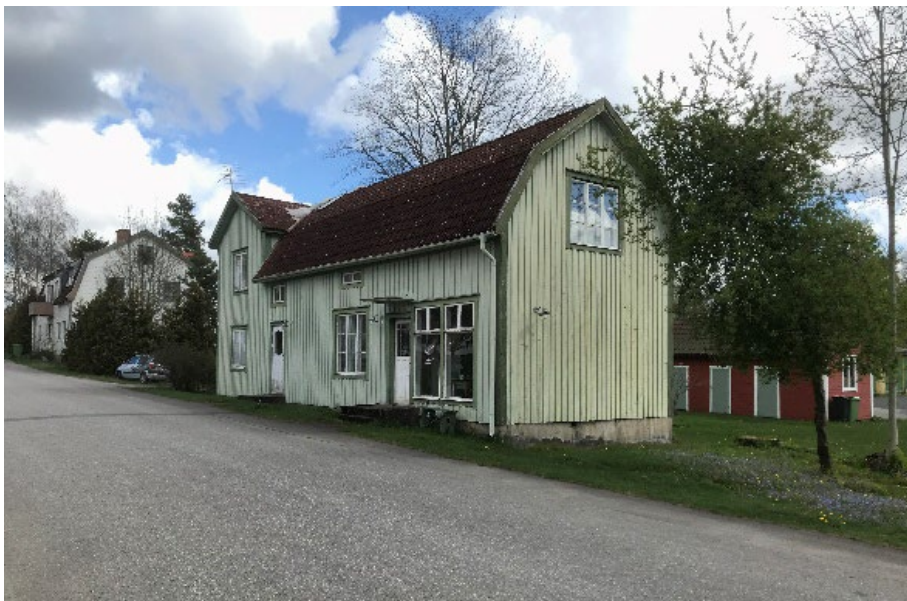
### 704a Bostadshus Magasingatan 3

Bostadshuset är uppfört i 1½ våning av trä. Fasaden utgörs av locklistpanel målad i ljusgrön kulör. Flertalet fönster är från 1900-talets mitt, är av tvåluftstyp och saknar spröjsar. Fönsterbågarna är vita medan de släta fönsterfodren är i mörkare grönt. Mot gatan finns ett par större skyltfönster. Mot gatan finns ett par dörrar, varav en äldre dörr med en spröjsad glasning. Byggnaden har ett brutet sadeltak belagt med takpannor. Byggnaden vilar på en putsad sockel i grått.

På fastigheten finns även en enkel uthusbyggnad med fasad av liggande spontpanel målad med röd slamfärg, enkla bräddörrar och ett sadeltak med takpannor. På tomten finns en jordkällare med utsida beväxt med gräs.

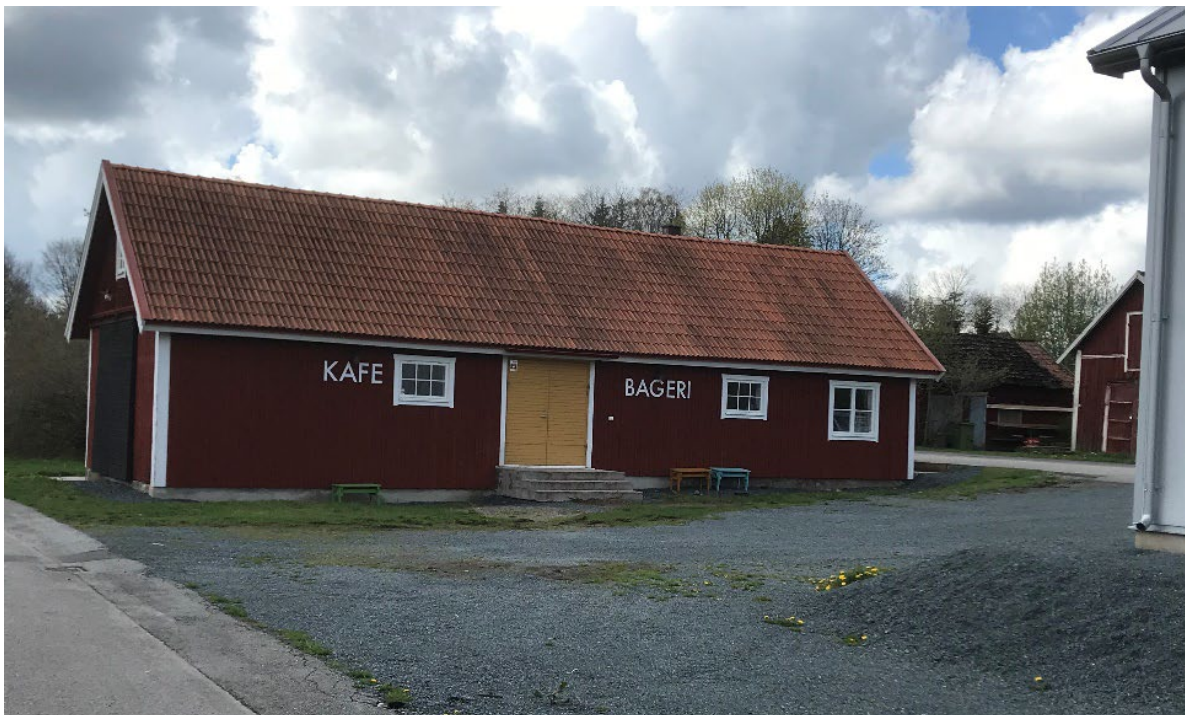
## 704b Uthusbyggnad Magasingatan 7

På fastigheten ligger bland annat en uthuslänga av trä. Fasaderna utgörs av locklistpanel som strukits med röd slamfärg. Byggnadens fönster har olika former och är spröjsade. Mot öster finns en pardörr bestående av bräddörrar i guldockra. Byggnaden har ett sadeltak belagt med tvåkupiga tegelpannor. Byggnaden vilar på en grå, putsad sockel. Byggnaden har nyligen genomgått en omfattande renovering.

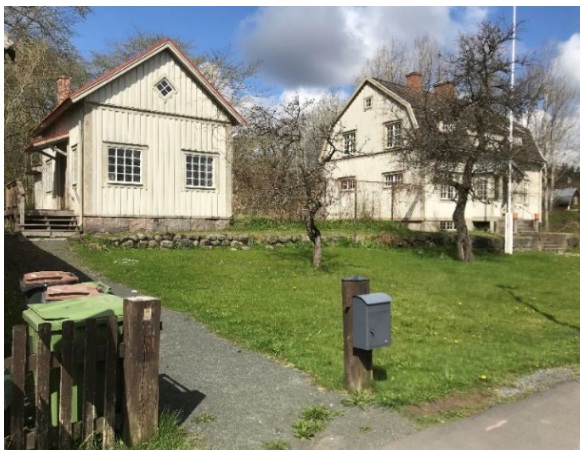
## 704c Villa Svea

Bostadshuset är uppfört av trä i 1½ våning. Fasaderna utgörs av lockpanel i gröngrå kulör. Flertalet fönster är av treluftstyp med tät spröjsning och vitmålade. Fönsterfodren är släta och liksom många andra detaljer målade i grönt. Huvudentrén består av en dekorativt utformad ytterdörr, en portik med pilastrar, en öppen veranda med sadeltak samt en framförliggande stentrappa. Byggnaden har ett brutet sadeltak belagt med bruna, tvåkupiga betongpannor. På det nedre takfallet finns olikstora takkupor. Byggnaden vilar på en grå putssockel.

Invid bostadshuset finns en intarsiaverkstad uppförd av trä i en våning. Fasadens utformning ansluter till bostadshusets, men fönstren är av enluftstyp och tätspröjsade. Byggnaden har ett sadeltak belagt med tvåkupiga tegelpannor. Byggnaden vilar på en sockel av huggen granit. I byggnaden finns en verkstad inredd. Tomten består av en trädgård och framför de två byggnaderna löper en terrassering av stenblock.

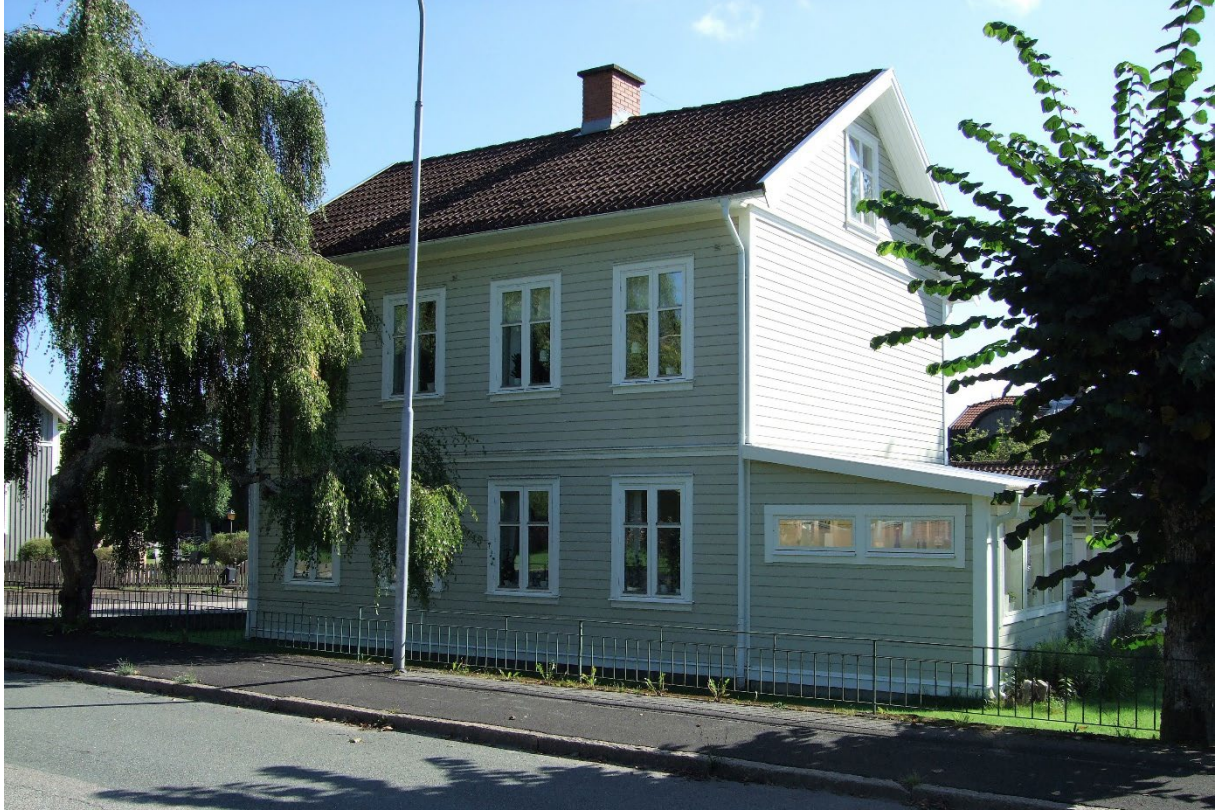
Kyrkogatan 2A, fastighet Järnsparven 1

Bostadshus uppfört av byggmästare Hagelberg omkring 1900. Huset är i två våningar med ljus liggande fasspontpanel och rött tegeltak. En delvis sluten altan har tillkommit vid ena gaveln under 1990-talet.

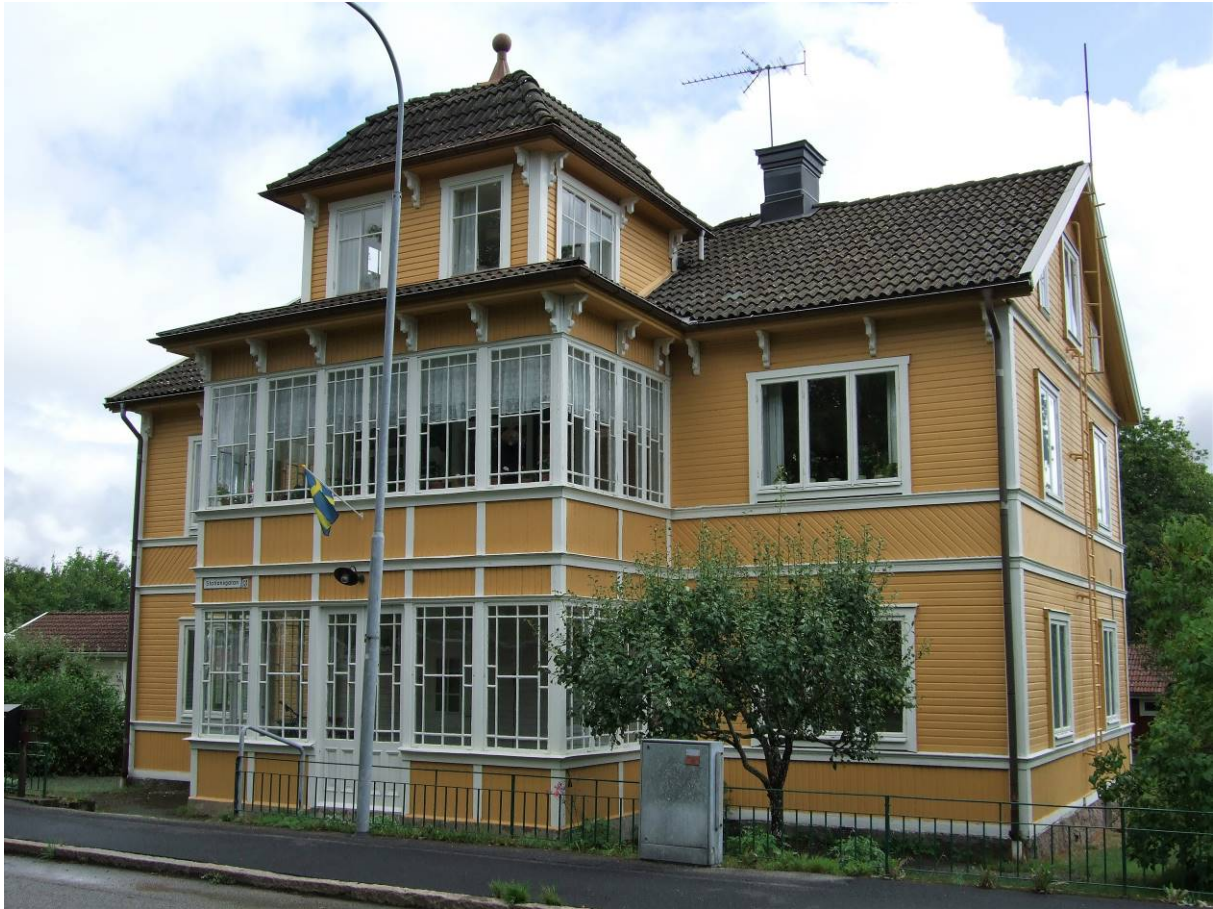
Stationsgatan 13, fastighet Järnsparven 6

Bostadshus uppfört omkring 1900 i två våningar. Fasaden är gulmålad med liggande och stående fasspontpanel. Huset har ett större, inglasat verandaparti som sträcker sig över två våningar och kröns av en tornhuv. Verandan dekorerar av snickerier och tätspröjsade fönster. Byggnaden har sadeltak med tvåkupiga takpannor.

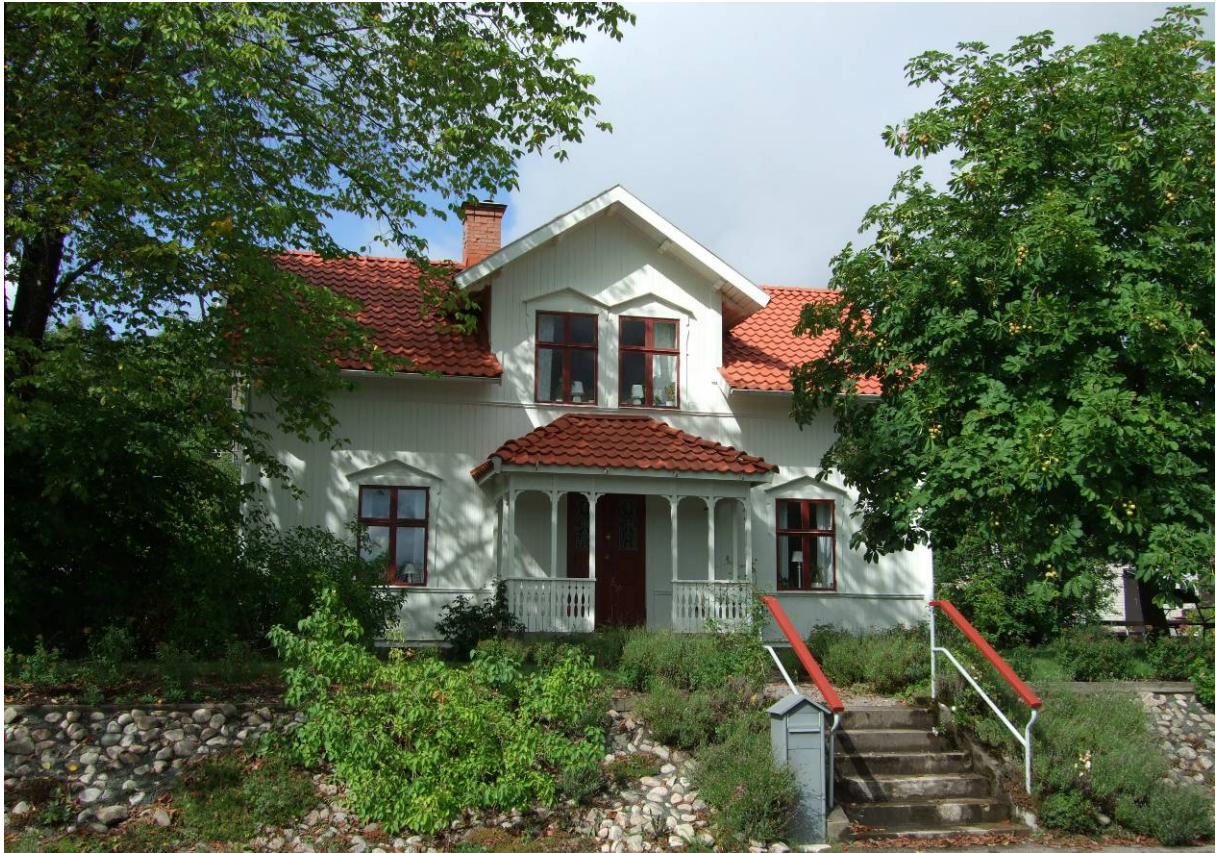
Stationsgatan 22, fastighet Kungsfågeln 2

Bostadshus uppfört i två våningar omkring 1900. Byggnaden är har ljus locklistpanel och tegeltak och ligger strax intill järnvägen.

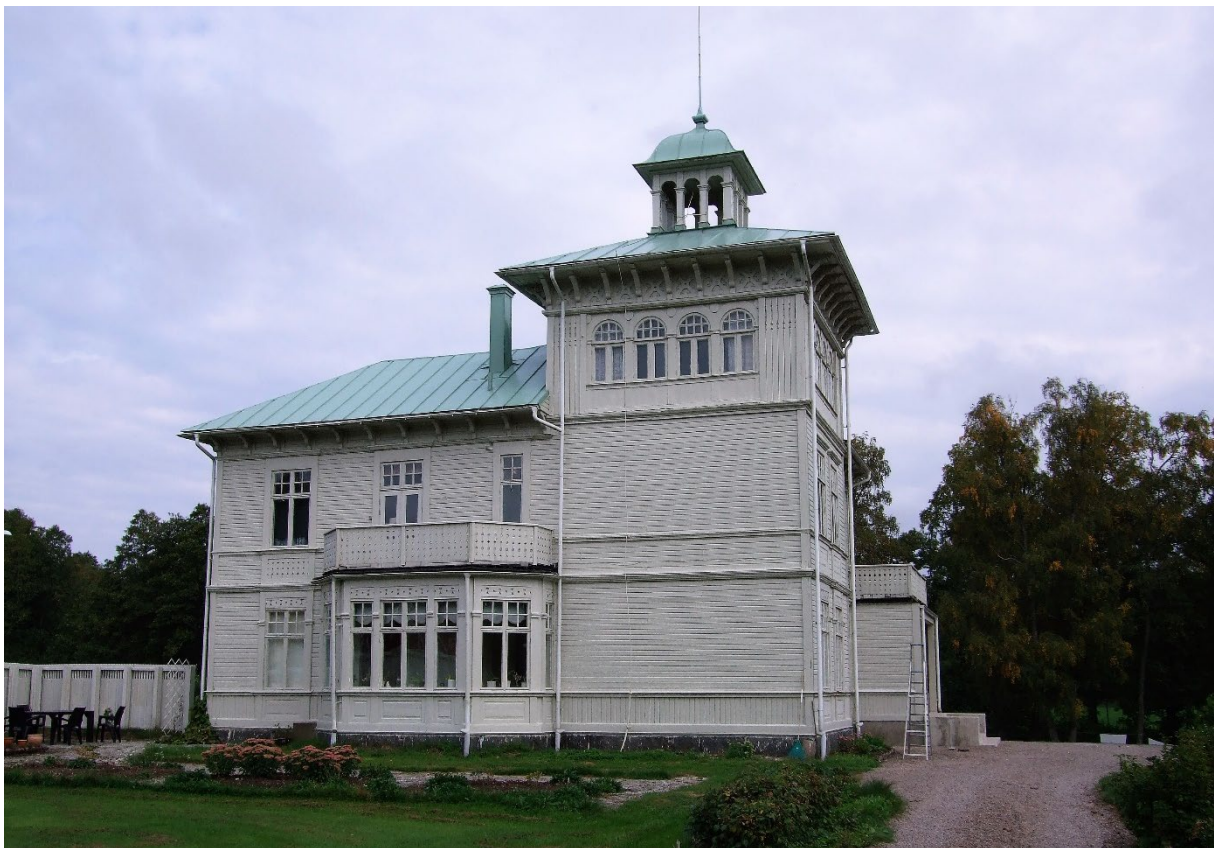
*Disponentvillan.*

I anslutning till fabriksområdet intill Eksjövägen, ligger direktörsvillan som fick sitt nuvarande utseende 1902 då innehavarna Bröderna Zeinwoldt, som även ägde pinnstolsfabriken i Bodafors ville modernisera. Ombyggnationerna ritades av arkitekten Ola Andersson från Helsingborg och Harald Bergelin. De lät uppföra det karakteristiska fyrkantiga tornet, som kom att påverka arkitekturen i hela samhället. Tornet har tre våningar, till skillnad från resten av huset som har två våningar, och fönster med utsikt mot den stora kvarndammen nedanför huset. Fasaden är täckt av ljus liggande och stående fasspontpanel. På tornets tälttak sitter en öppen lanternin med takhuv och spira. Taken är täckta med grön plåt. Framför huset finns en grusväg som leder runt i en cirkel.

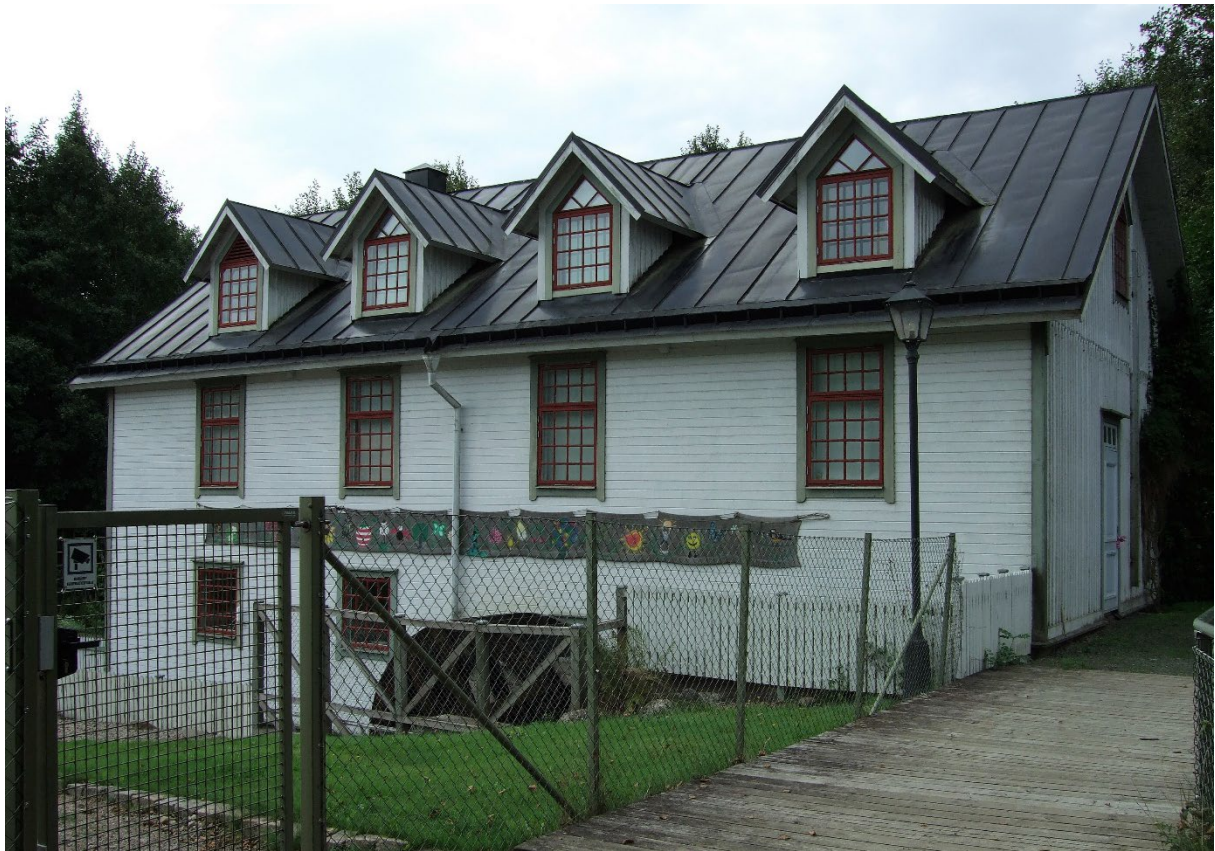
*Kvarnbyggnaden.*

Från början låg det 27 byggnader på platsen som tillhörde Bodafors möbelfabrik, men av dessa finns endast den ursprungliga kvarnbyggnaden kvar. Denna är från början av 1800-talet och har restaurerats och inretts till Emåns Ekomuseum, som idag finns på platsen. Ombyggnaden till museum i början av 1990-talet leddes av arkitekten Lars Danielsson. Det finns också ett stall från 1870-talet och en smedja från samma tid som flyttades till platsen 1919. Även dessa byggnader har upprustats för att ingå i ekomuseet.

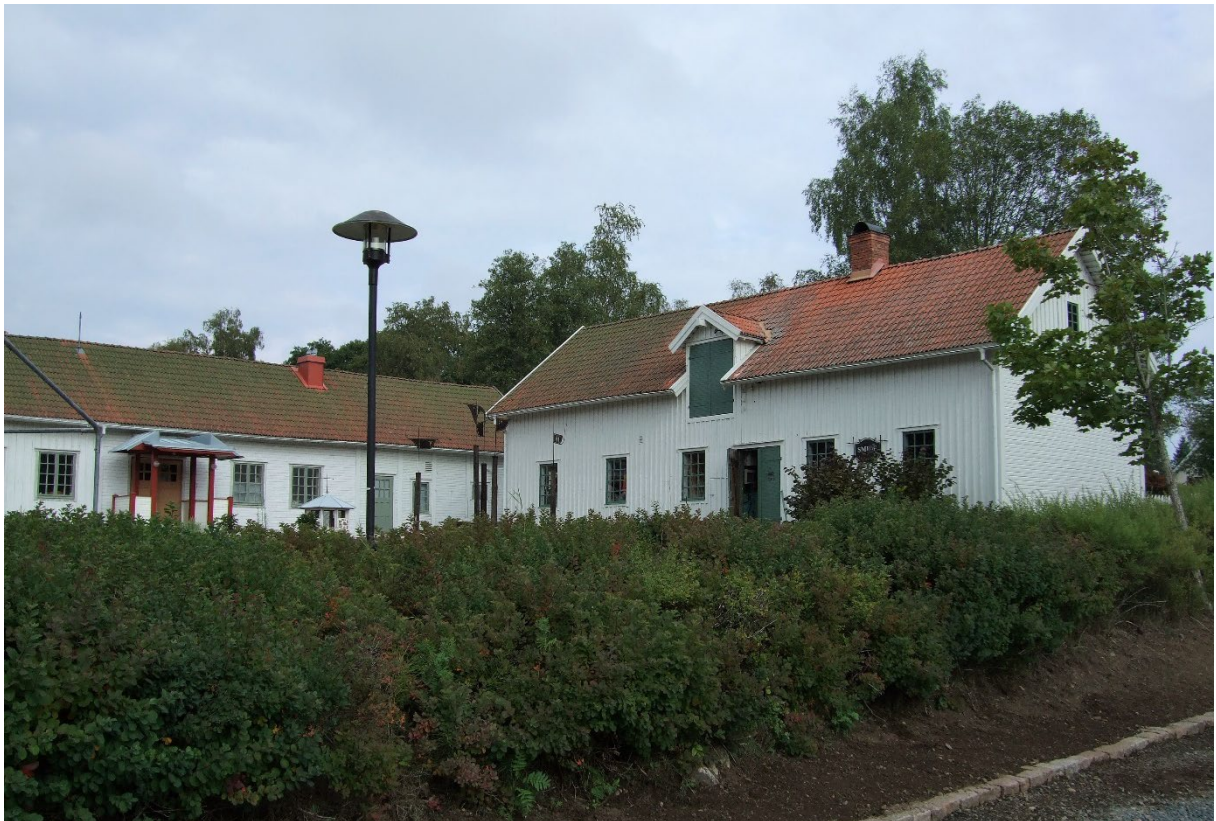
*Smedjan t h och stallbyggnaden t v.*

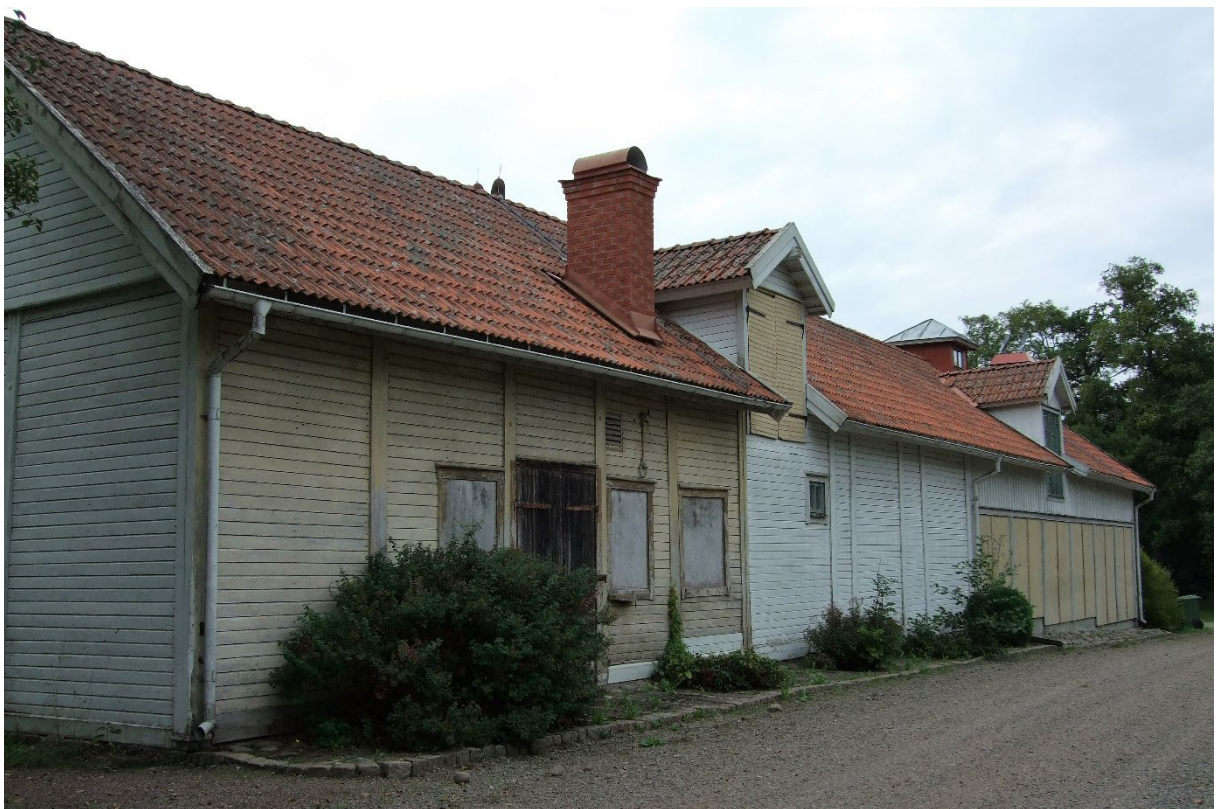
*Smedjan mot Höjdgatan.*

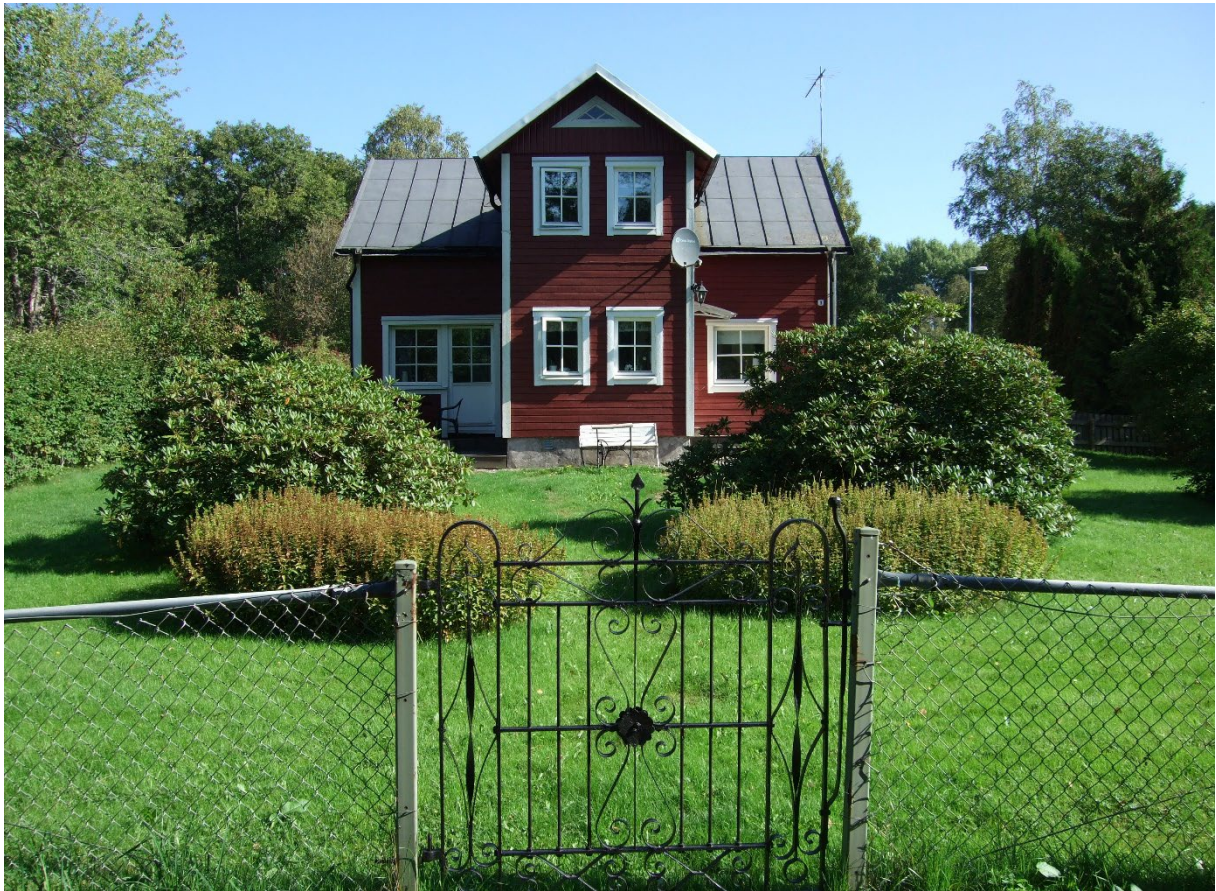
*Bostadshuset på 3:20.*

Tre bostadshus från sekelskiftet 1900 i rad, belägna strax intill en damm. Huset på 3:20 är klätt i liggande fasspontpanel, falsat svart plåttak och markant frontespis. Bostadshuset på 3:18 håller på att renoveras, har ljus locklistpanel, originalfönster, enkupiga tegelpannor på taket. Strax intill på 3:19 ligger ett hus med ljus locklistpanel, frontespis och rött enkupigt tegeltak.

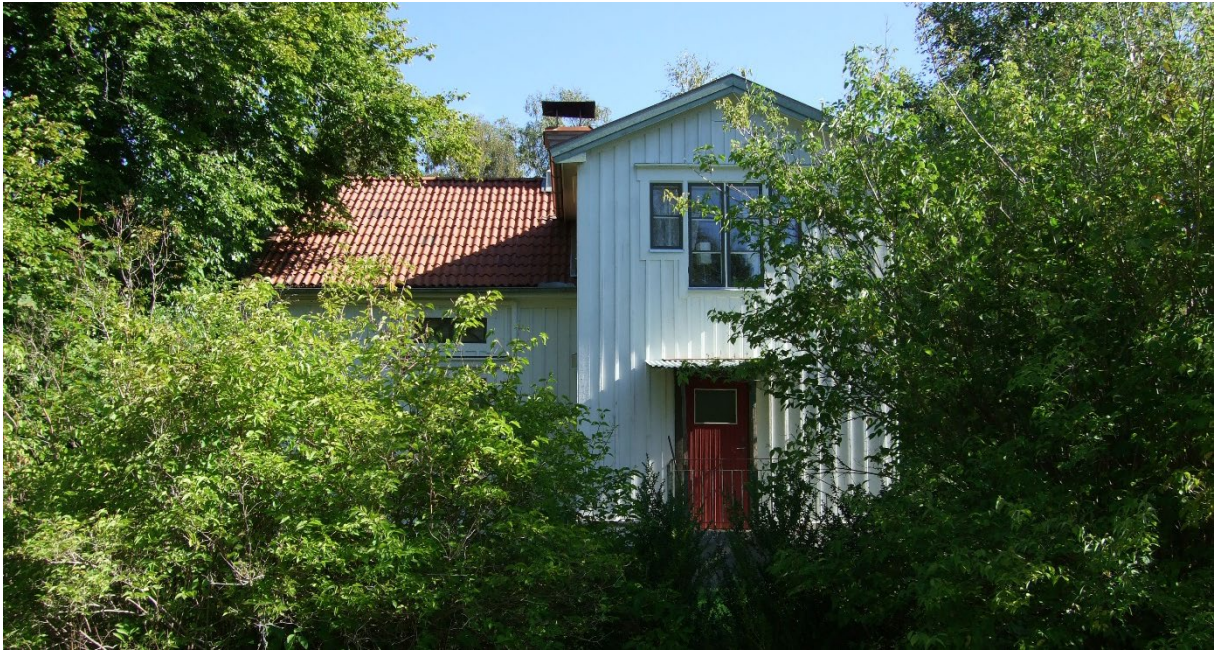
*Bostadshuset på 3:19.*

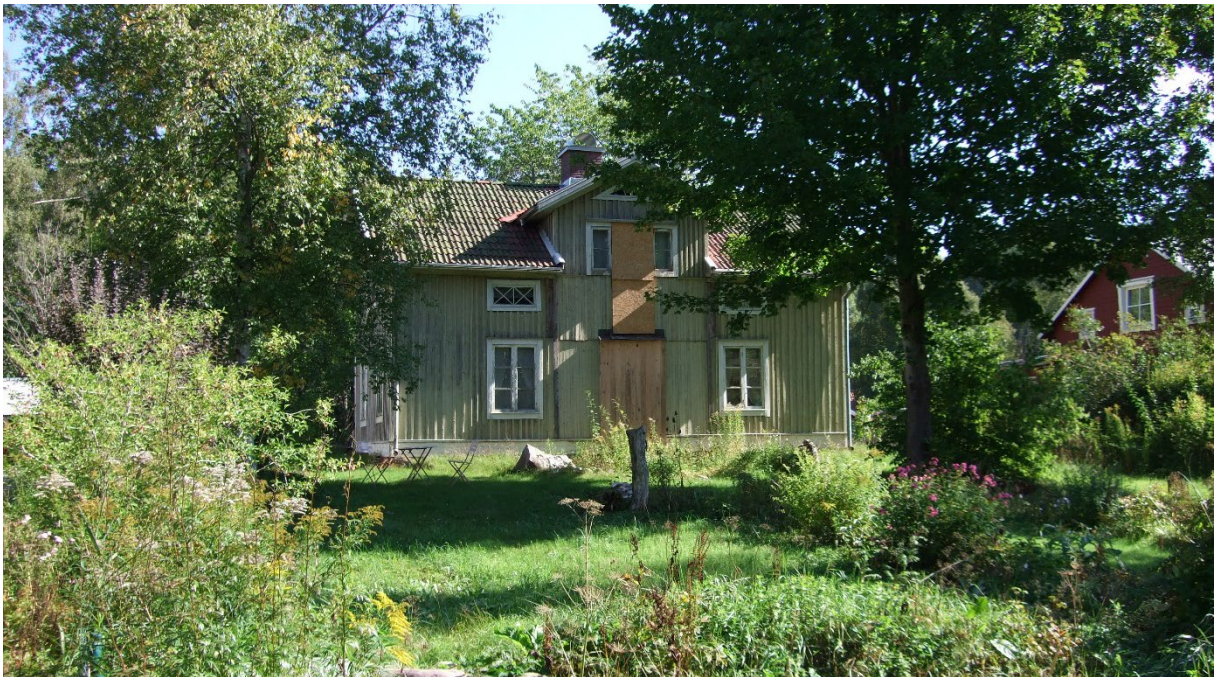
*Bostadshuset på 3:18.*

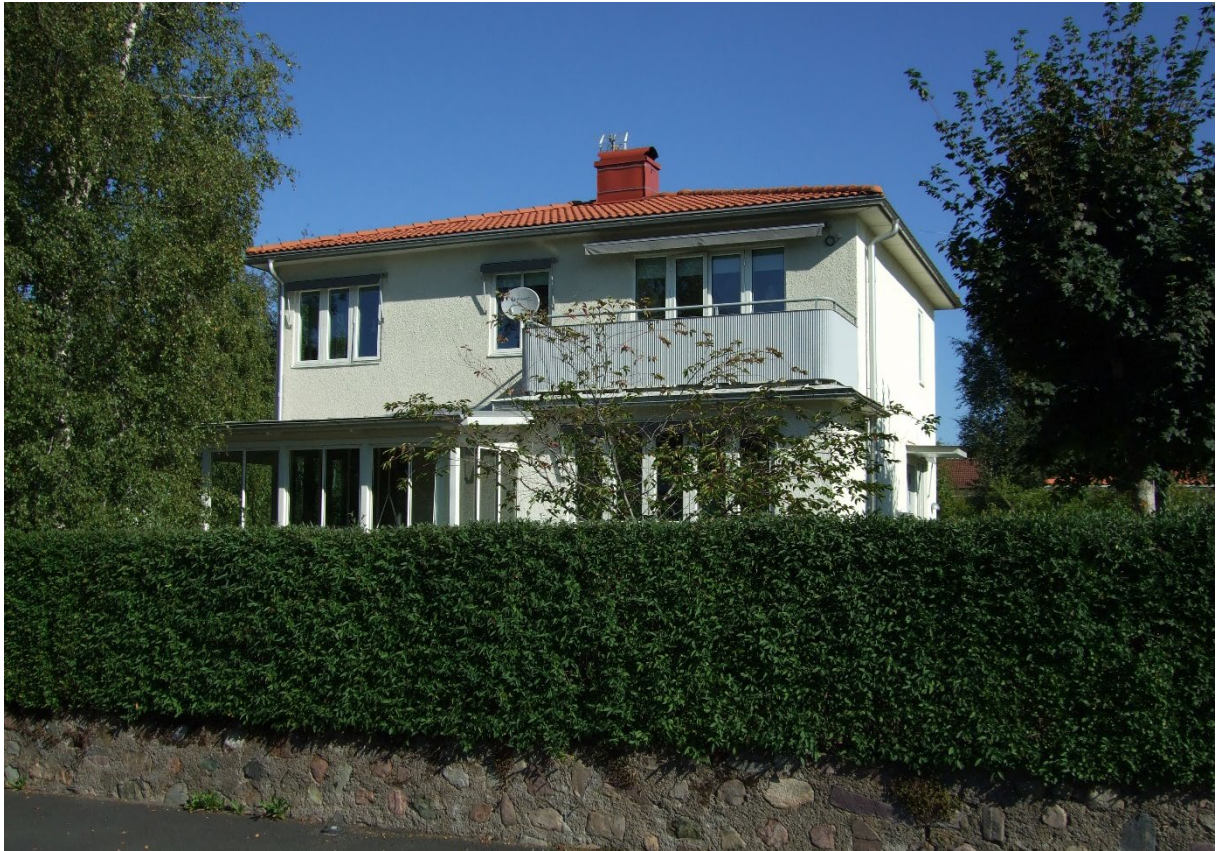
Parkgatan 7, fastighet Advokaten 6

Villa i funktionalistisk stil, uppförd 1935 av byggmästare Anton Claesson, och ritad av John Björk. Huset är i två våningar, byggt med trästomme. Fasaden är i ljus spritputs med fönstersnickerier, hängrännor och stuprör. Taket är ett flackt valmat sadeltak med tegelpannor. På den västra gaveln finns ett smalt fönster placerat för att ge ljus åt båda våningsplanen.

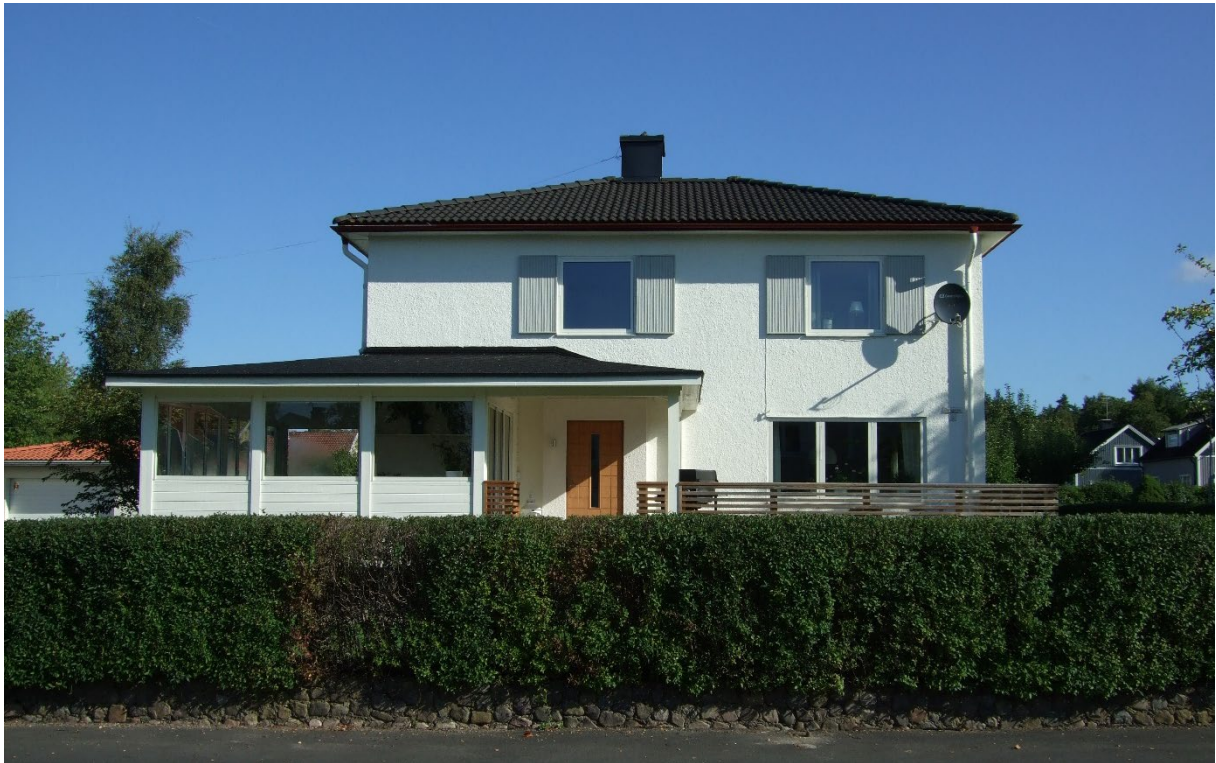
Parkgatan 9, fastighet Advokaten 5

Tvåvåningshus med putsade fasader och valmat tak. Den inglasade altanen är ett senare tillägg. Huset uppfördes av byggmästare Svensson efter beställning av H. Lövdén på Svenska Möbelfabriken i Bodafors.

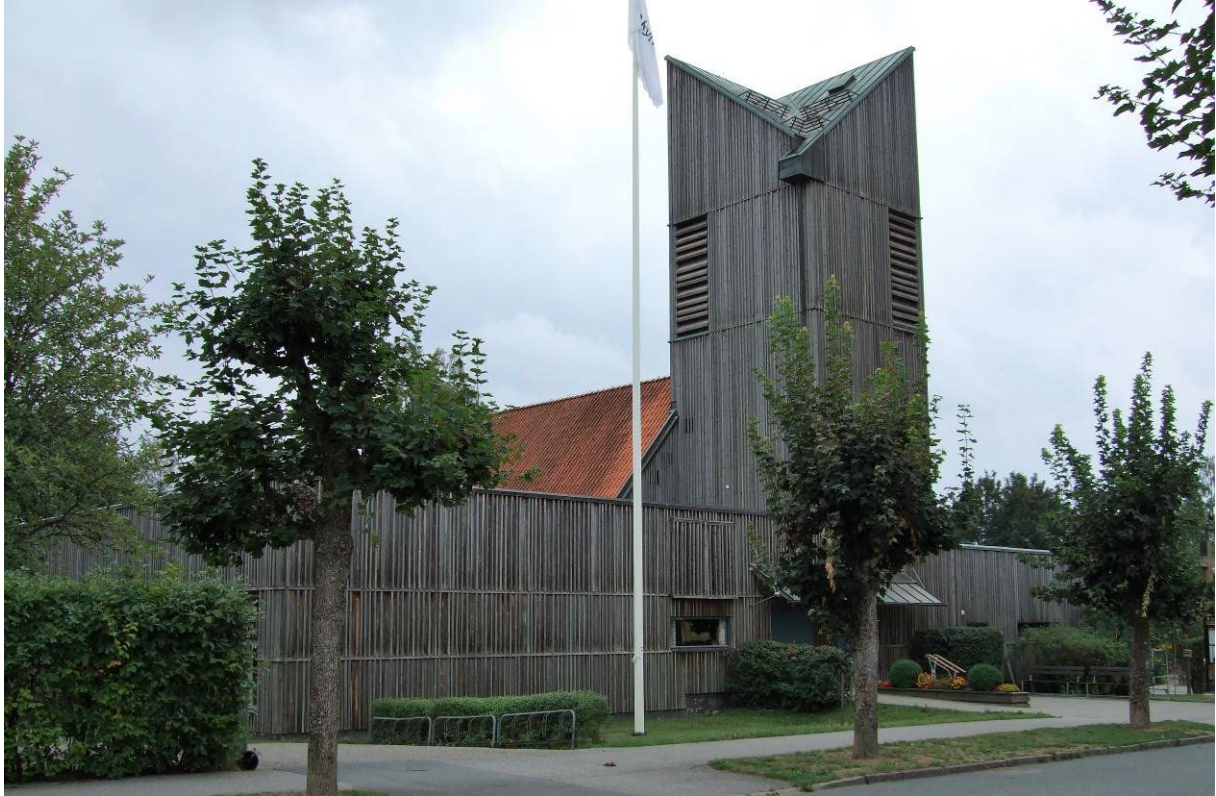
Allégatan 13, Kyrkogatan 5, fastighet Kungsörnen 5

Kyrkobyggnaden är ursprungligen uppförd 1940 efter ritning av arkitekterna E o T Kjellberg och J Windell. Det var en traditionell byggnad med ett funktionalistiskt uttryck som arkitekten Ralph Erskine 1969 fick i uppdrag att omgestalta. Han byggde in det gamla kyrkorummet och omgav det med en församlingssal åt norr, och tjänsterum och studieutrymmen åt söder. Dessa var grupperade kring en ljusgård som visar den ursprungliga kyrkans långvägg. Tornet fick ett brant motfallstak och kyrkan kläddes in i ofärgad brädpanel med vertikal läkt. Fönsteröppningarna är små och kyrkan ger därmed ett slutet intryck. Kyrkan var färdigställd 1972. Senare har mindre förändringar utförts som krävde viss förändring i fönstersättning samt utbyte av flera dörrar. Altartavlan är målad av professor Olle Hjortzberg. Den föreställer livet i socknen och en del kända ortsbor går att identifiera.

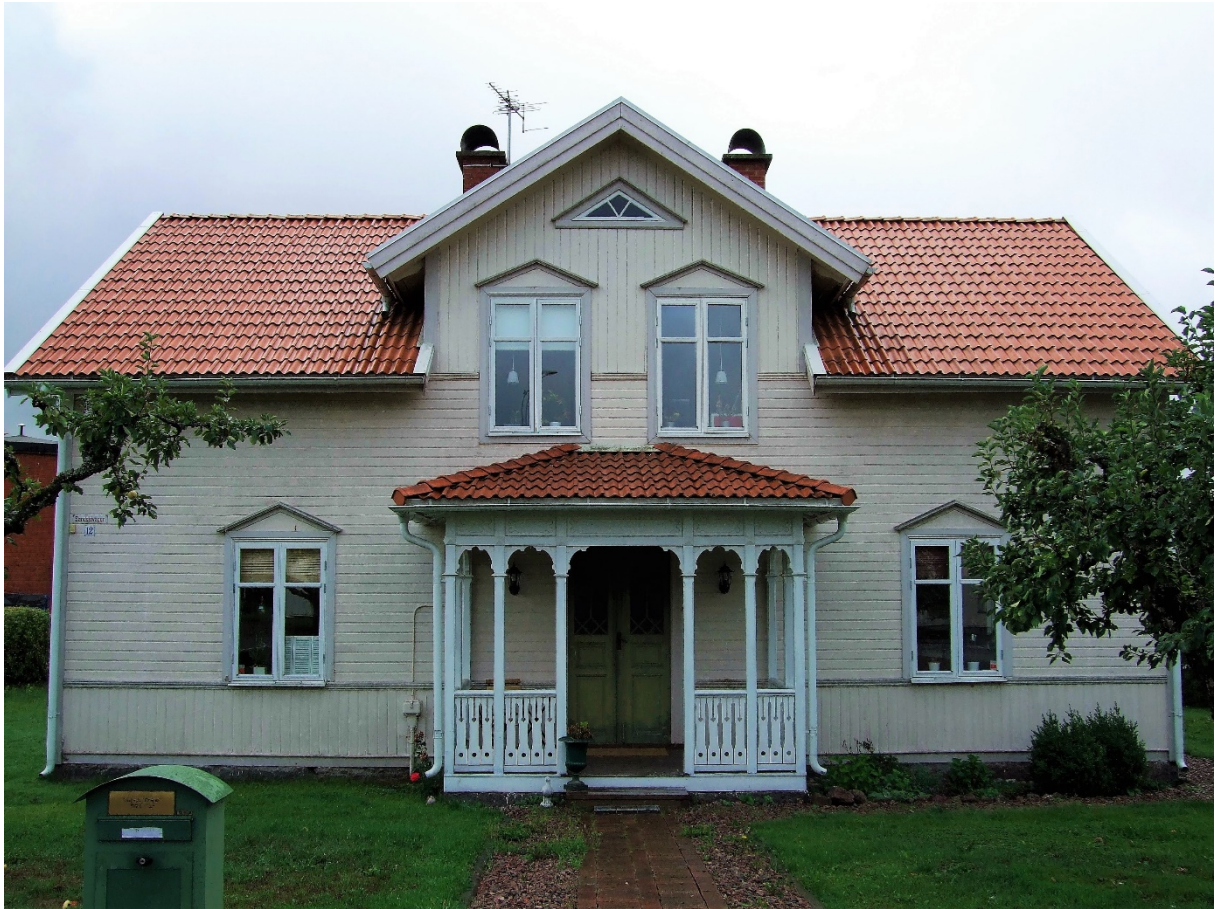
Sandsjövägen 12A, fastighet Taltrasten 4

Bostadshus från sekelskiftet 1900 i 1½ våning. Fasaderna är i ljus liggande och stående fasspontpanel. Huset har ett markerat entréparti med en veranda med snickeriglädje, frontespis med dubbla fönster samt rött taktegel.

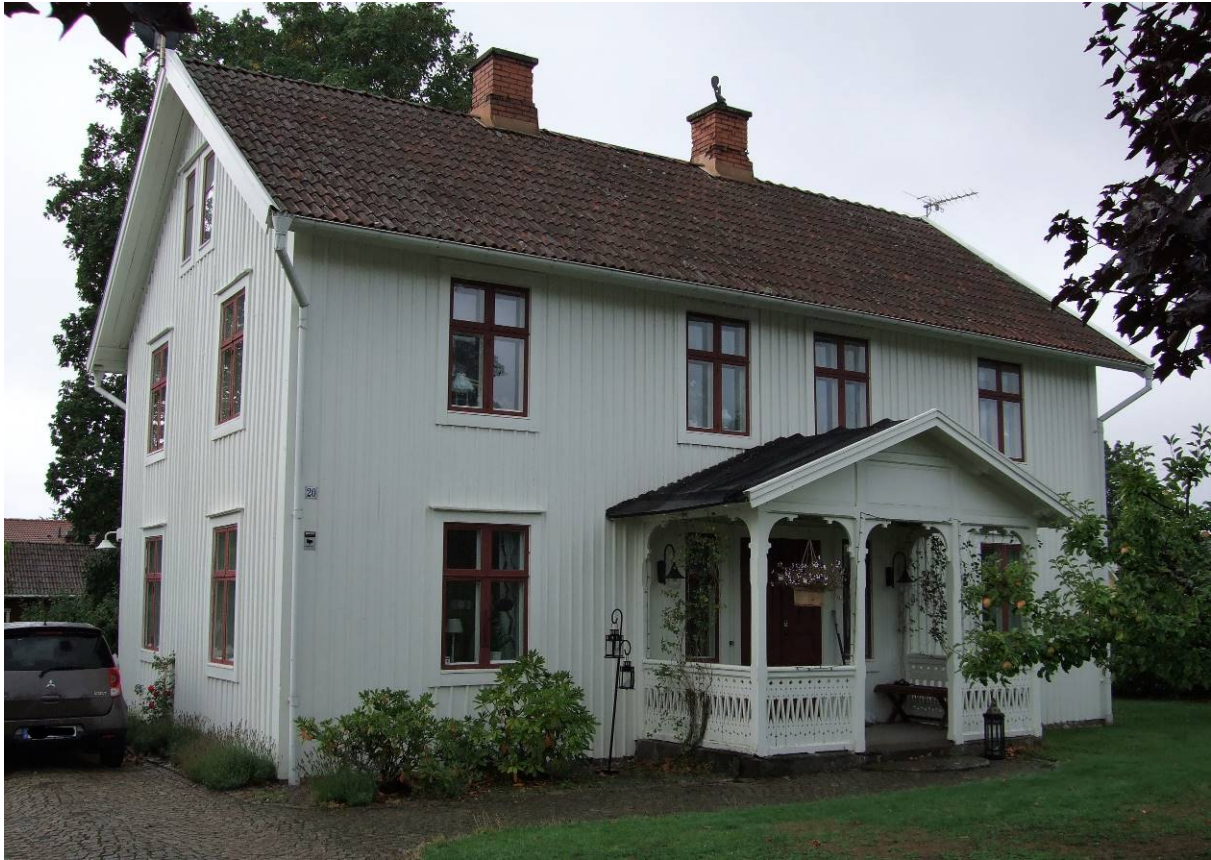
Sandsjövägen 20, fastighet Trädlärkan 2

Bostadshus uppfört 1898 i två våningar med inredd vind. Huset var troligtvis flerfamiljshus från början. Fasaderna är ljusa med locklistpanel, en veranda med snickarglädje och rött tegeltak.

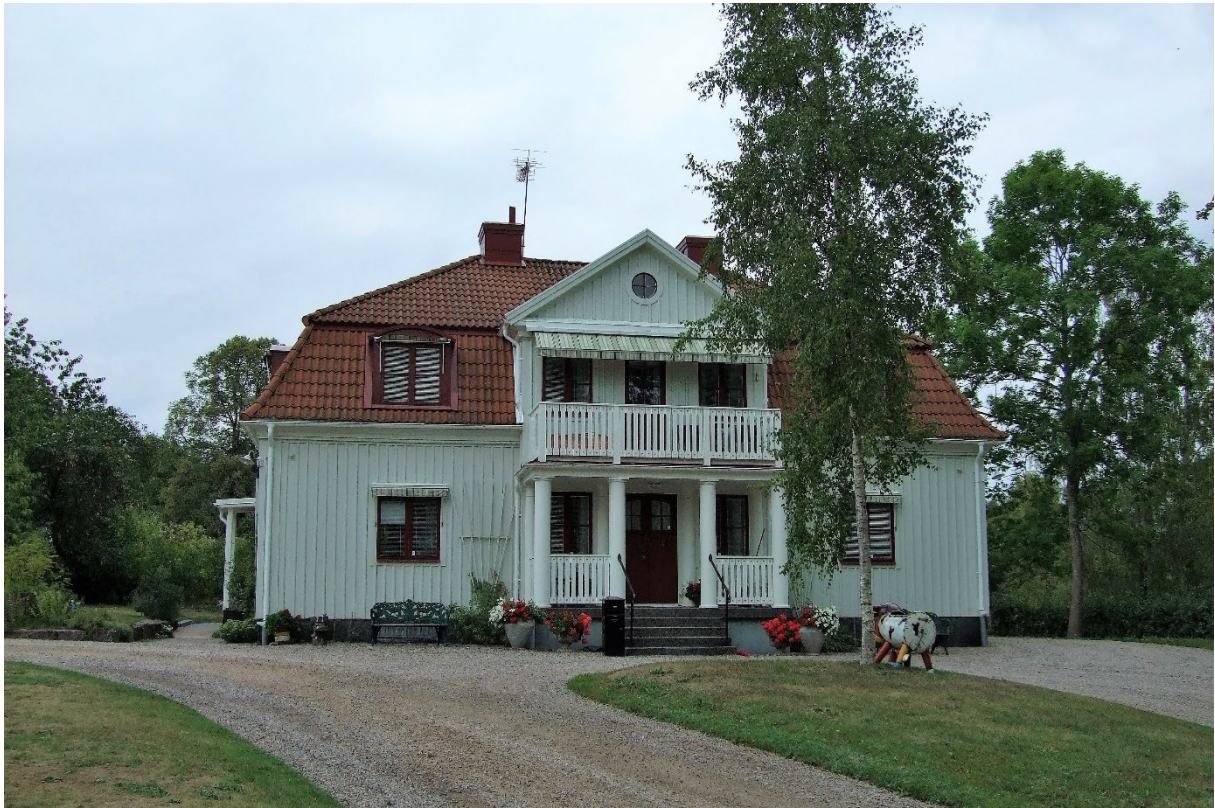
Övre Boda 1, fastighet Godsägaren 2

Bostadshus i 1½ våning uppfört 1930 av byggmästare Anton Claesson. Fasaderna är av vit locklistpanel med röda omfattningar och fönster. Taket är ett valmat mansardtak med tvåkupigt tegel. Verandan är inramad av sex kolonner som bär upp en balkong. Verandan och balkongen var ursprungligen mindre men fick sitt nuvarande utseende vid en senare ombyggnation.

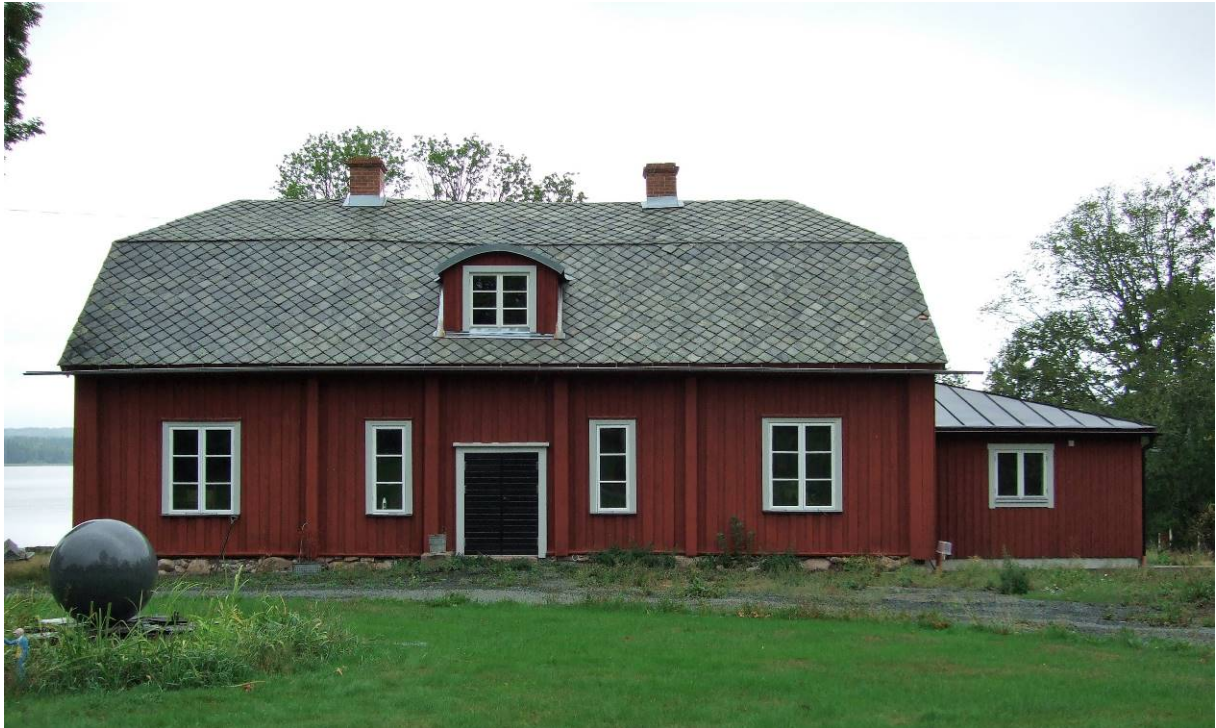
*Äldre huvudbyggnaden.*

Gårdsanläggning i öppet odlingslandskap vid Bodanässjöns södra ände. 1635 köptes den dåvarande skattegården av kavallerimajoren Erik Bengtsson Hierta, och frälseätten bekräftades av drottning Kristina. Från 1642 var Bodanäs sätesgård åt Hiertas arvingar. Under 1700-talets början kom Bodanäs i ätten Printzenskölds ägo, och då uppfördes troligen runt 1720 den senkarolinska herrgård som numera upplevs som flygelbyggnad. Denna salsbyggnad är knuttimrad i 1 ½ våning och försedd med locklistpanel och knutlådor. På baksidan finns en utskjutande del av den stora salen. På varje sida om salen ligger kamrar, och på övervåningen mindre sovkamrar. Salen är möjligen prydd med Pehr Hörbergmålningar av pastorala landskap och byggnader, och det finns också bemålade vävtapeter som är delvis bevarade. Taket täcks av svart skiffer. Fönstren på bottenvåningen har förmodligen bytts kring mitten på 1900-talet, fönstren på övervåningens kortsidor är äldre.

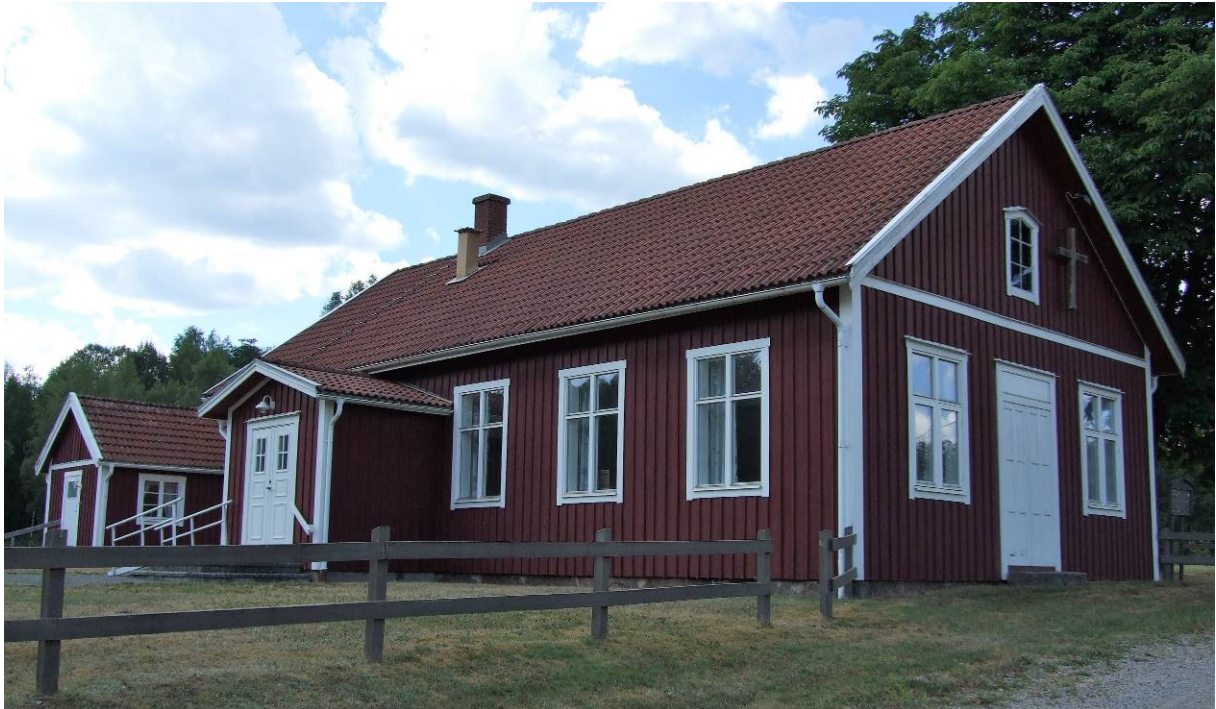
Ånhult missionshus 1, fastighet Ånhult 1:9

Missionshus, ensamliggande vid vägen, uppfört 1892. Byggnaden har rödfärgad locklistpanel och rött taktegel. Byggnaden har gått igenom en del förändringar sedan den byggdes där den moderniserats och anpassats.

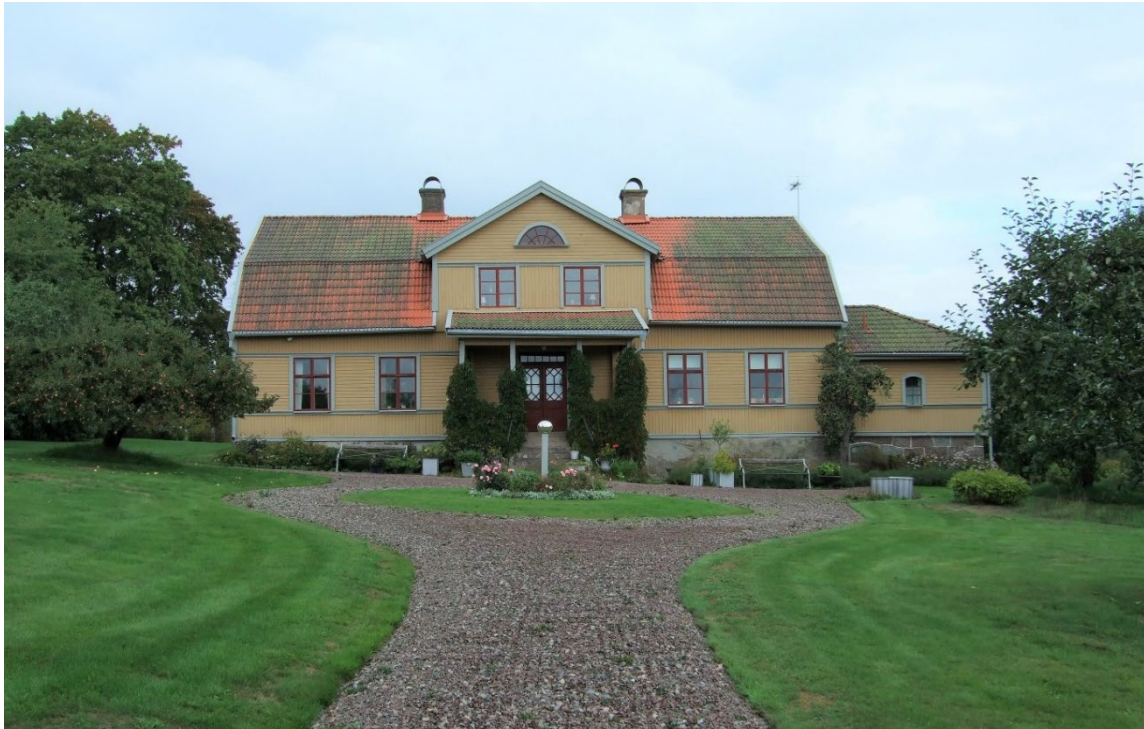
Hattsjöhult mellangården 1, fastighet Hattsjöhult 1:33

Hattsjöhult gods kan spåras tillbaka till 1300-talet, dokumentation berättar också att godset blev säteri under 1500-talet. 1830 genomfördes laga skifte som styckade av säteriet till mindre egendomar. Gården är belägen vid en vägkorsning och själva bostadshuset och trädgården står på en sluttning. Byggnadens ursprung är ovisst men troligtvis från 1700-talet. Det har funnits ännu en byggnad på gården, men det är inte möjligt att påvisa att det har varit den tidigare huvudbyggnaden. Huvudbyggnaden byggdes om 1850 då man av utrymmesskal bytte taket från sadel- till mansardtak. 1895 skedde den senaste större förändringen, då verandan, fasspontpanelen och tillbyggnaden på östra gaveln tillkom. Tillbyggnadens syfte var att inhysa ett gårdsmejeri. Byggnaden har sedan dess renoverats flera gånger. Byggnaden är av salstyp med klassicistisk frontespis över entrépartiet i 1 ½ våning med timmerstomme. Huset står i en backe som gör att stensockeln är markant högre på byggnadens östra gavel. Fasaden utgörs av gulmålad fasspontpanel, varvad med stående och liggande panel. Fönsteromfattningarna är grågröna, och fönsterbågarna röda. Fönstren är av tvåluftstyp. Genom en dörr vid tillbyggnaden är ingången till en stor jordkällare med välvt tak. Det finns också en ingång under verandan till en matkällare. Intill huset ligger det tidigare slakthuset och över vägen ligger en större ladugård. Ladugården är uppförd i timmer och delvis täckt med stående träpanel, målat rött, med tak i plåt.
