# Kulturmiljöprogram

## Del 4.7 Norra Sandsjö socken

Denna del av Nässjö kommuns kulturmiljöprogram redovisar bevarandevärda objekt inom Norra Sandsjö socken.

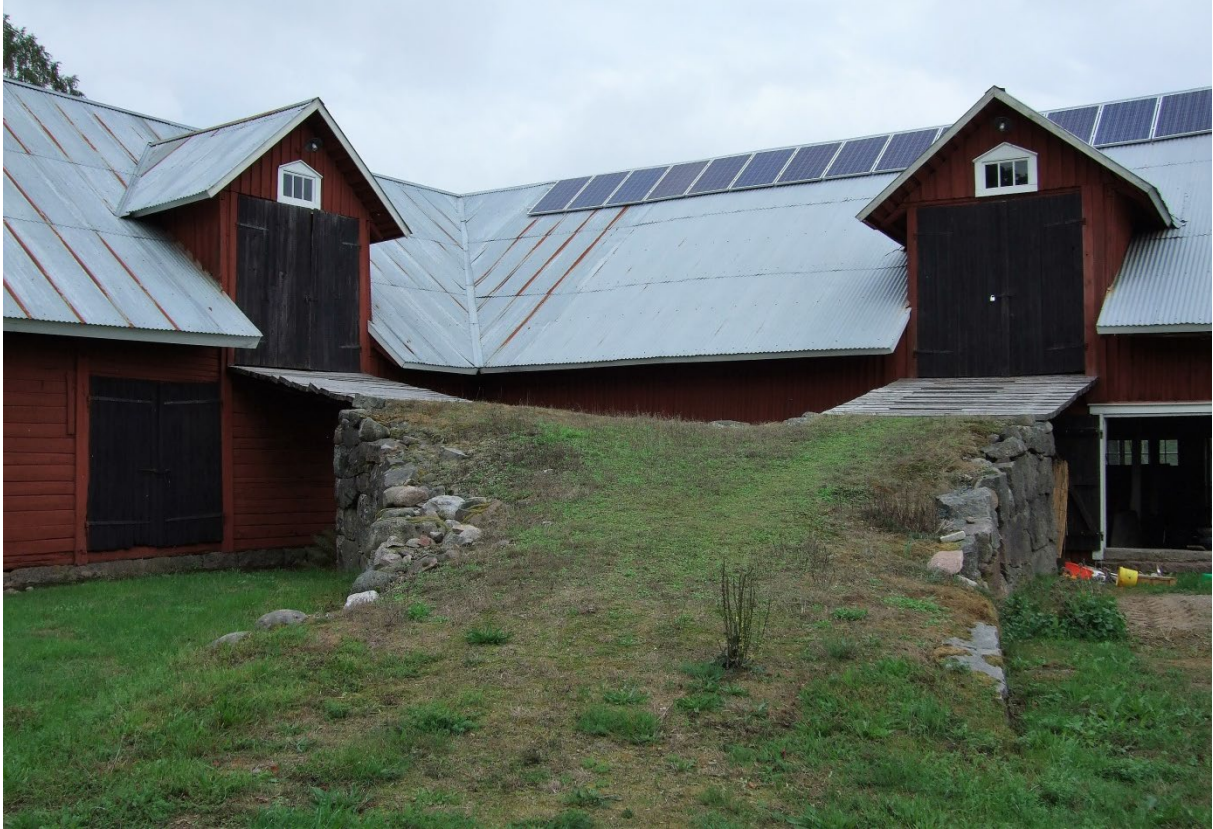
*Ladugården och den tvådelade rännebron.*

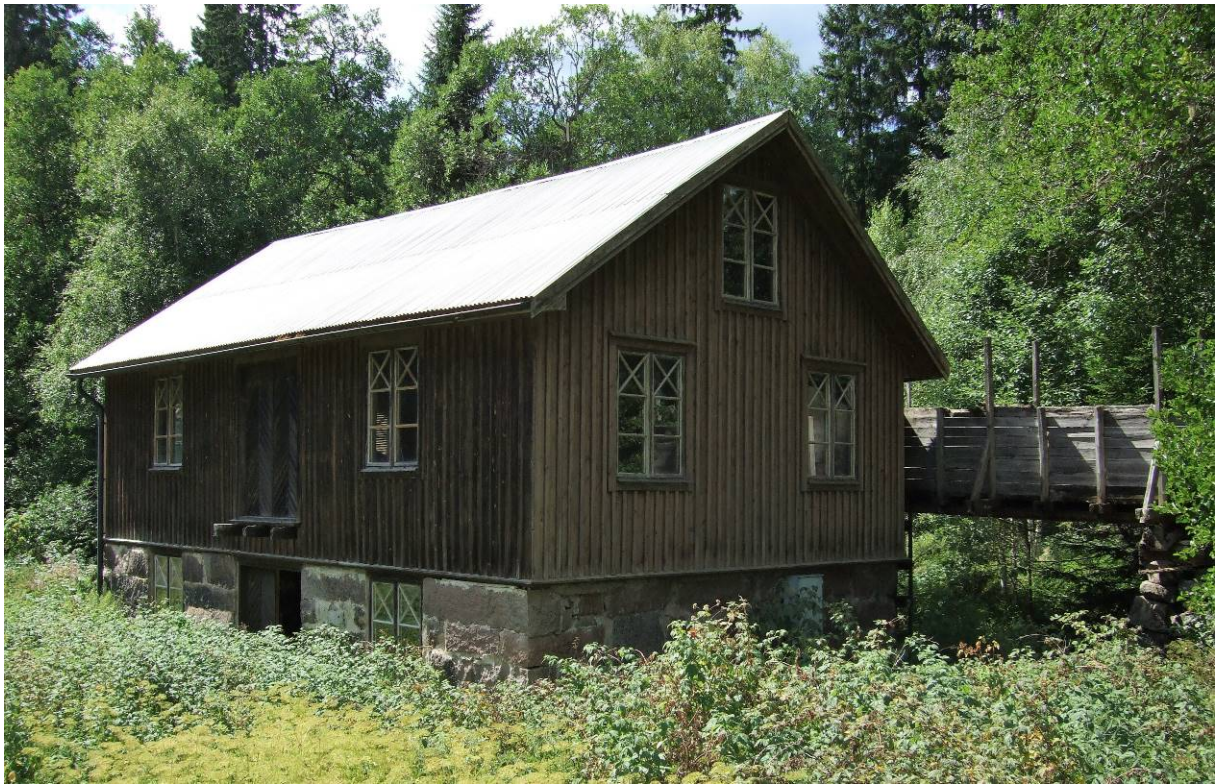
Vattenkvarn med damm, uthus och mjölnarebostad. Kvarnen är byggd i regelverk, har brun locklistpanel och plåtbelagt sadeltak. Undervåningen är byggd av huggen sten. Byggnadsåret för kvarnen är runt år 1900. Den har en stenkvarn som drivs av vattenhjulet. Miljön har en ålderdomlig, orörd karaktär.

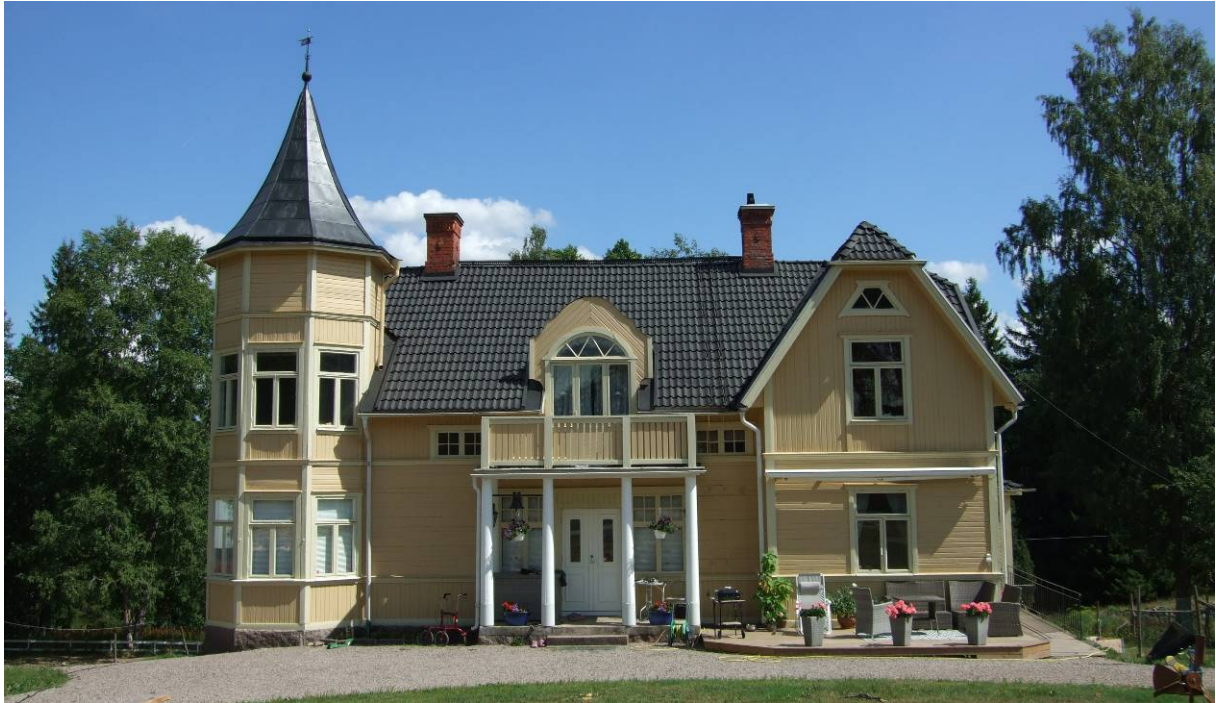
*Huvudbyggnaden.*

Ensamliggande gård i odlingslandskap, omgiven av kraftiga stenmurar och barrskog. Huvudbyggnaden från 1914 är i 1½ våning med fasad i gul liggande och stående fasspontpanel. Huset har ett hörntorn samt valmat tak med svarta takpannor. Husets placering i en slänt gör att sockeln på baksidan är mycket hög. Där finns även en balkong som stötts upp av stenpelare. På fastigheten finns även ett bostadshus från 1850-talet i 1½ våning med rödfärgad locklistpanel och svart taktegel, en arrendatorsbostad från 1923 och en ladugård från 1949. De två sistnämnda har båda rödfärgad locklistpanel och plåt- eller tegeltak.

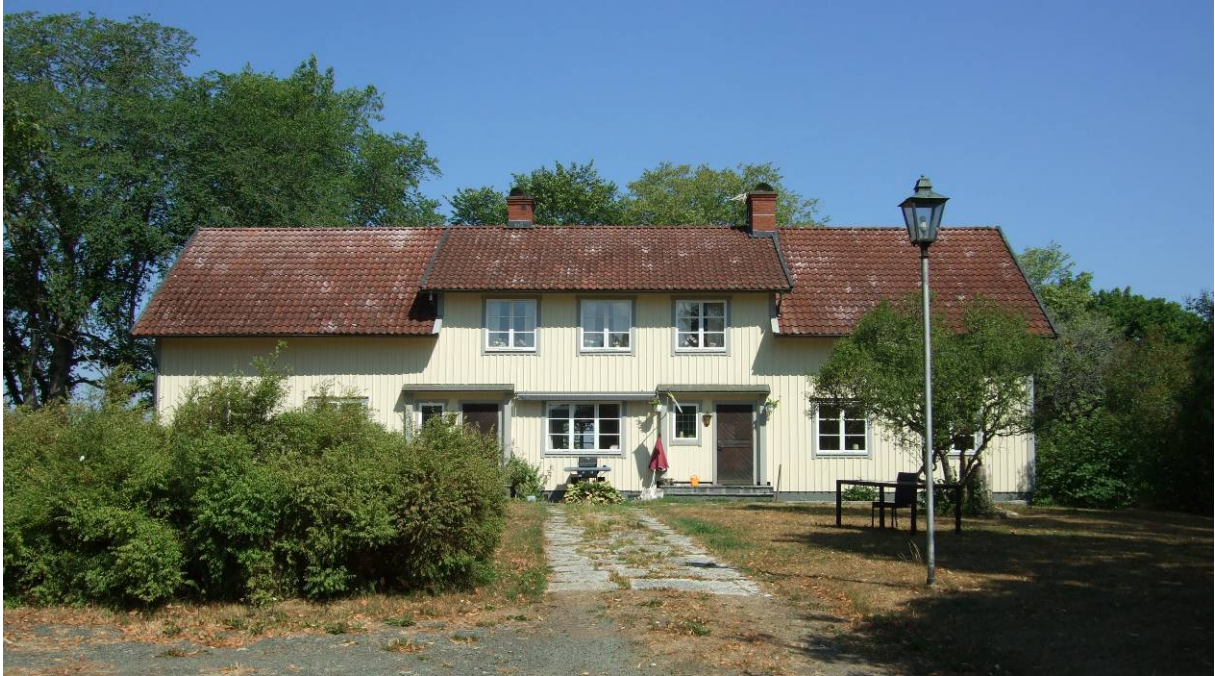
Herrgårdsliknande anläggning i öppet odlingslandskap. Äpplaholms namn förekommer i många medeltida handlingar. I slutet av 1300-talet och början av 1400-talet var gården sätesgård för väpnaren Halsten Pettersson, vars gravsten finns i golvet i Sandsjö kyrkas kor. Mangårdsbyggnaden har troligen sitt ursprung från 1600-talet men har senare blivit ombyggd. Den ursprungliga dubbelentrén tillkom vid mitten av 1900-talet. På gården finns även en magasinbyggnad från omkring 1820 med rödfärgat skiftesverk och rött enkupigt taktegel.

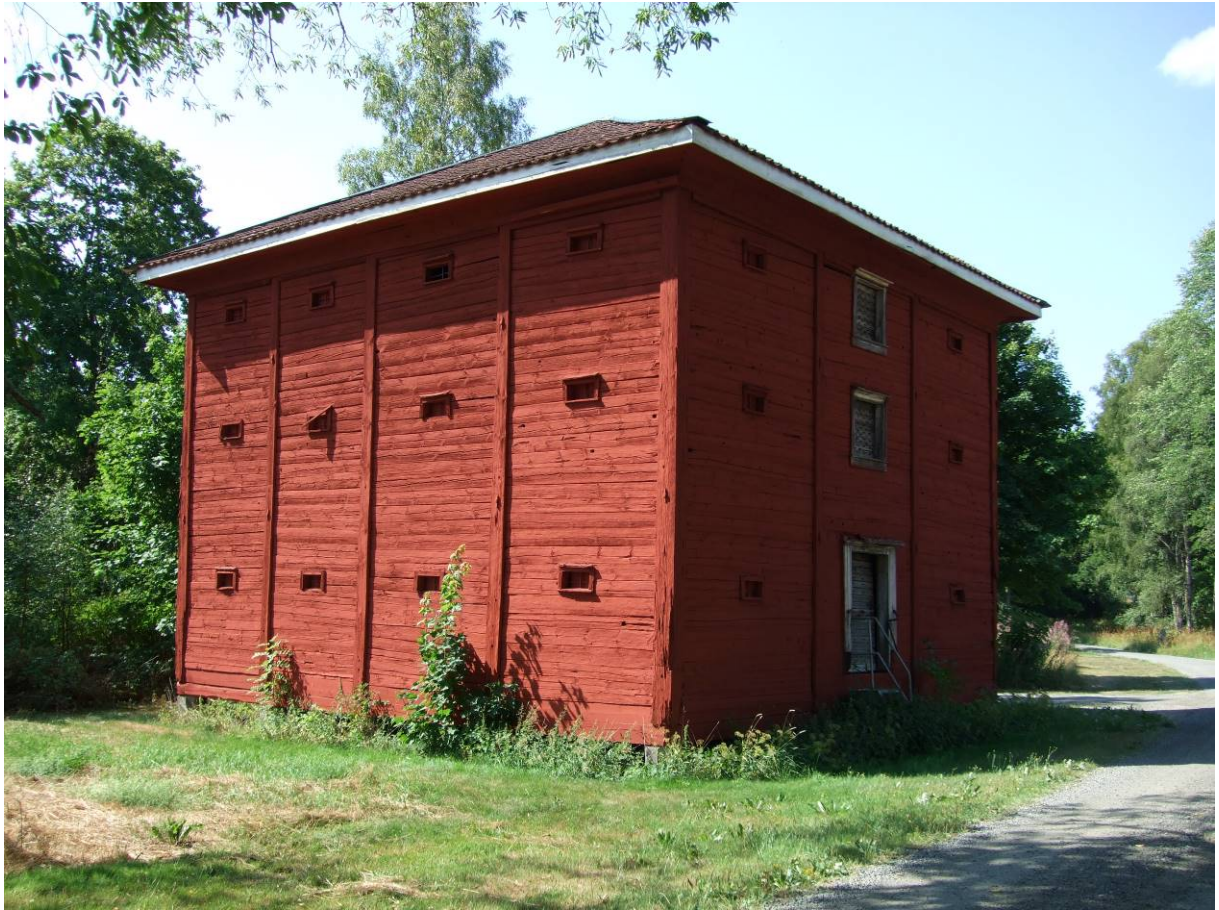
Gården är ett exempel på en påkostad anläggning med anor från 1300-talet. Sädesmagasinet är ovanligt i Nässjö kommun och bär därför extra värde.

*Sädesmagasinet.*

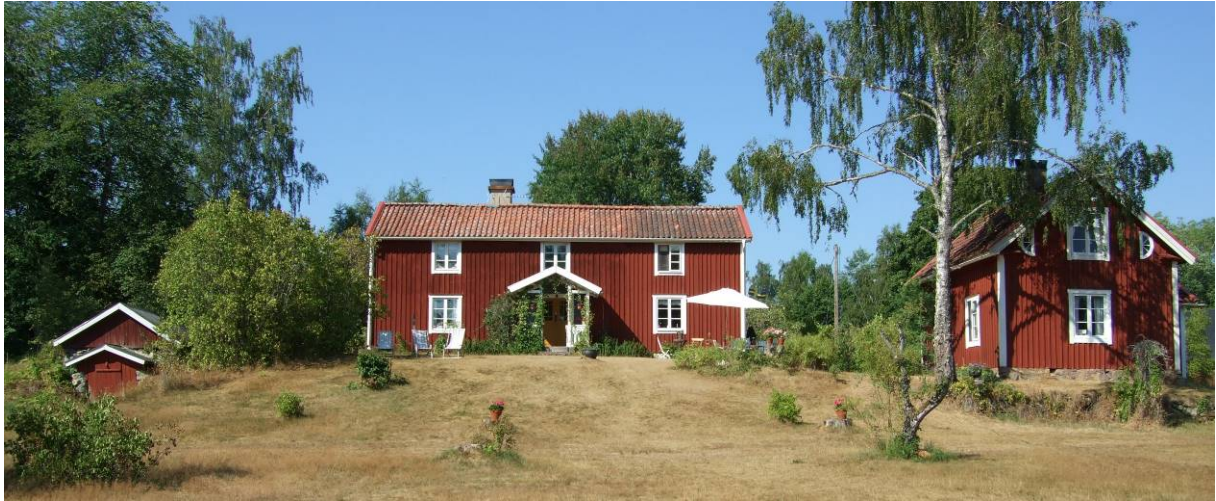
Djurseryd Fiskarhemmet 1, 2, fastighet Djurseryd 1:2

Före detta jordbruk, ensamliggande med strandäng ner mot sjön Nömmen.

Mangårdsbyggnaden är en dubbelkamarstuga från 1830-talet i två våningar med rödfärgad locklistpanel. Farstukvisten har snickerier och en glasad dubbeldörr. Till gården hör också en undantagsstuga byggd omkring 1890, samt en enkelstuga med inredd vind, ett före detta svinhus från omkring 1880, samt en ladugård. Den senare har skiftesverk och rött tegeltak. Övriga byggnader har rödfärgad locklistpanel. På ett gärde intill ligger en lada från 1890 i ofärgat skiftesverk med svart plåttak.

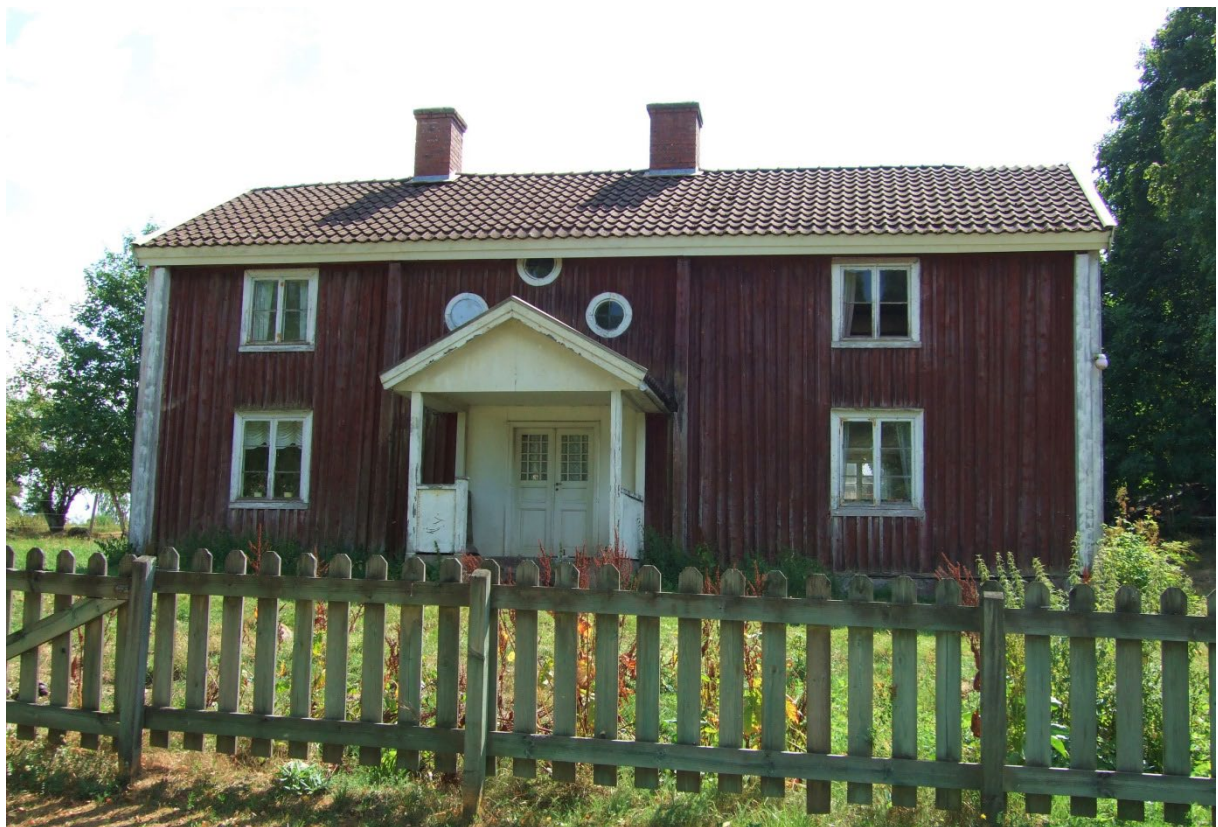
Holsteryd 3, fastighet Holsteryd 1:5

Före detta jordbruk med bland annat bostadshus av parstugetyp från omkring 1840. Huset har två våningar med rödfärgad locklistpanel och rött taktegel. I ett av rummen på övervåningen finns det bemålad väv på väggarna. Vedbod i omålat liggtimmer med sticktak och jordkällare med trätak.

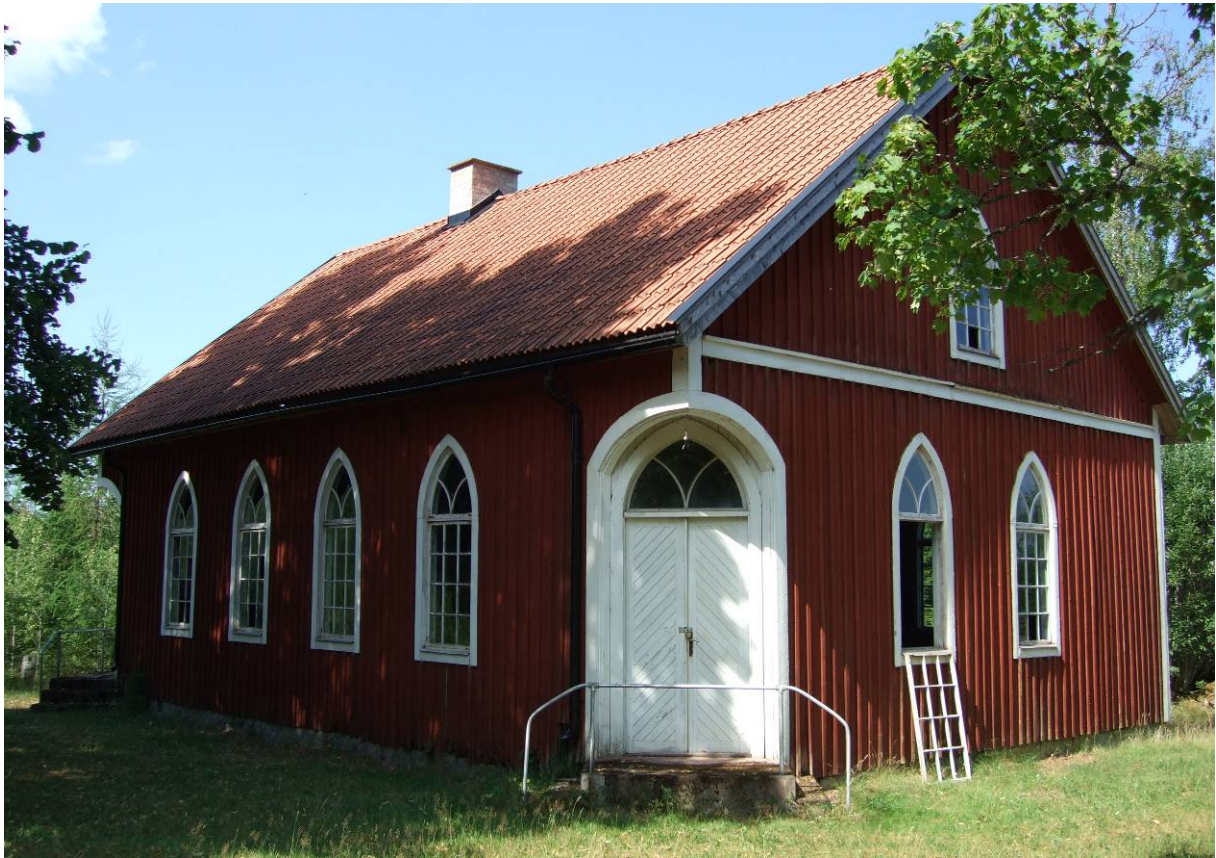
Nygård 2, fastighet Äpplaholm 1:18

Det före detta missionshuset är uppfört av reglar i 1½ våning. Byggnaden har två ovanliga entréer, med pardörrar klädda med diagonal pärlspont. I de valvbågsformade nischerna finns ett spetsbågformat, spröjsat fönster över respektive dörr. Fasaden utgörs av faluröd locklistpanel med vita entrédörrar, knutbrädor och omfattningar. Flertalet fönster är av tvåluftstyp med spetsbågsformad övre del. Fönstren har två längsgående och tre tvärgående spröjsar på nederdelen, och bågformad spröjs på överdelen. Byggnaden har ett sadeltak belagt med två kupiga tegelpannor. Sockeln utgörs av släthuggen sten. All inredning med frikyrklig anknytning är avlägsnad.

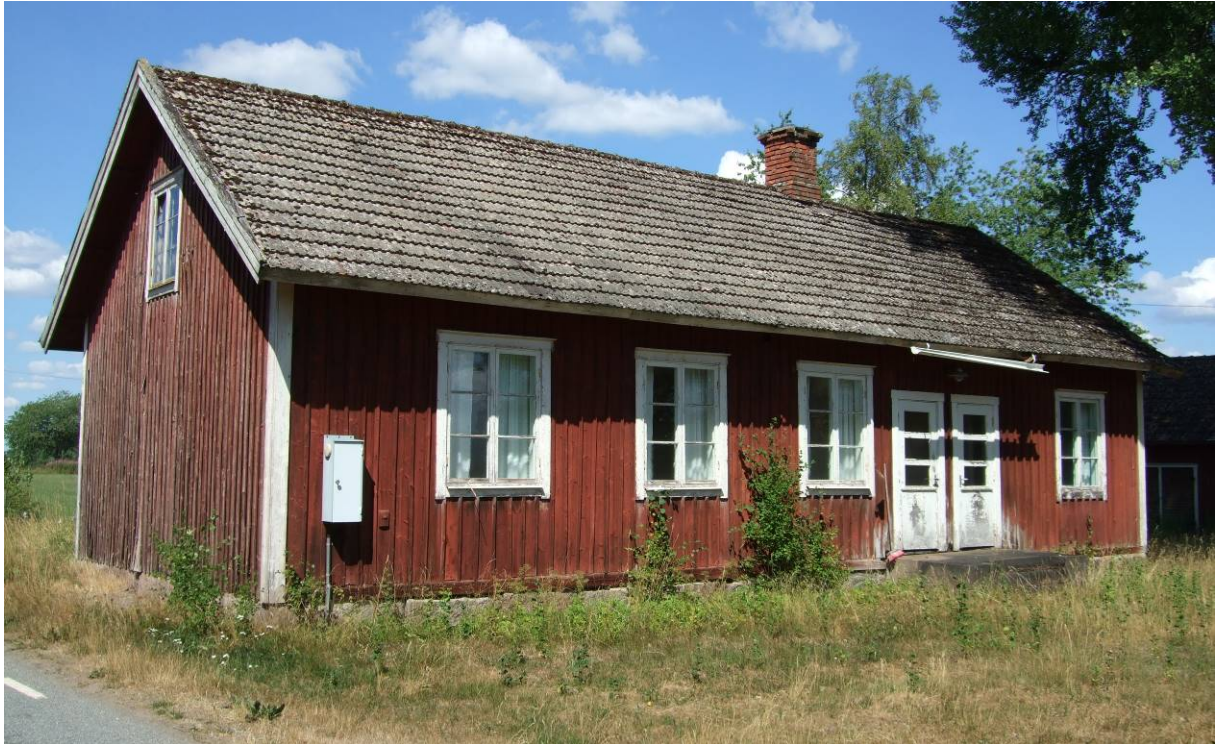
Missionshuset har en stomme av timmer i 1½ våning. Fasaden utgörs av faluröd locklistpanel med vita knutbräder och omfattningar. Flertalet fönster är av tvåluftstyp med två spröjsar i varje båge. Byggnaden har ett sadeltak belagt med cementpannor i grå kulör. Missionshuset vilar på en sockel av släthuggen sten. Byggnaden genomgick en omfattande och tidstypisk renovering 1951.

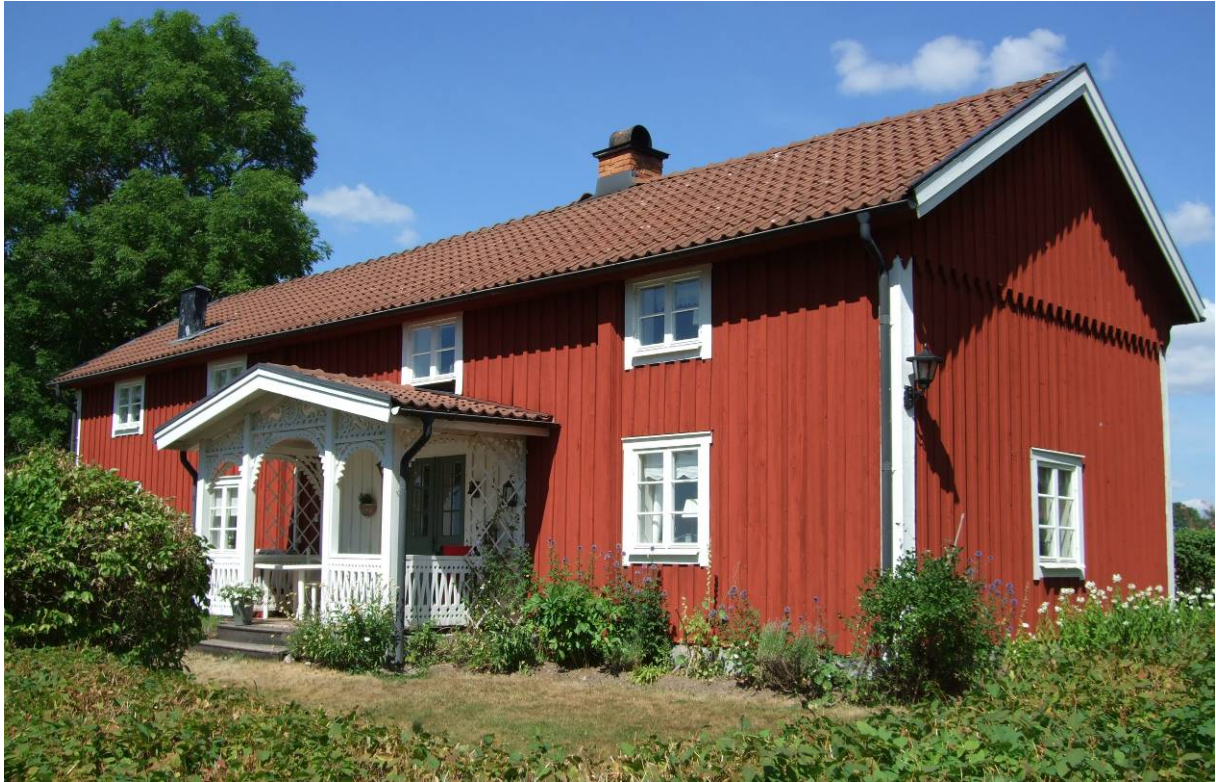
Parstugan var från början en enkelstuga uppförd 1866, men blev renoverad och tillbyggd på 1980-talet till en parstuga i 1½ våning. Fasaderna är i rödfärgad locklistpanel, verandan är rikt dekorerad med snickeriglädje och taket har rött taktegel.

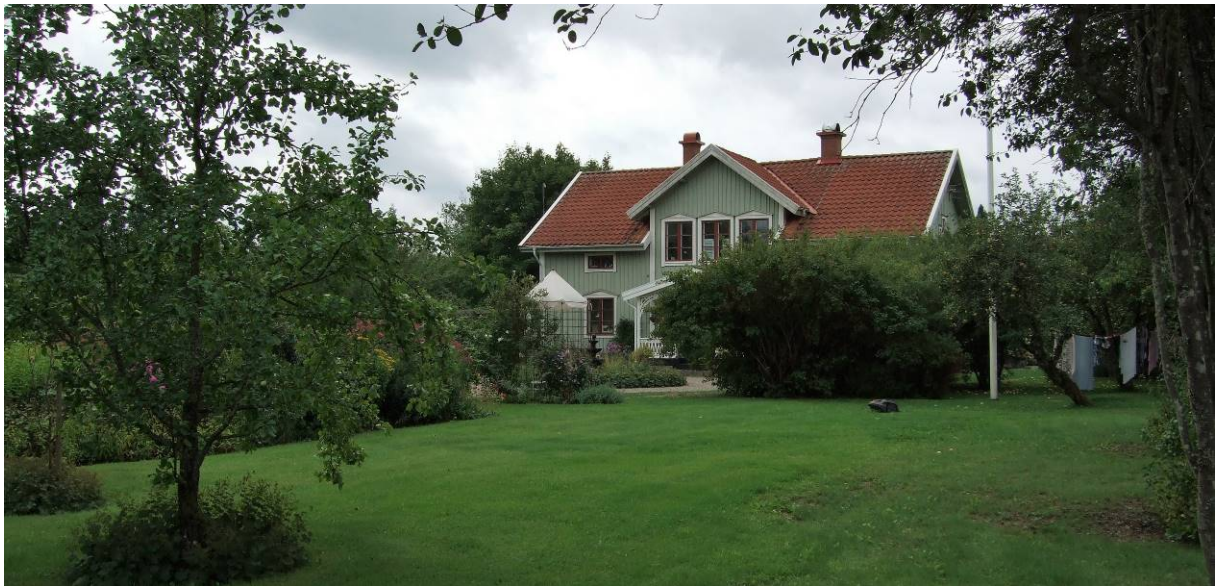
Byggnaden är från 1894 och är i 1½ plan, med ljusgrön locklistpanel och vita omfattningar och knutar. Fönstren är engelskt röda, sockeln av sten och taket har röda betongpannor. Entrén markeras av en frontespis med tre fönster och en snickrad veranda. Byggnaden stod tom i 16 år men renoverades i början av 2000-talet. 2002 fick den Nässjö kommuns byggnadspris.

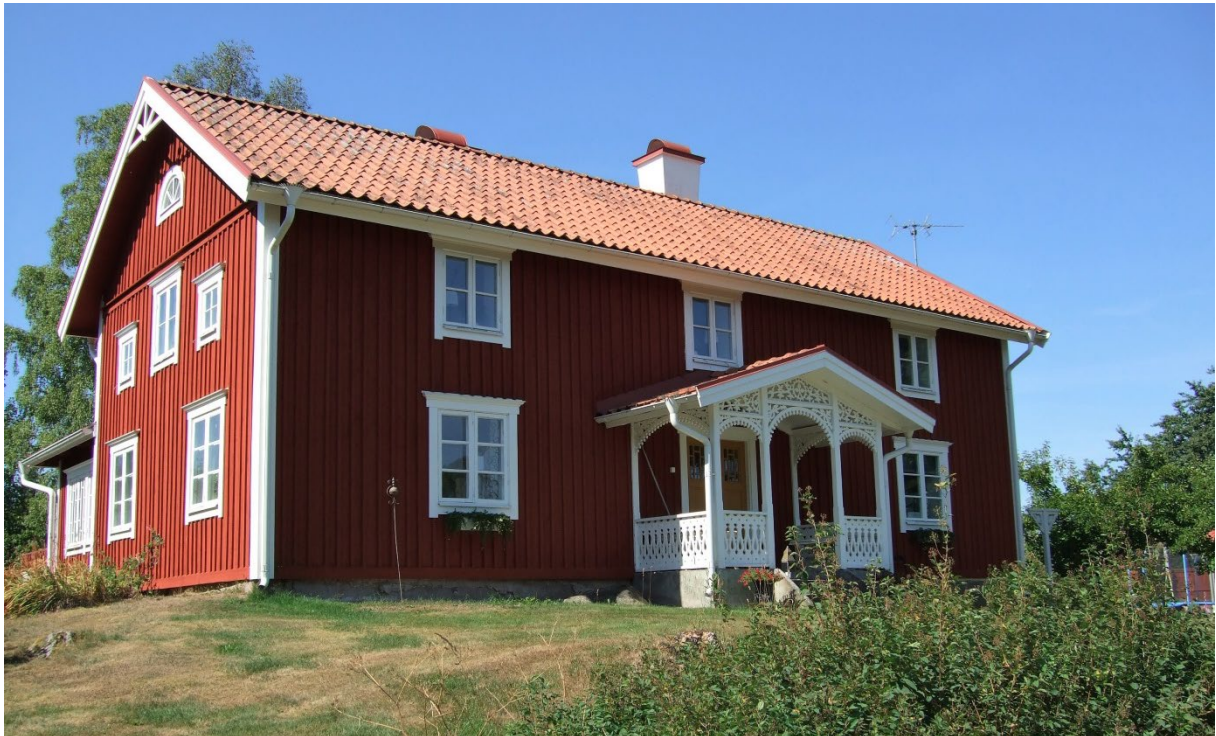
Rödja 5, fastighet Sandsjö-Rödja 6:19

Jordbruk i by i kuperat odlingslandskap. Bostadshuset är av parstugetyp från omkring 1870, troligen påbyggt senare. Det har 2 våningar med rödfärgad locklistpanel och rött taktegel, öppen snickeriglädjeveranda och fodrade dubbeldörrar. Byggnaden har renoverats vid ett senare tillfälle där den bland annat byggts ut på baksidan och erhållit nya fönster.

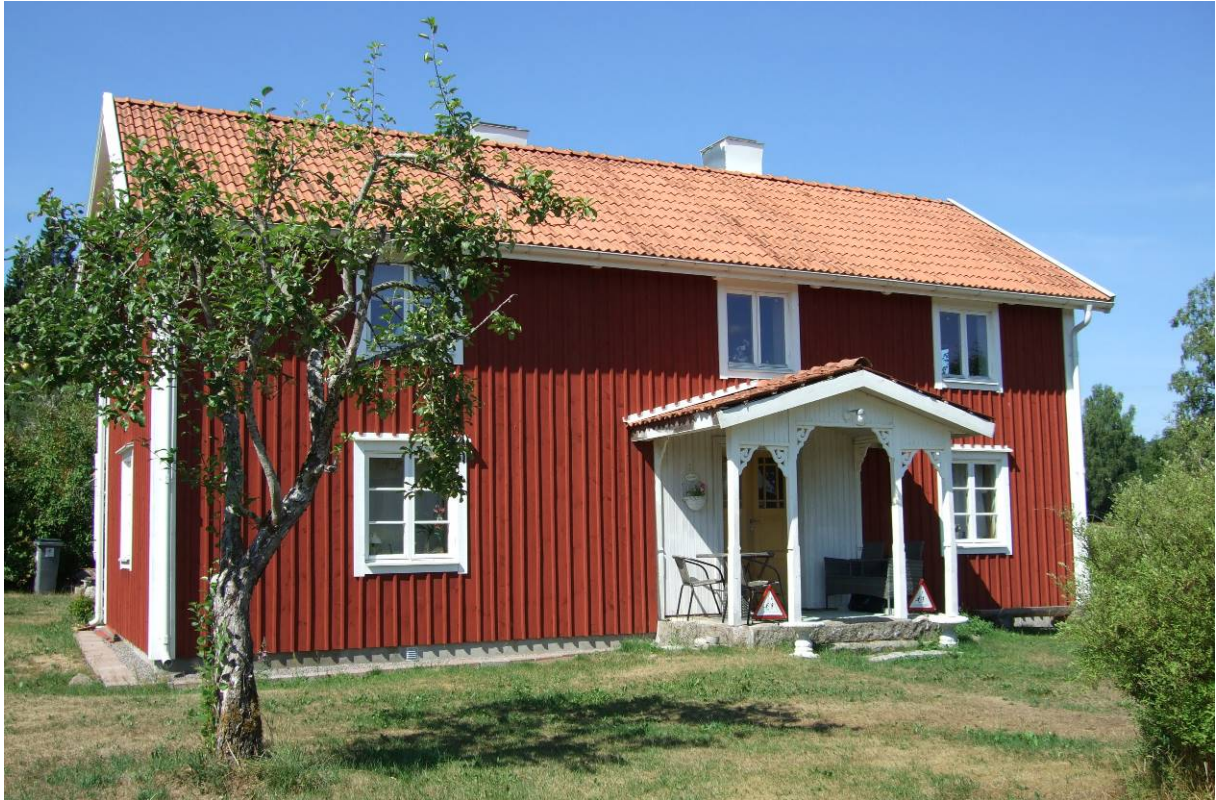
Rödja 18, fastighet Sandsjö-Rödja 1:17

Jordbruk i kuperat odlingslandskap. Bostadshuset är av parstugetyp från 1862, troligen tillbyggt i ett senare skede. Det har 1½ våning i rödfärgad locklistpanel och rött tegeltak. Byggnaden har genomgått en senare större renovering där fasad, fönster, skorsten, tak och grund har förändrats. Entrépartiet har en öppen farstukvist med snickerier och välbevarad dubbeldörr med småspröjsade glastrutor. Farstukvisten har tidigare haft ett dekorativt staket. Bakom huset ligger ett vitputsat uthus, möjligtvis en äldre smedja. Öster om landsvägen ligger en magasinbyggnad och en ladugård, i rödfärgat skiftesverk och brädor under plåttak.

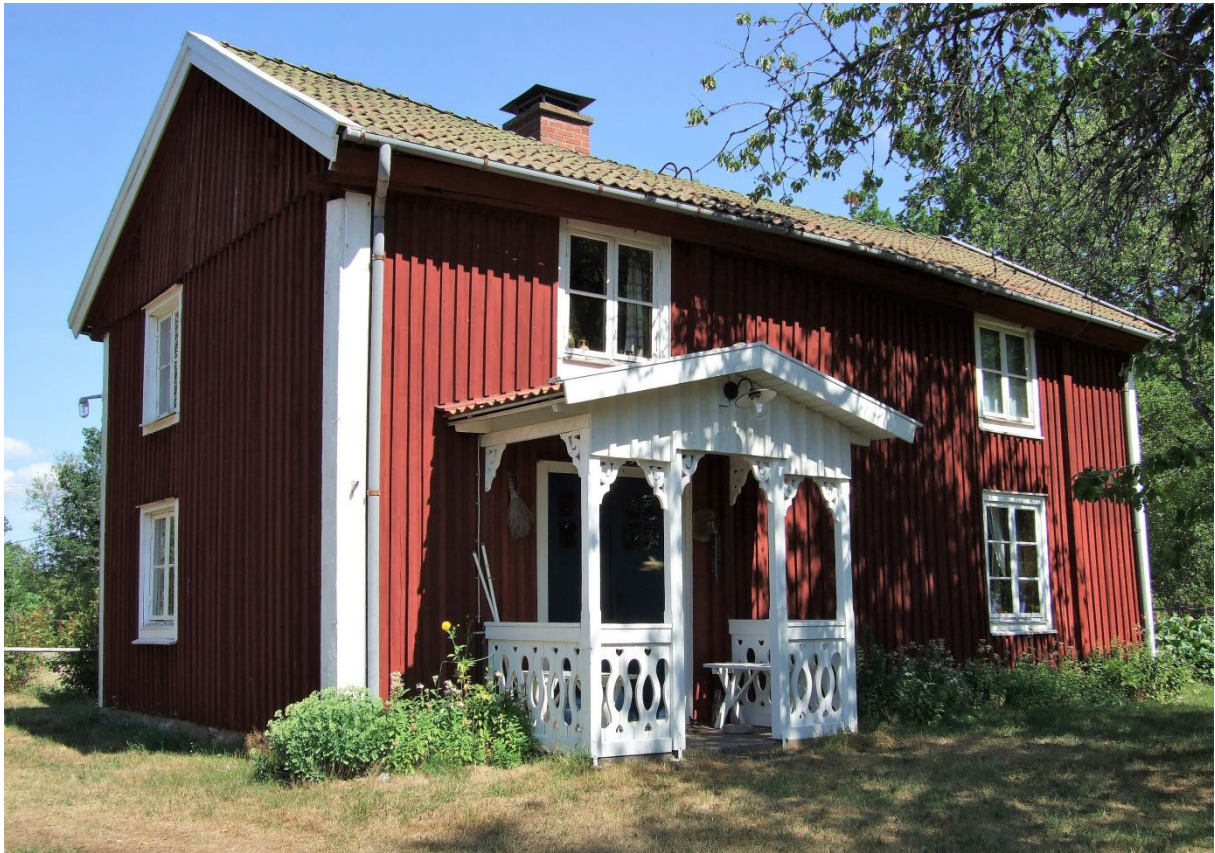
Rödja södergården, fastighet Sandsjö-Rödja 4:5, 4:31

Äldre jordbruk med mangårdsbyggnad av enkelstugetyp i 2 våningar. Fasaden är timrad med faluröd locklistpanel och tegeltak. Huset är troligtvis uppfört på 1880-talet och möjligen senare påbyggt. Bryggghuset och ladugården är från samma tid.

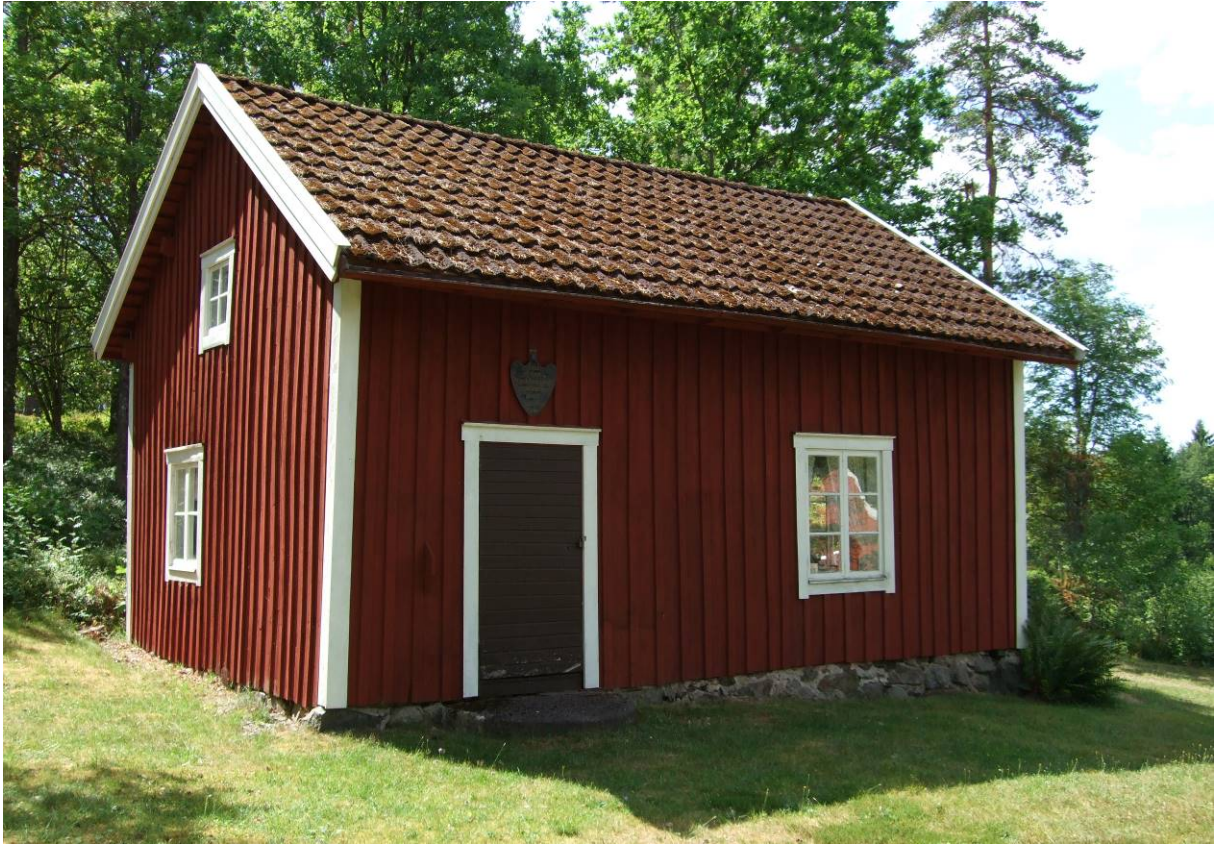
*Soldattorpet.*
