Kulturmiljöprogram

Del 4.8 Norra Solberga socken

Denna del av Nässjö kommuns kulturmiljöprogram redovisar bevarandevärda objekt inom Norra Solberga socken.

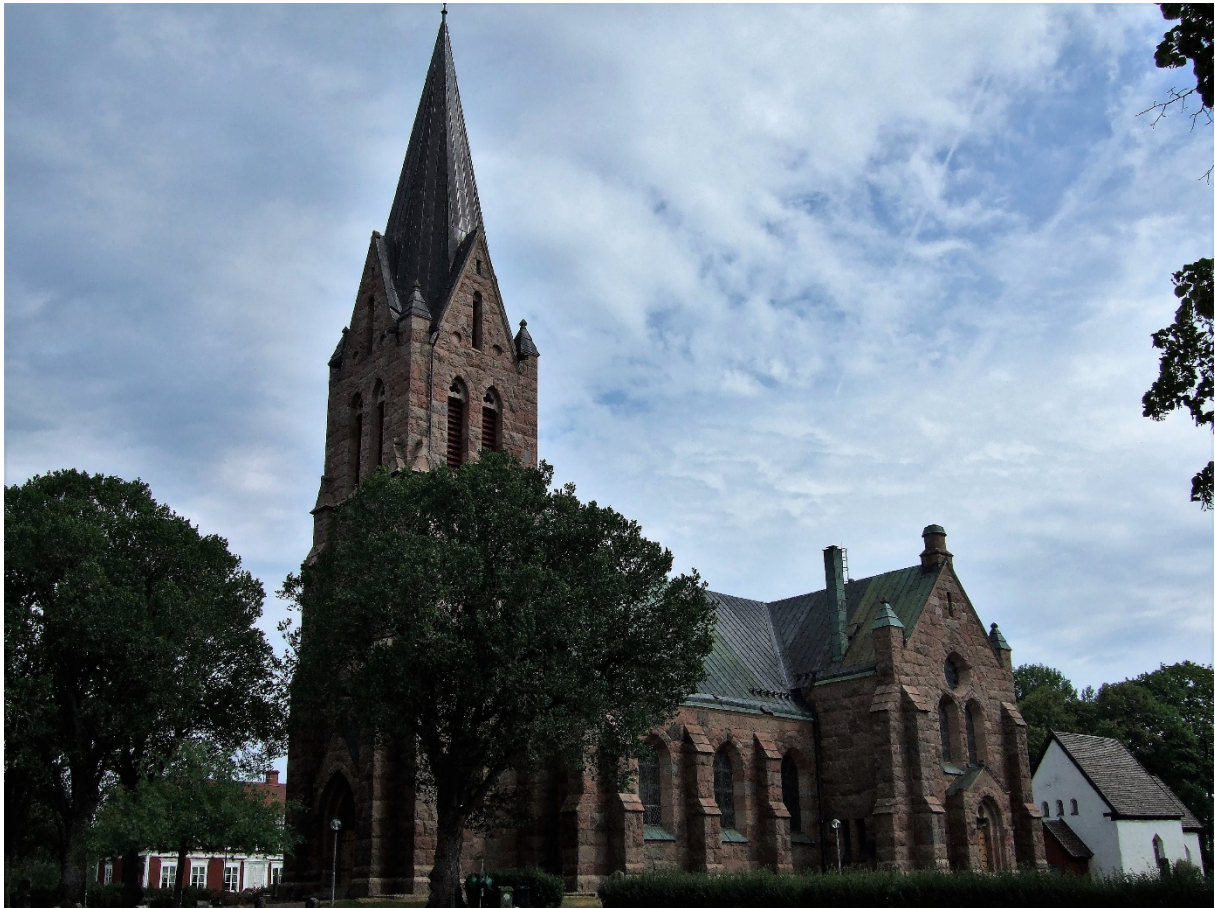
Nya kyrkan.

- Den nygotiska kyrkostilen med högt strävande tak, torn, fönsterbågar och portaler
- Fasaden i lokal röd granit med strävpelare
- Det höga sadeltaket i koppar
- Den fasta interiören

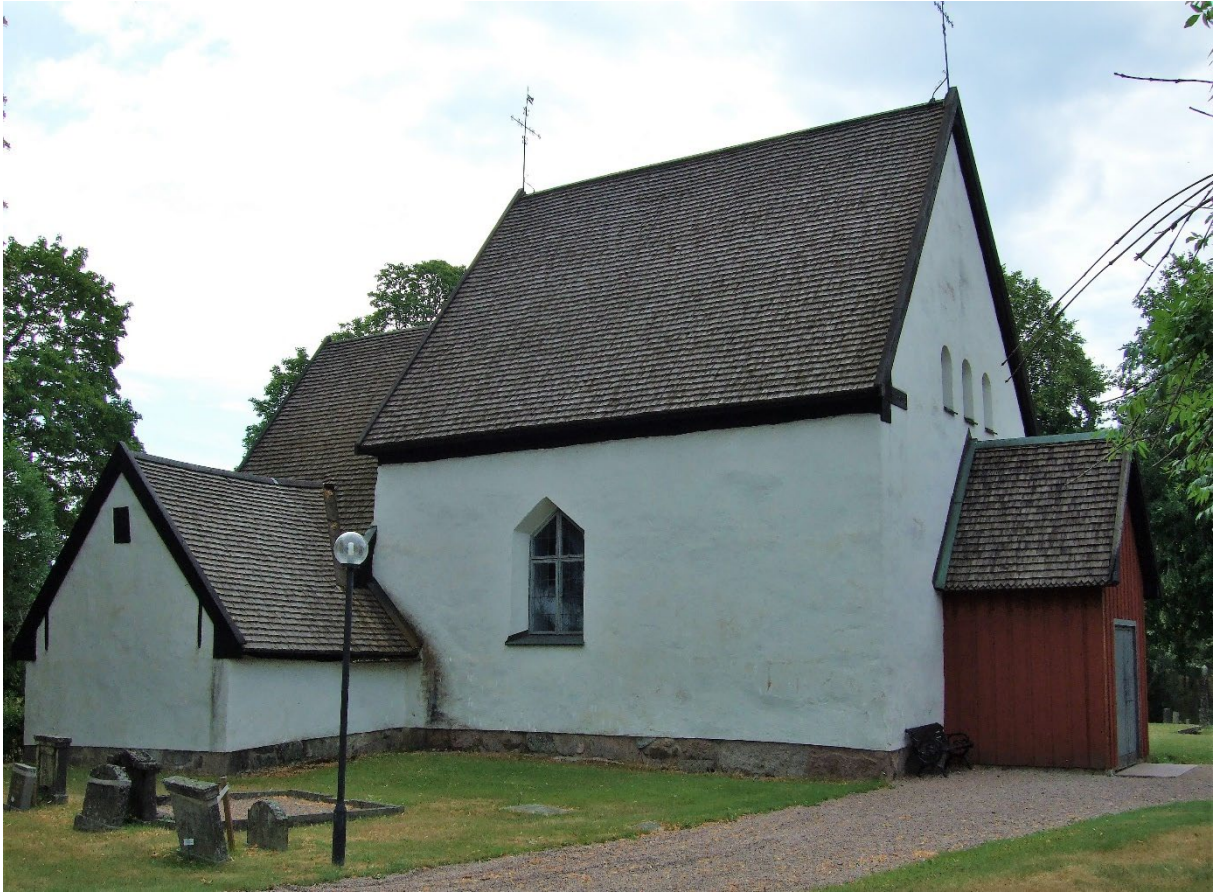
Medeltidskyrkan.

- Byggnadens kompakta volym
- Vitputsade fasaden
- Det höga sticktaket och takstolarna
- Stensockeln
- Fönstrens gotiska och romanska karaktär
- Vapenhuset i stående fasspontpanel

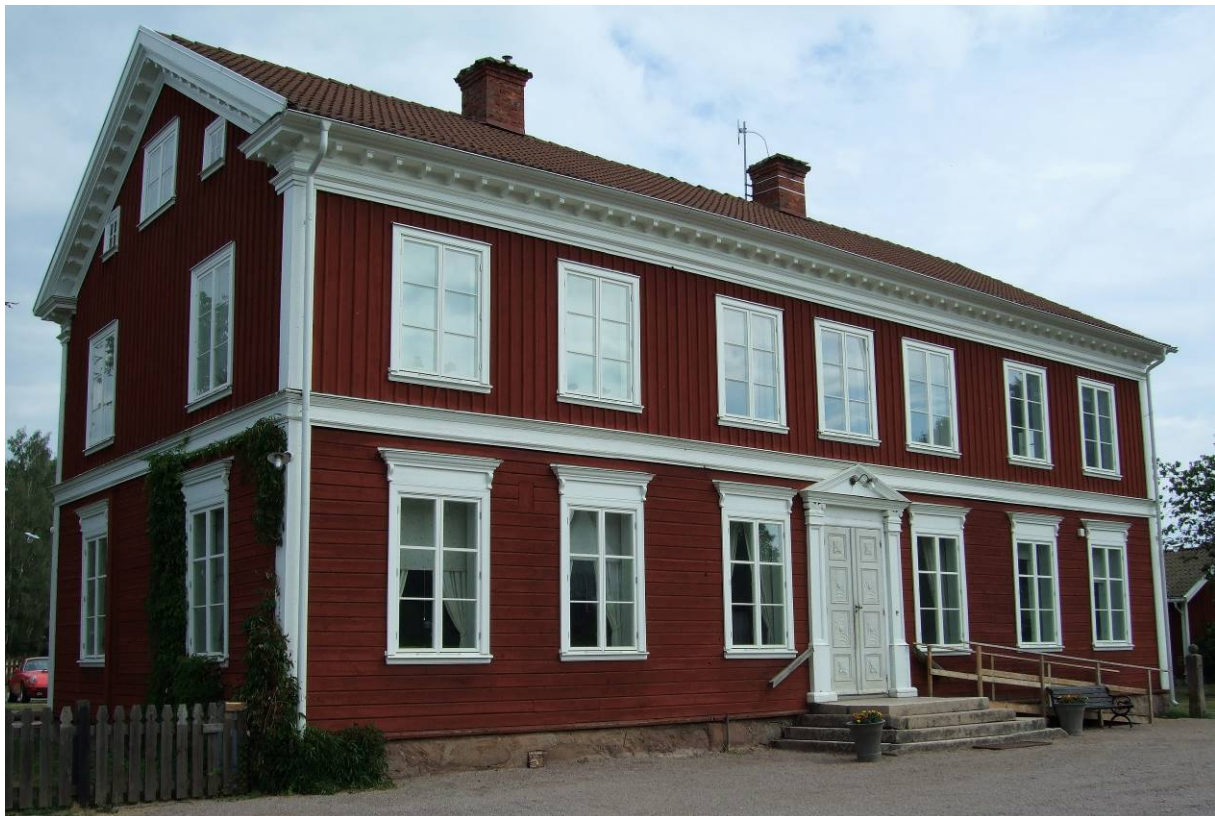
Före detta kyrkskolan.

- Byggnadens volym
- Röda fasspontpanel och locklistpanel
- Byggnadens träfönster av tvåluftstyp med spröjsar
- Röda sadeltaket i tegel
- Dekorativa gesims
- Dörrentrén med vackert dekorerat dörrpar, pilastrar och fronton
- Stensockel och stentrappa

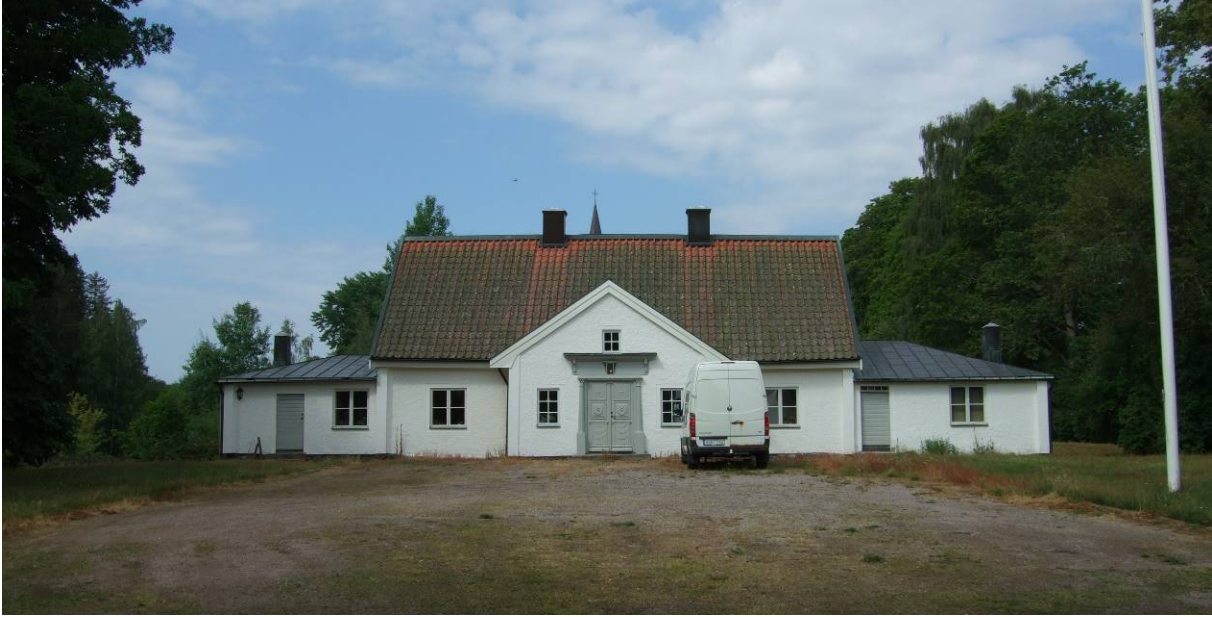
Herrgårdsanläggningen.

- Putsade fasaden
- Höga sadeltaket belagt med rött taktegel
- Den utsmyckade originalentréportalen och pardörr i trä
- Byggnadens träfönster av tvåluftstyp med spröjsar

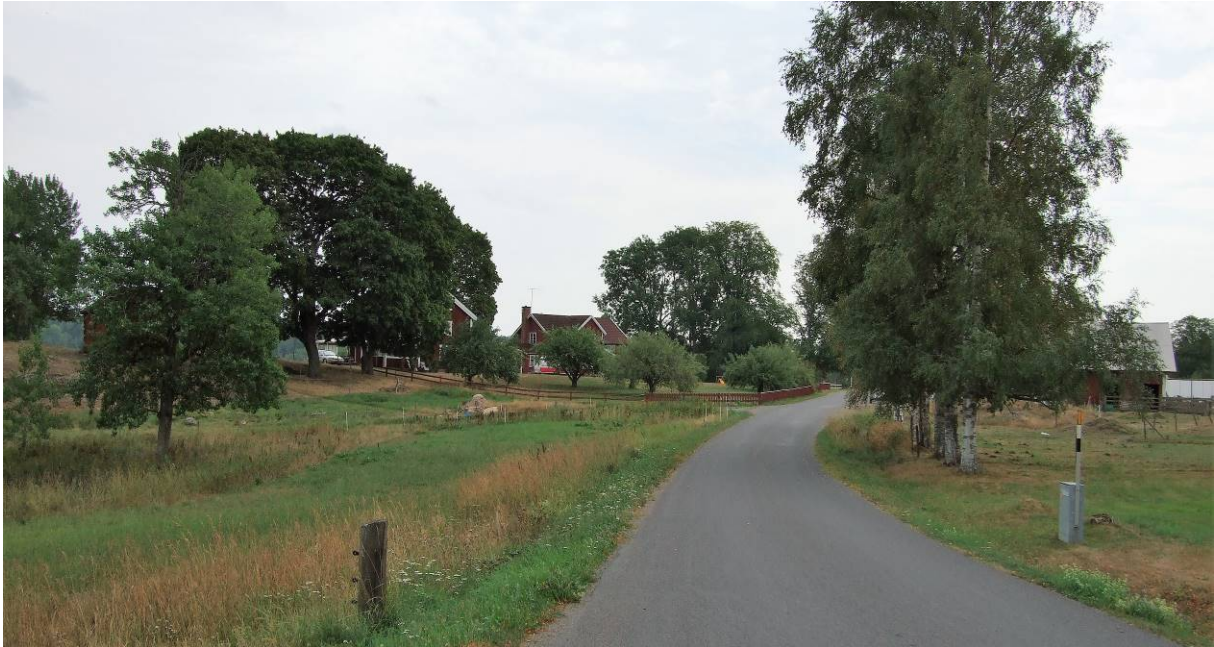
Vy mot 1:2.

By i låglänt, svagt kuperat odlingslandskap i anslutning till Vässledasjöns västra sida. Genom området flyter i norr och väster Boån och i sydväst Svartån. Byn har åkermark i anslutning till bebyggelsen och vidsträckt ängsmark vid Svartån. Bebyggelsen består av fem gårdar förhållandevis väl samlade. Tre bostadshus är av parstugetyp i två våningar från omkring 1860, med fasader av rödfärgad locklistpanel och röda tegeltak (1:2, 1:3, 2:2). Bostadshuset 3:1 från 1885 har sexdelad plan i 1½ våning, med fasad av ljusmålad locklistpanel och tegeltak. Ladugårdarna är från omkring 1900, rödfärgade under tak av plåt. På fastigheterna 1:2, 2:2 och 3:1 finns välbevarade bodbyggnader från tidigt 1800-tal. Gårdarna 1:3 och 3:1 utflyttades i samband med laga skifte 1875.

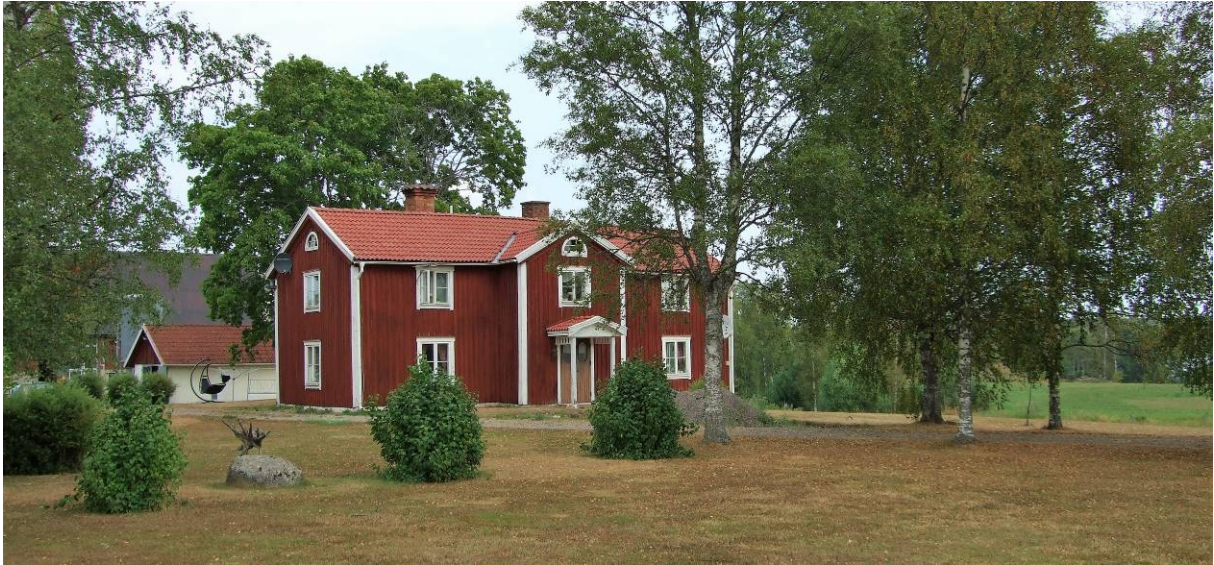
Bostadshus på 1:3.

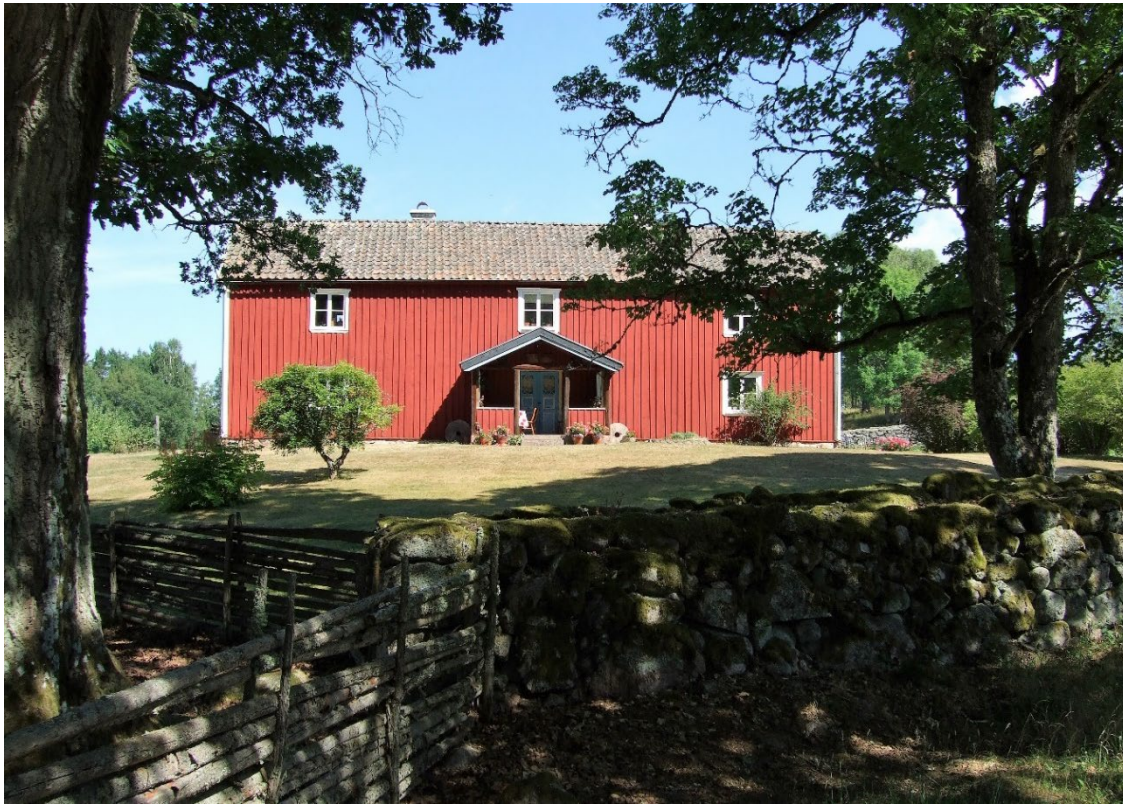
Huvudbyggnaden.

Gårdens huvudbyggand utgörs dels av en parstuga från omkring 1850 och dels av ett hus från 1914, båda med rödfärgade locklistpaneler och rött tegeltak. Den äldre mangårdsbyggnaden är numera gårdsmuseum, där gårdens egna inventarier och bruksföremål finns bevarade sedan 1770-talet. Ladugården, uppförd 1895, är rödfärgad med plåttak. Kvar från frälstetiden är en bodbyggnad med inskriptionen 1816, uppförd i liggande timmer och tak av tvåkupigt tegel.

- Byggnadens volym med den lilla verandautbyggnaden
- Tvåluftsfönstren med spröjs och symmetrisk placering
- Locklistpanelen
- Sadeltaket med tegelpannor
- Tillhörande byggnader och deras placering på gården

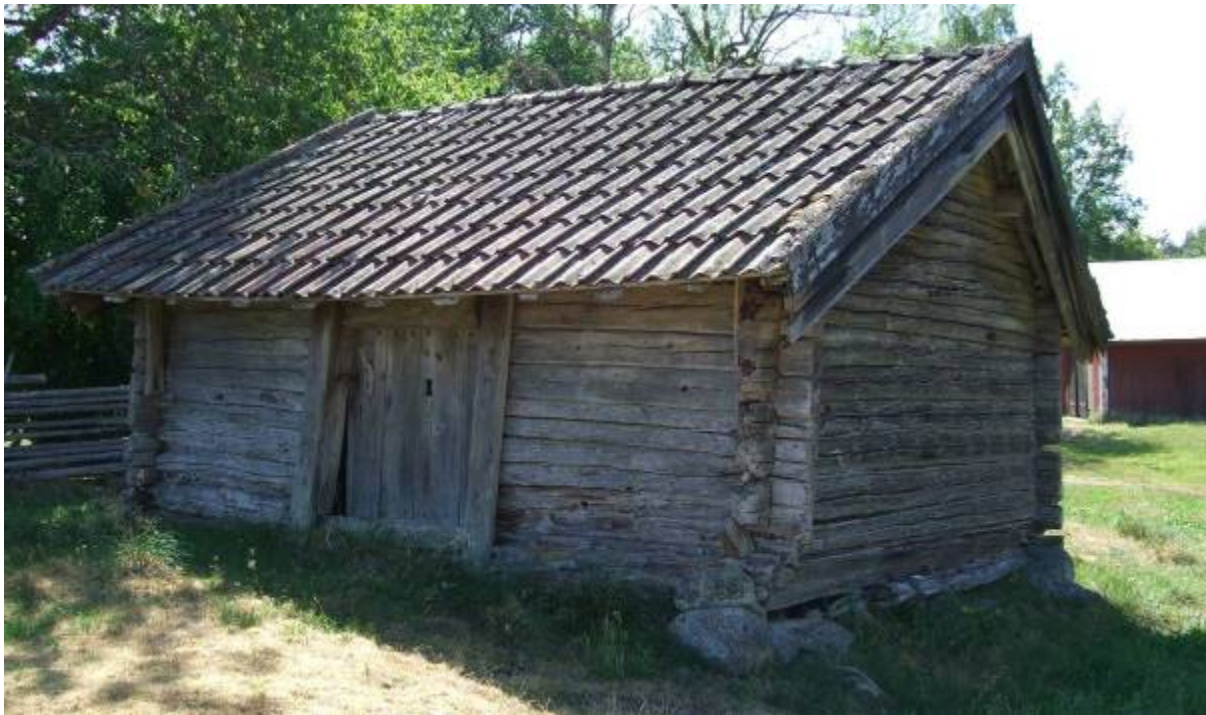
Bodbyggnad.

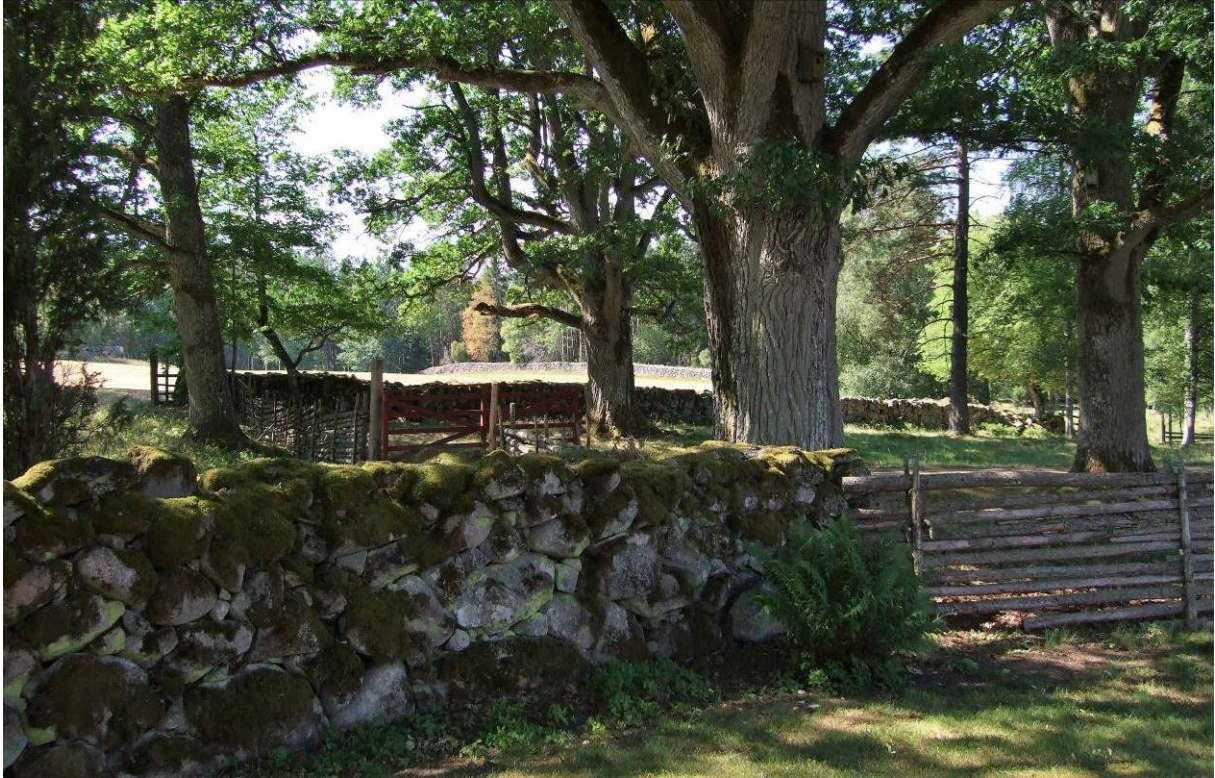
Delar av stenmurarna som sträcker sig över gårdens marker.

Snarebo är ett exempel på en gård med flertalet äldre byggnader och särskilt välbevarade interiörer. Gårdens stenmurar är ovanligt storslagna och omfattande.

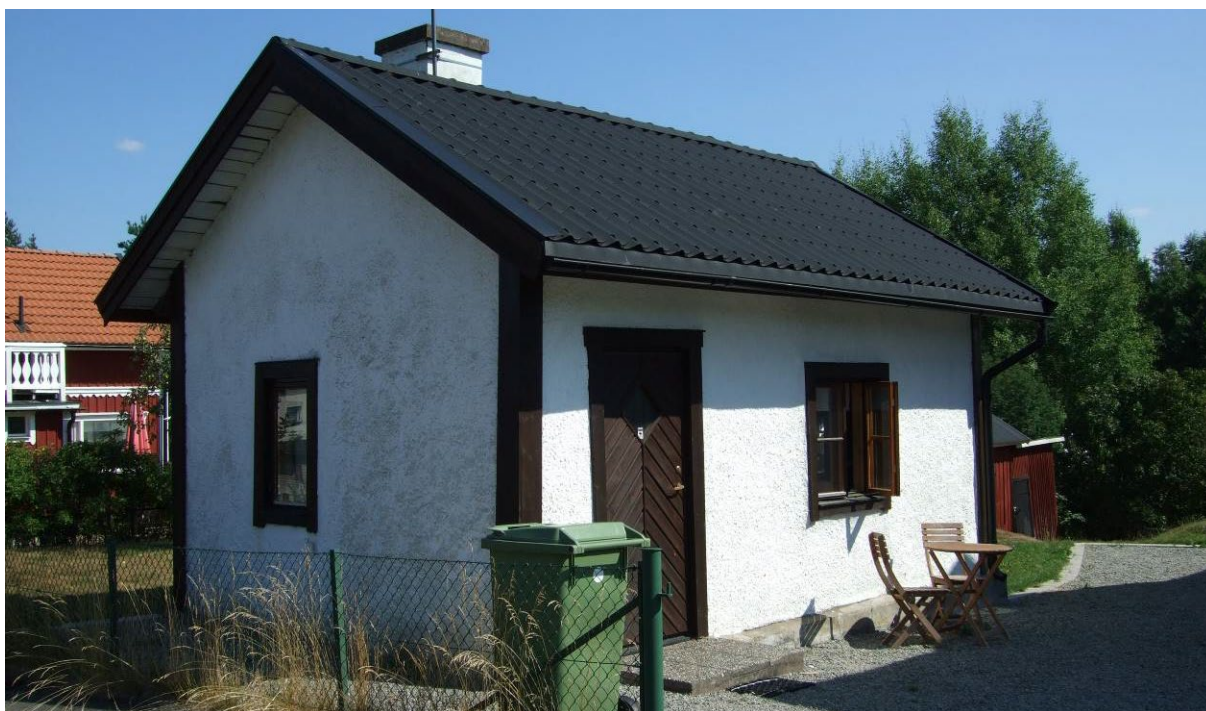
Kappen.

- Byggnadens volym
- Timmerstomme

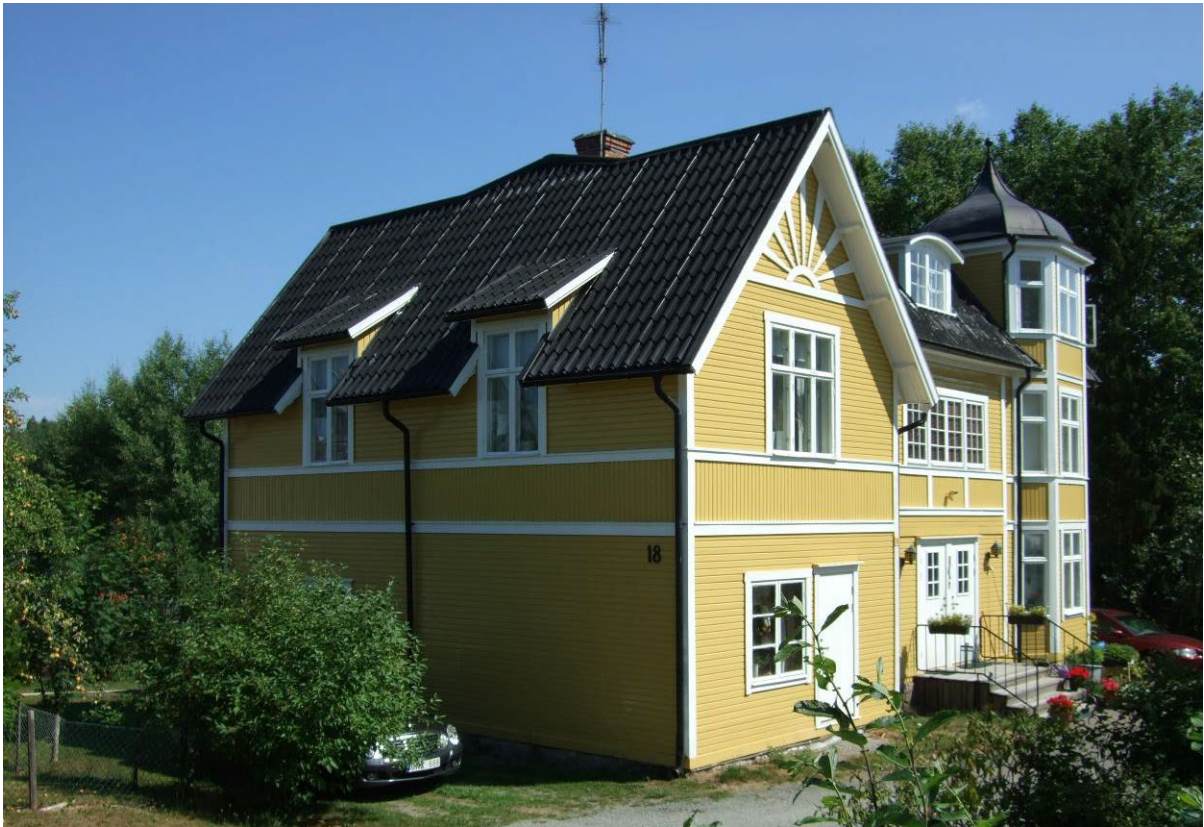
Bostadshus på Pilabo 1:29.

Huset på Pilabo 1:29 är en stor villa på två våningar med ett hörntorn i stående och liggande fasspontpanel i gul kulör. Huset har mansardtak med enkupigt svart plåttak med valsad plåt på tornet. Huset har inhyst fler funktioner än bostadshus. Det har varit matsal för fabriksarbetarna och det har bedrivits affärsverksamhet i bottenvåningen.

- Byggnadens volym i vinkel och torn
- Den stående och liggande gula fasspontpanelen och de dekorativa vita detaljerna
- Byggnadens sadeltak och mansardtak samt tornets kupoltak i valsad plåt
- Fönsterkupolerna, sekelskiftesfönstren och småspröjsade fönster

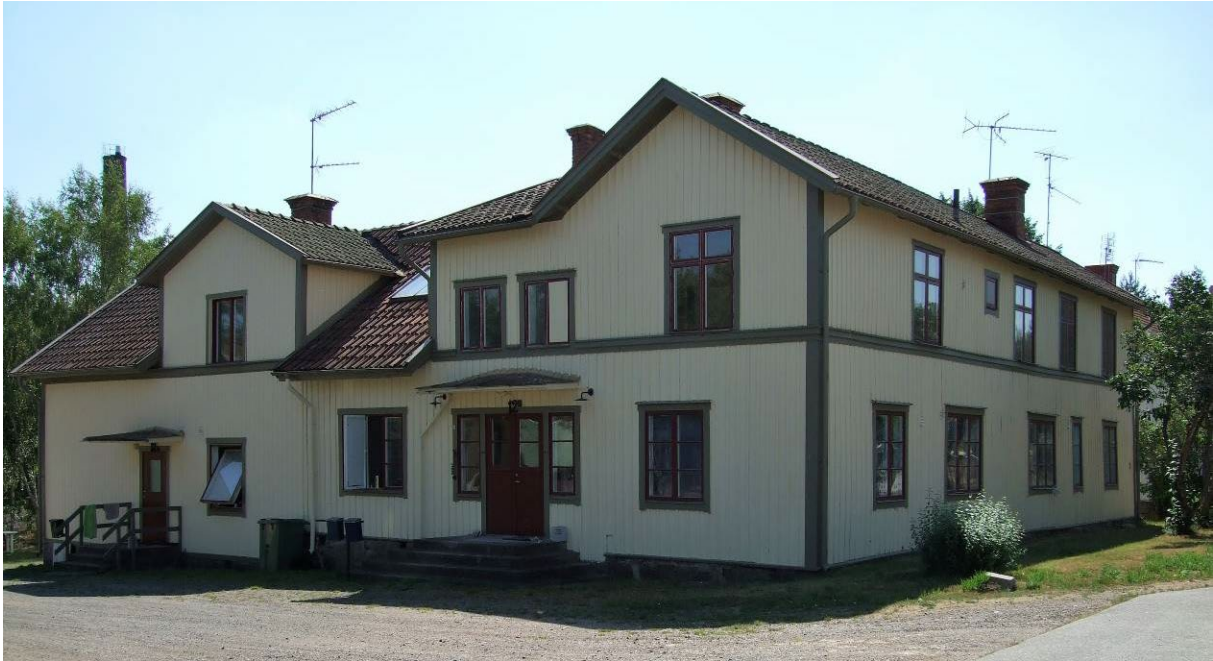
Före detta fabrikskontoret.

Före detta fabrikskontoret, uppfört omkring sekelskiftet 1900 i två våningar. Det har också bedrivits affärsverksamhet (såsom chark, matbutik) i samma byggnad under en period. Byggnaden fungerar idag som ett bostadshus.

- Byggnadens volym i vinkel
- Stående locklistpanel och fasspontpanel
- Det tegelklädda taket med flertalet skorstenar
- Stentrappan och stensockeln

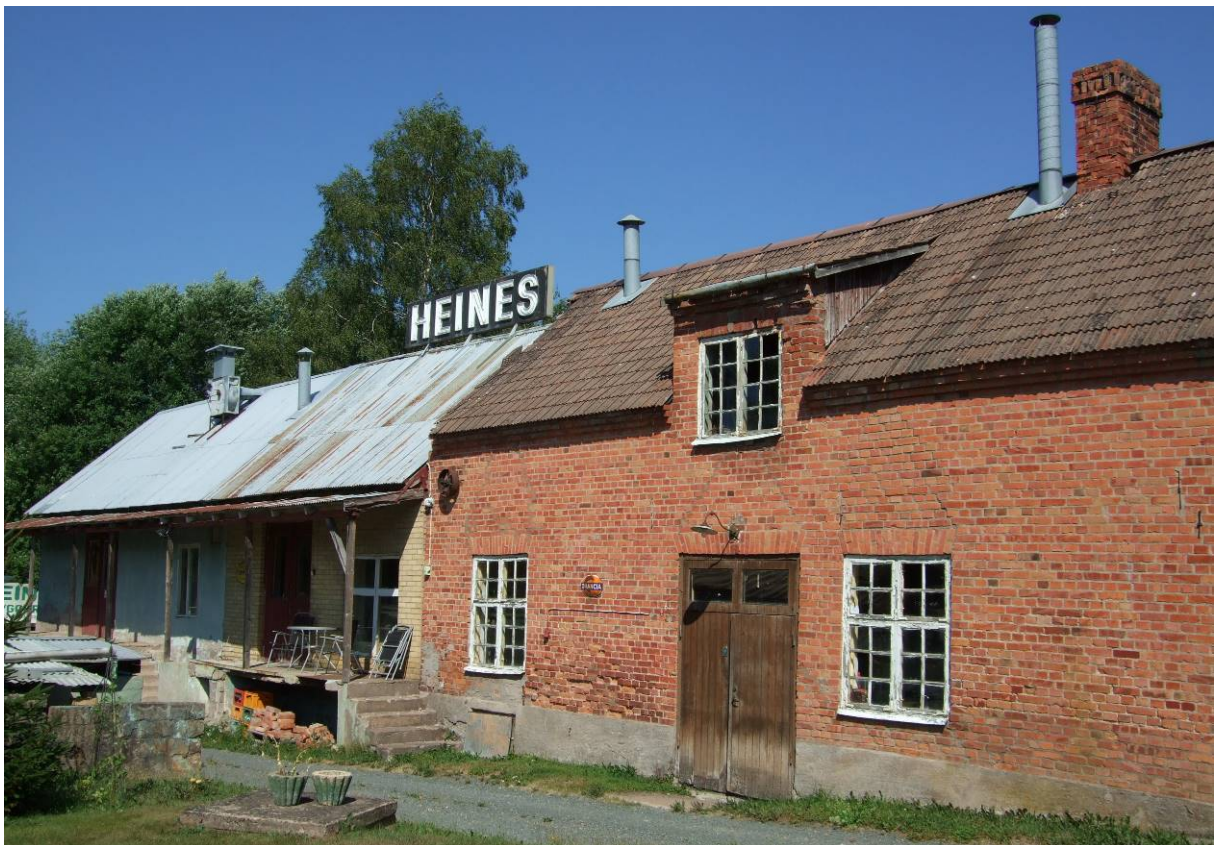
Heines bryggeri. Vid sekelskiftet 1900 startades här en bryggerirörelse som fortsatte ända fram till 2006. Det finns fortfarande viss utrustning kvar som visar den tekniska utvecklingen sedan bryggeriet grundades. Den äldsta delen av byggnaden är uppförd i rött tegel i blockförband, och har trekupigt taktegel. De senare utbyggnaderna är uppförda i gult tegel och betong i ljus kulör med ett tak täckt i plåt. Utmed tillbyggnaderna finns det två lastplatser i betong med utskjutande tak över. Tvåluftsfönstren är förmodligen original och representativa för de olika tidslagrens tillkomst. Byggnaden har två reklamskyltar från olika tidsepoker. Bostadshuset som tillhör bryggeriet är uppfört under 1800-talet, ovisst exakt när. Tornet tillkom under 1930-talet och byggnaden byggdes sedan till igen under början på 50-talet. Fasaden utgörs av stående och liggande fasspontpanel målad i en grön kulör.

- Byggnadens volym med utbyggnader från olika tidsepoker
- Byggnadens röda tegelfasad och trekupiga taktegel med skorsten
- Ursprungliga fyrluftsfönster med spröjs
- Tegelsesimsen och det avskurna hörnet
- Lastbryggorna
- Bryggeriskyltarna

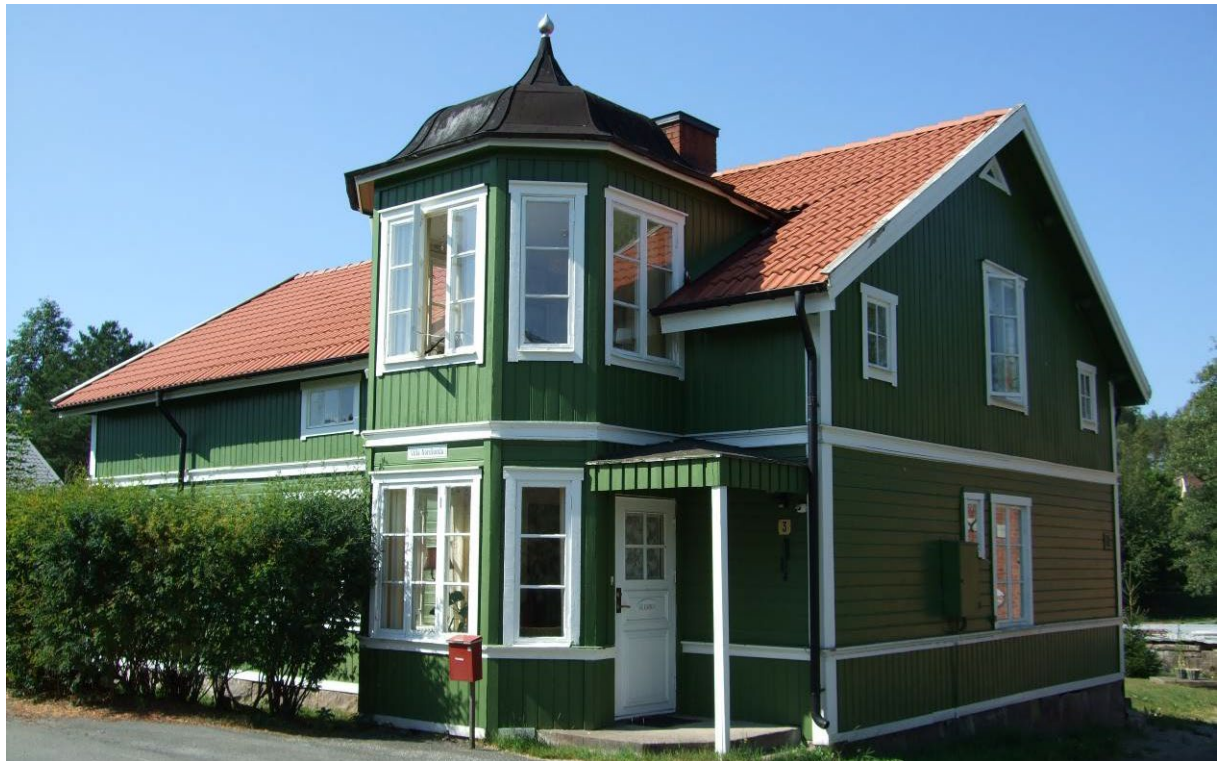
Bostadshus tillhörande Heines bryggeri.

- Byggnadens volym inklusive tornet
- Liggande och stående fasspontpanel
- Det tvåkupiga takteglet samt plåttaket
- Tvåluftsfönstrens karaktär

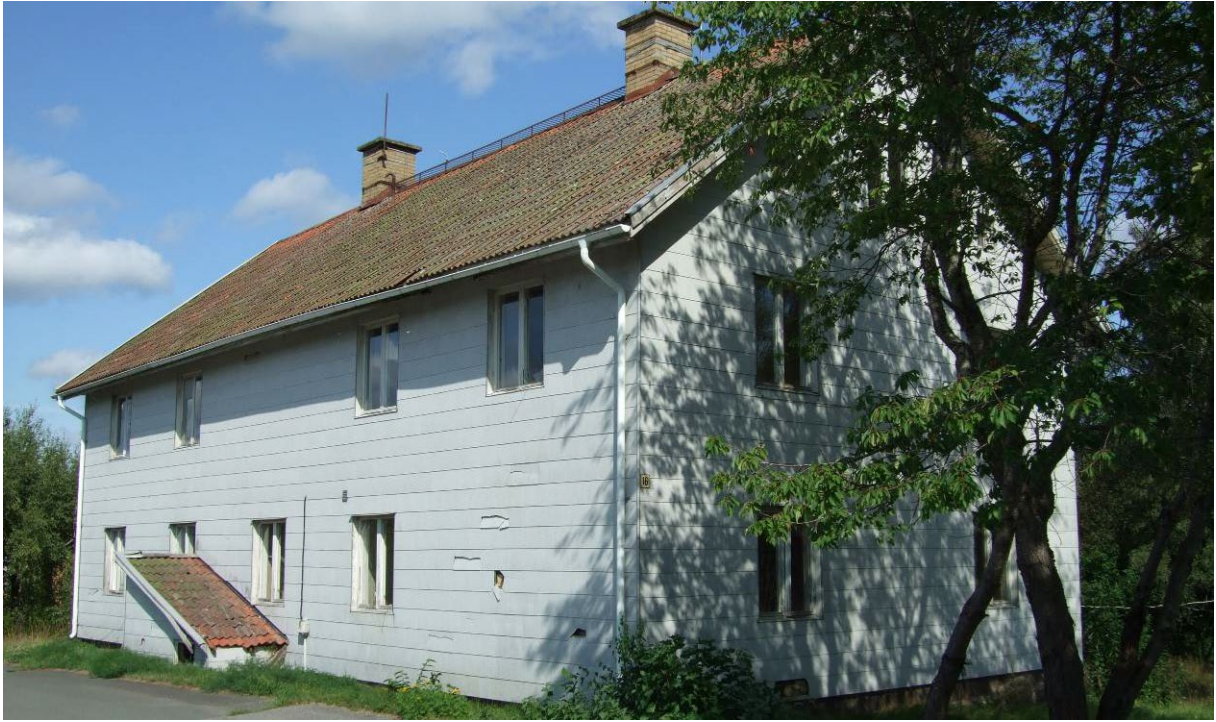
38:an. I anslutning till fabriksområdet ligger den enda kvarvarande av fabriakens arbetarkaserner i två våningar, dock inte i bruk idag. Den har eternitklädd fasad med rött tegeltäckt sadeltak.

- Byggnadens volym
- Fasaden i eternit och sadeltak belagt med tegel
- Tvåluftsfönstren och deras placering

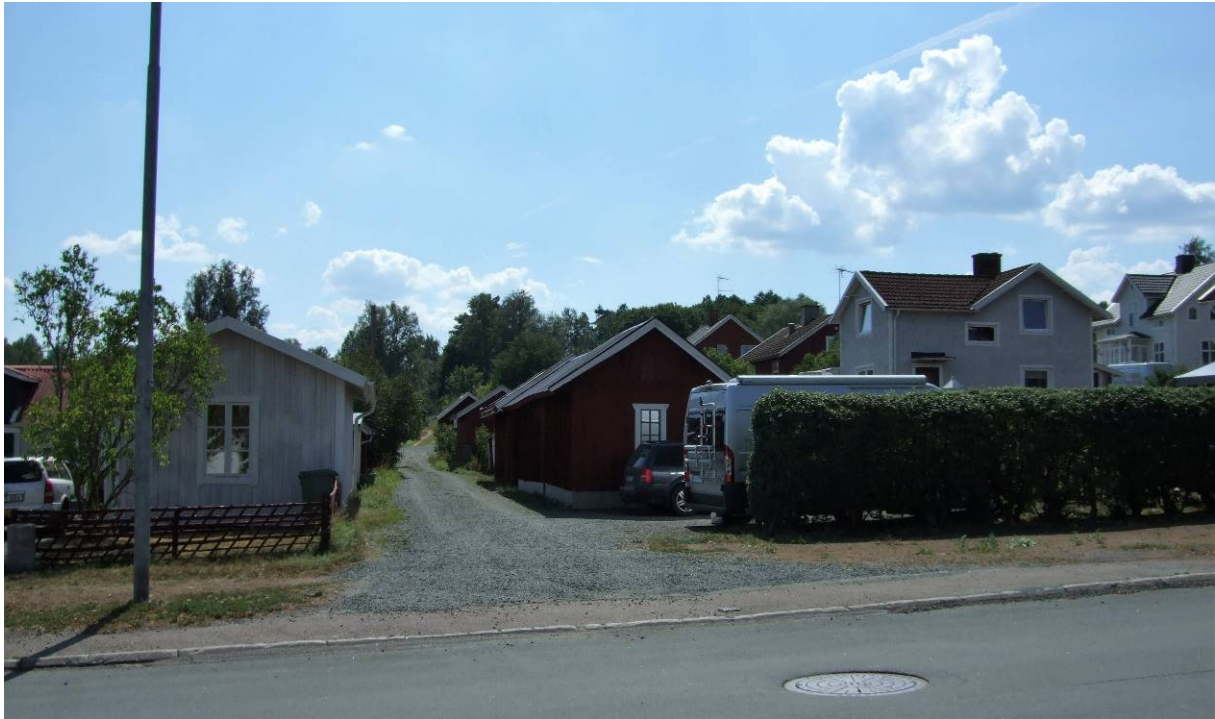
Vy från Allén i sydlig riktning.

Egnahemsområde från tiden 1900–1915 med små bostadshus, fritt liggande på trädgårdstomter. Mellan kvarteren löper en smal ekonomigata vid vilken vedbodarna och uthus är förlagda. Husen är uppförda i 1-1½ våning på sockel av kilad sten, och med fasader av locklistpanel eller stående och liggande fasspontpanel i kombination. Många av husen har reveterats eller klätts med eternitplattor. Färgsättningen är idag varierande. Den ursprungliga taktäckningen var tegel.

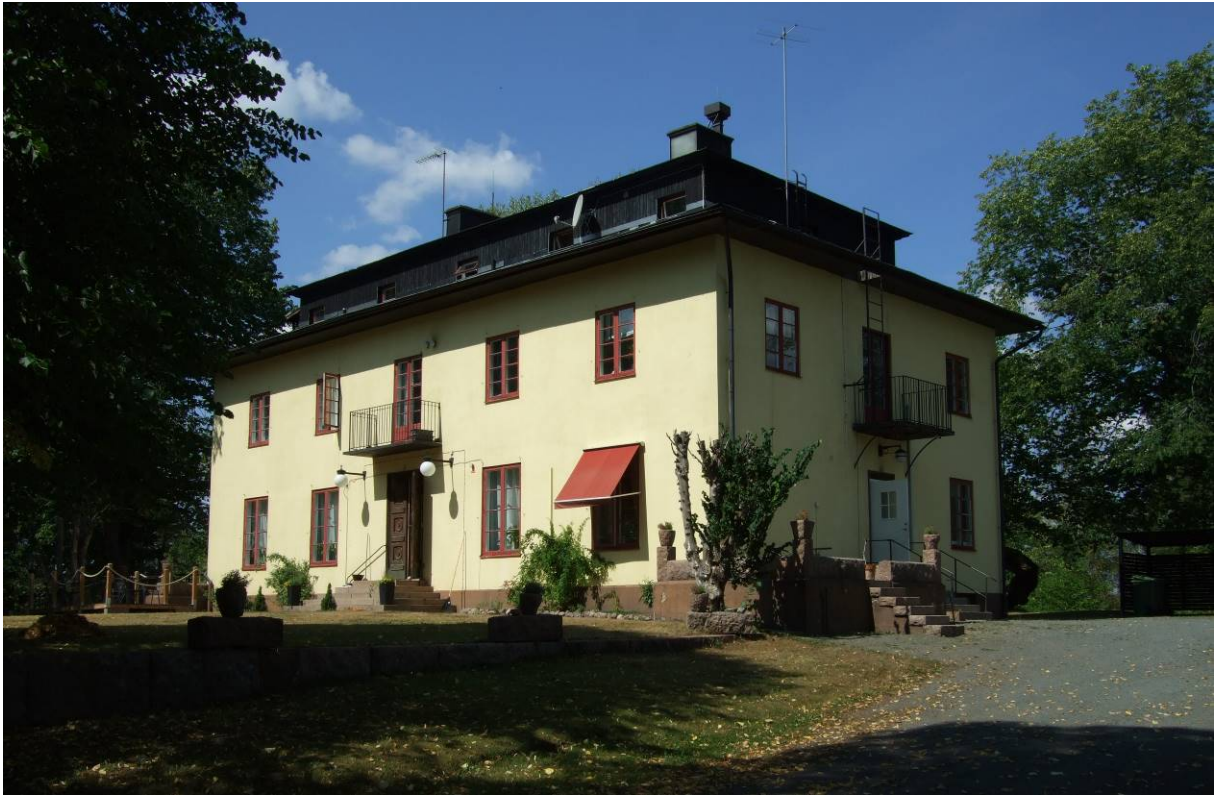
Byggnaden är uppförd som bostad åt disponenten vid Annebergs tändsticksfabrik. Ursprunget är en byggnad från 1860-talet, rejält ombyggd på 1920-talet. Huset är en tvåvånings timmerbyggnad med slätputsad gul fasad, tillbyggd takvåning med svart panel och taktäckning av skiffer. Stenmuren med smidesräcke och grindar inhägnar trädgården där det också finns ett lusthus med snickeriglädje. Fastigheten har även använts för pensionatsverksamhet men är numera behandlingshem.

- Byggnadens volym med tillbyggd takvåning
- Den putsade fasaden
- Taktäckningen av skiffer
- Tvåluftsfönstrens symmetriska placering med spröjs
- Huvudentréns dekorativa dörrpar i trä
- Stenmuren med smidesräcke

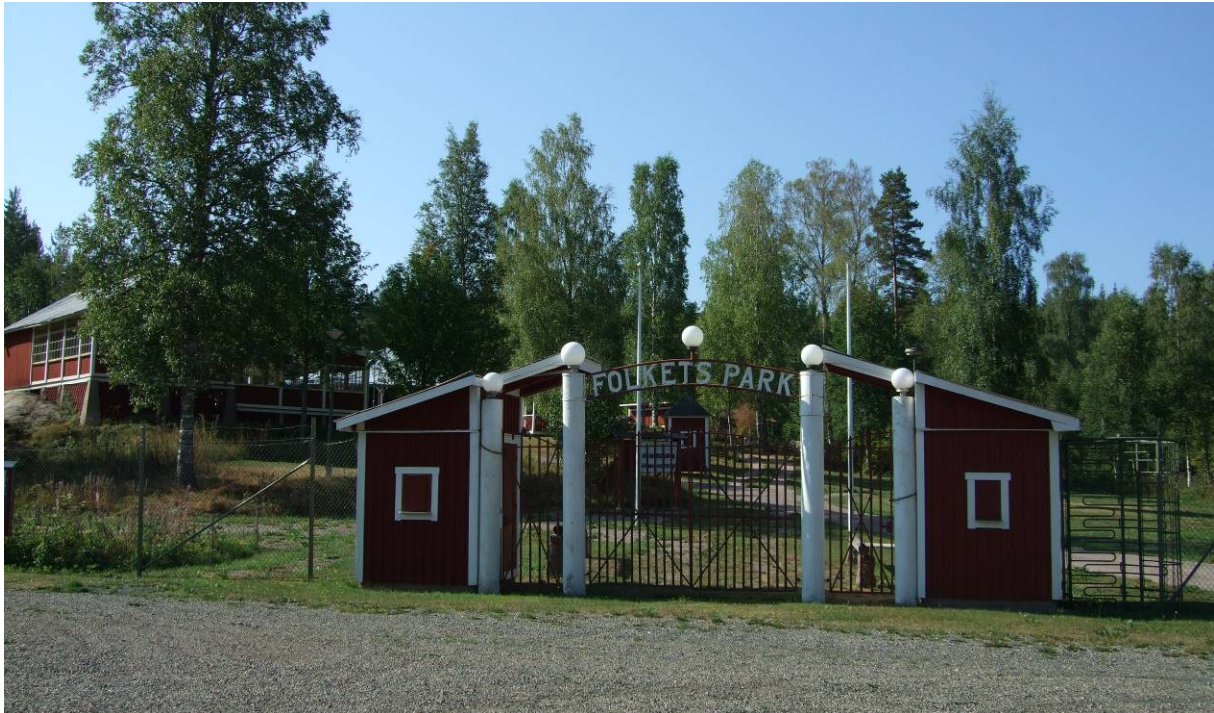
Entrén.

Annebergs Folkets Park, anlagd 1923. Samtliga byggnader är faluröda med vita omfattningar och detaljer. Entrén är relativt bevarad sedan den byggdes. Dansbanan byggdes 1931, har öppna väggar och tak av ofärgad plåt. Dessförinnan var det en öppen dansbana utan tak. Kaffestugan byggdes 1922 och den har träpanel och ofärgat plåttak. Sedan den uppfördes har den byggts ut. Den dekorativa musikpaviljongen är placerad i centrum, täckt med tvåkupiga takpannor. Teaterladan med locklistpanel, uppförd 1926, renoverades under 90-talet och har enkupigt tegeltak. Det finns också lotterikiosker, aktivitetsbyggnad, dansbiljettkur, utedass och en jordkällare.

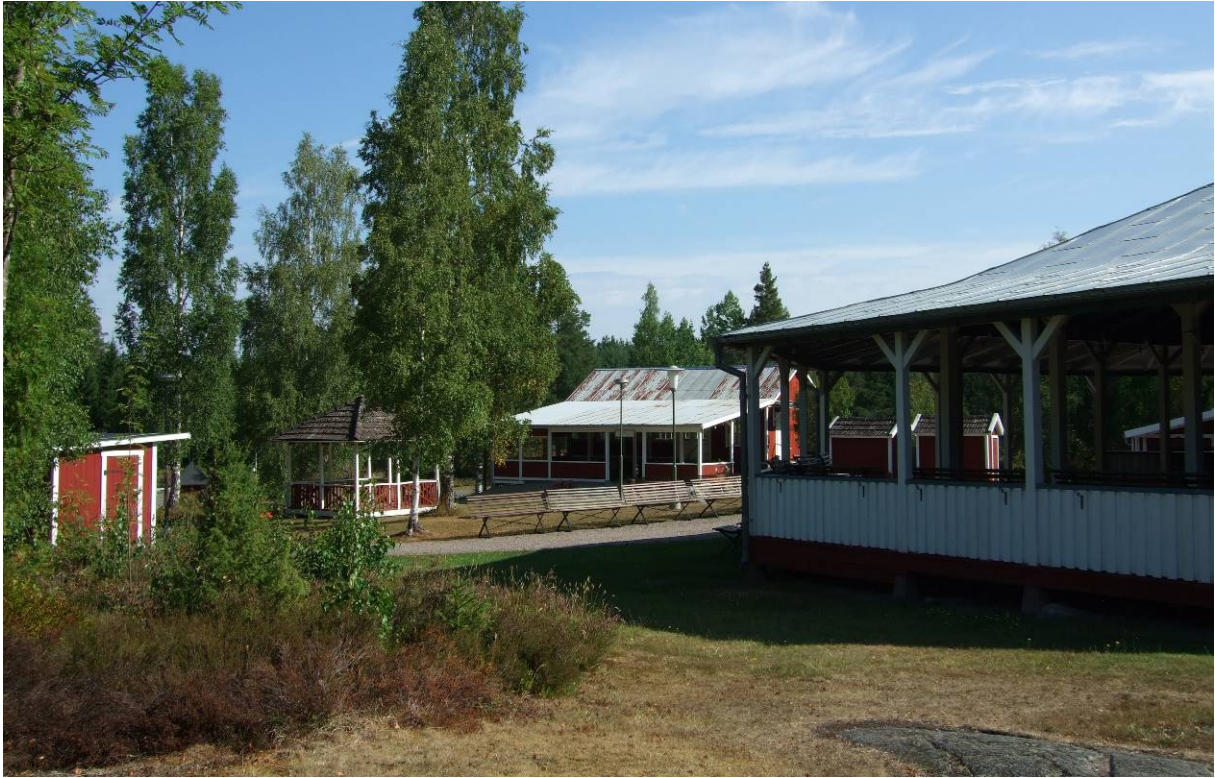
Vy över parken, dansbanan närmast till höger, musikpaviljongen och kaffestugan.

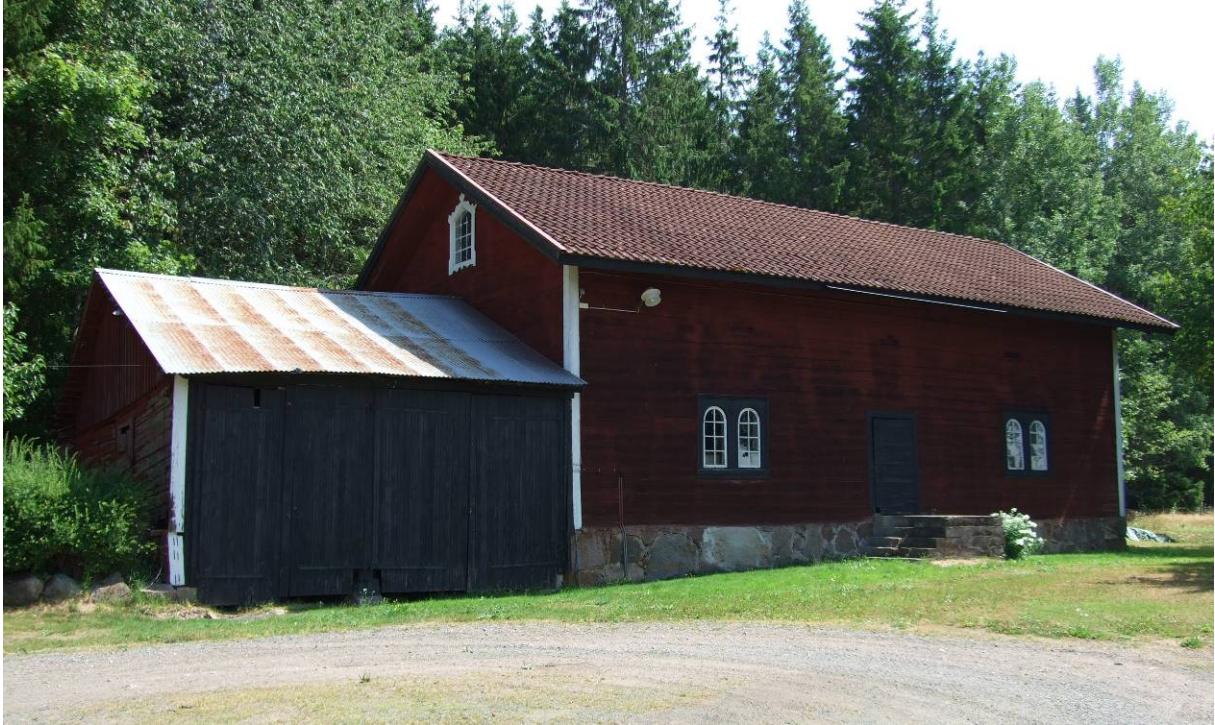
Från äldre tider finns en större gårdsbyggnad kvar, förmodligen 1800-tal. Byggnaden är i liggande timmer, rödmålad och vilande på en stensockel. Den brukades ursprungligen som sädesmagasin fram tills nyligen. På västra långsidan finns två speciella fönster, förmodligen från Solberga gamla kyrka. Taket är beklätt av röda betongpannor. Under byggnaden sträcker sig en större källare indelad i två kammare. Strax väster om förrådsbyggnaden finns en timrad drängstuga, förmodligen från samma tidsepok.

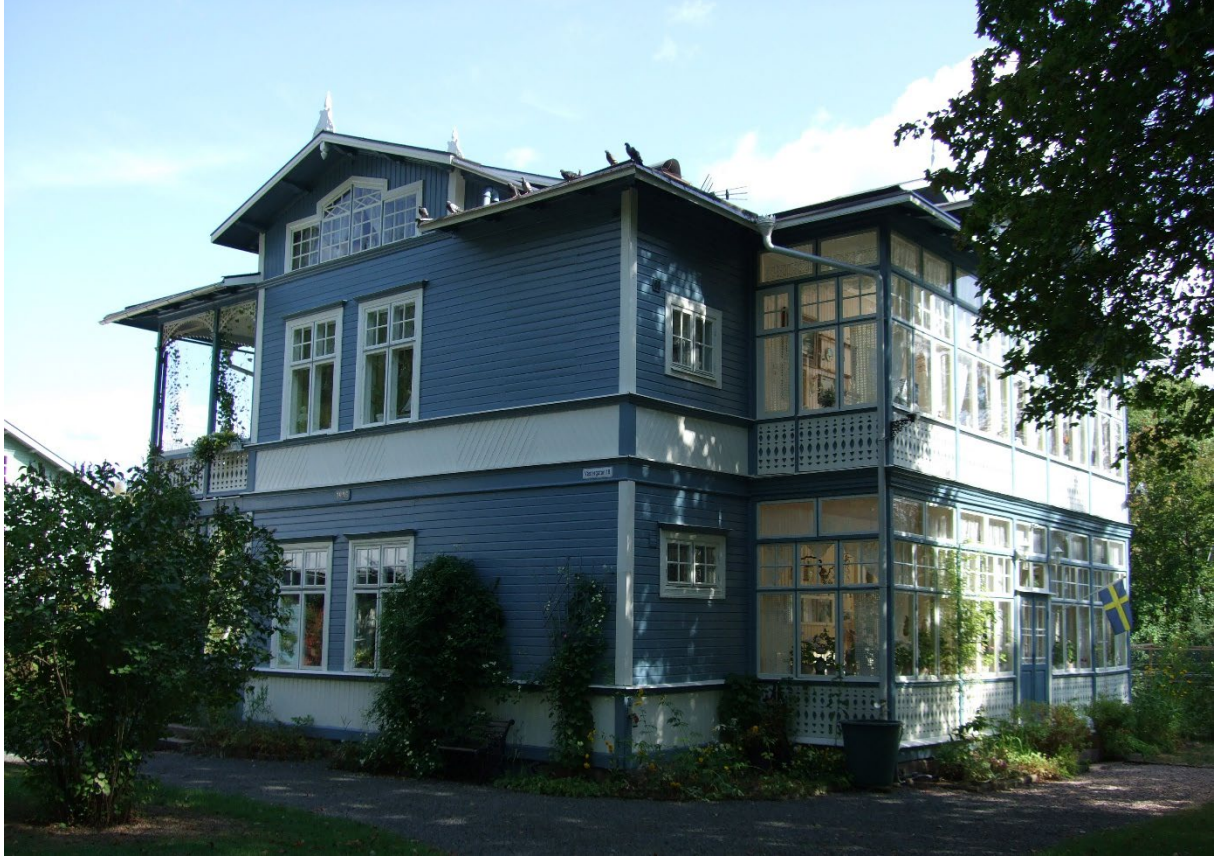
Bostadshus i två våningar från omkring 1905, friliggande på trädgårdstomt. Fasaden är i liggande och stående fasspontpanel, målad ljusblå med vita detaljer. Huset har även en stor, inglasad veranda som täcker två våningar längs med ena långsidan på huset. I äldre fotografier kan man se en balkong som sträckte sig längs med framsidans fasad på övervåningen, men den finns inte kvar idag.

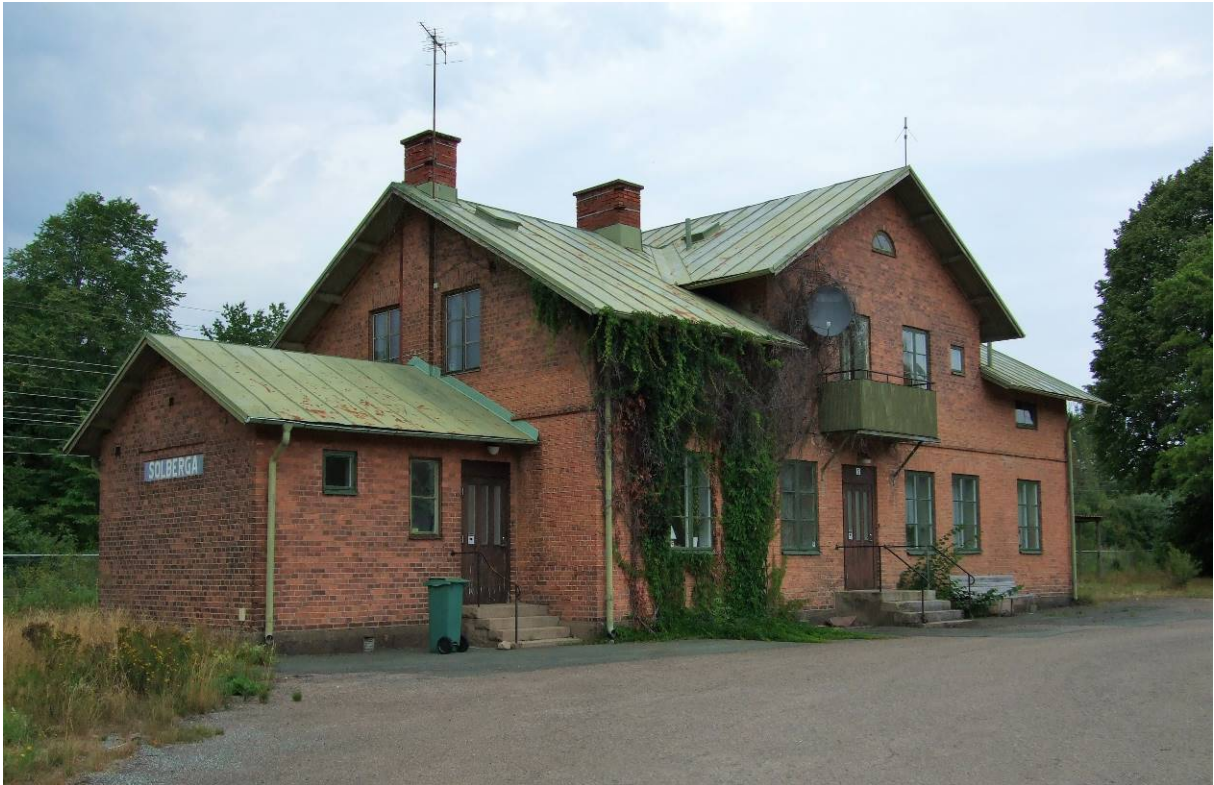
Solberga stationshus, uppfört 1874 vid Östra stambanan. Om- och tillbyggt sedan uppförandet. Byggnaden är i 1½ våning med fasad i rött tegel, en frontespis samt tak med valsad plåt i grön kulör. Arkitekten var A W Edelsvärd från SJ.
