Kulturmiljöprogram

Del 4.8 Norra Solberga socken

Denna del av Nässjö kommuns kulturmiljöprogram redovisar bevarandevärda objekt inom Norra Solberga socken.

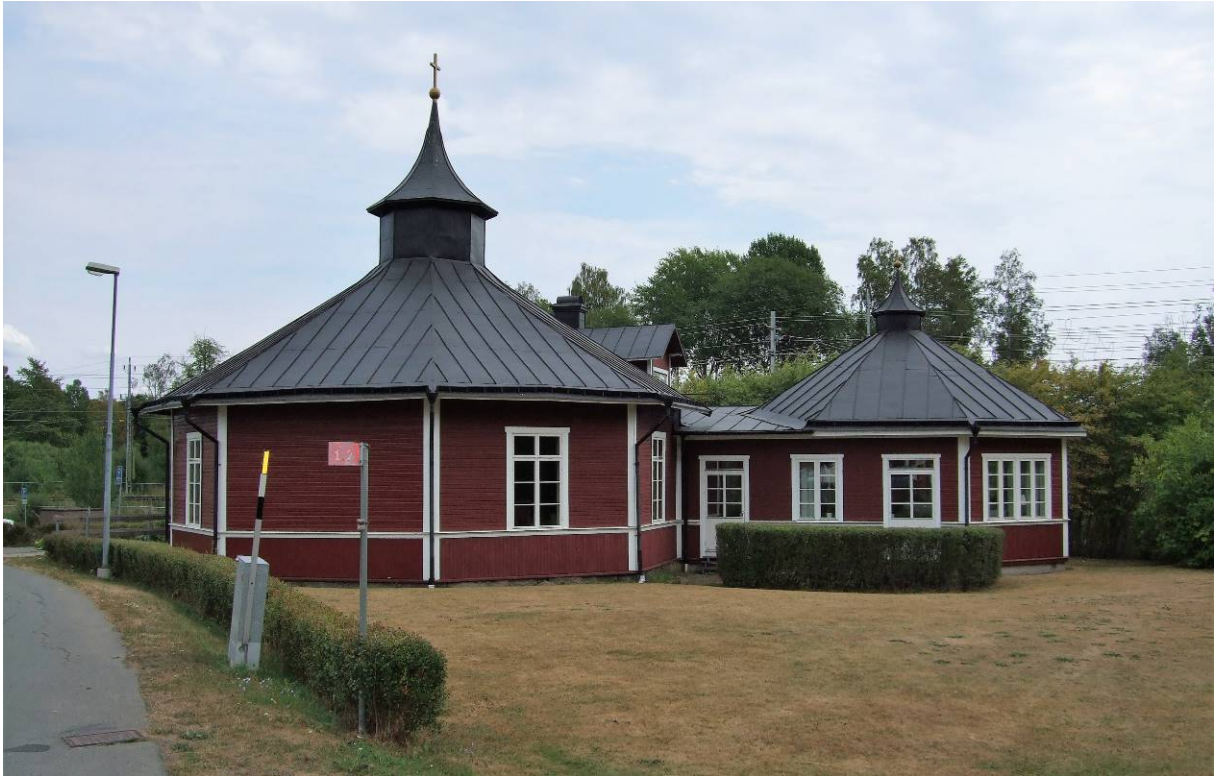
Solberga missionshus, ursprungligen från 1875, senare tillbyggt. Äldsta delen har åttakantig grundplan, lik den i Esperyds missionshus. En del av tillbyggnaden har även den åttakantig plan, dock mindre än originalet. Fasaden har rödmålade liggande och stående fasspontpaneler. Taket har svart falsplåt, tidigare grönt, och ett iögonfallande/karaktärsskapande tornkrön.

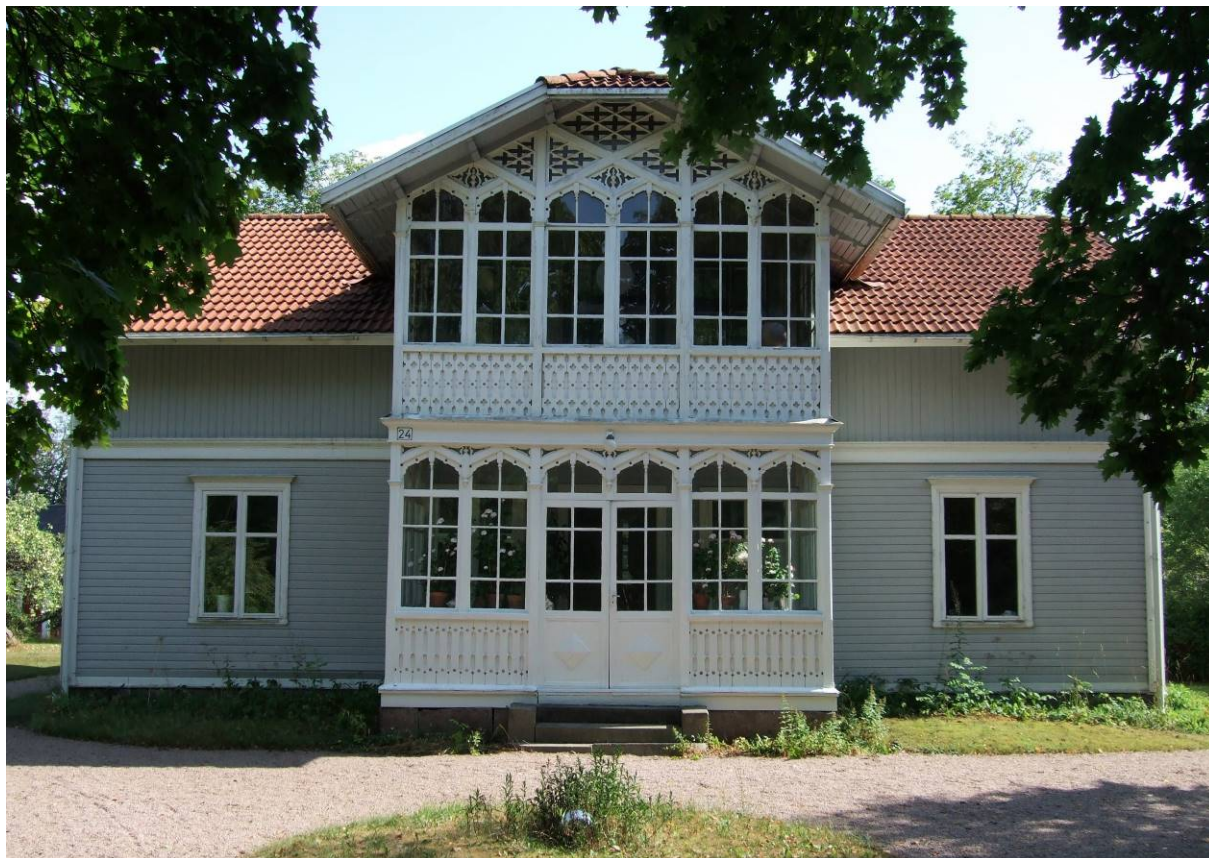
Bostadshus från omkring 1885, friliggande på trädgårdstomt. 1½ våning med gråmålad liggande och stående fasspontpanel, samt plegeltak med brutna gavelspetsar. Rikt dekorerad glasverandra som täcker två våningar, i sekelskiftesanda precis som resten av miljön.

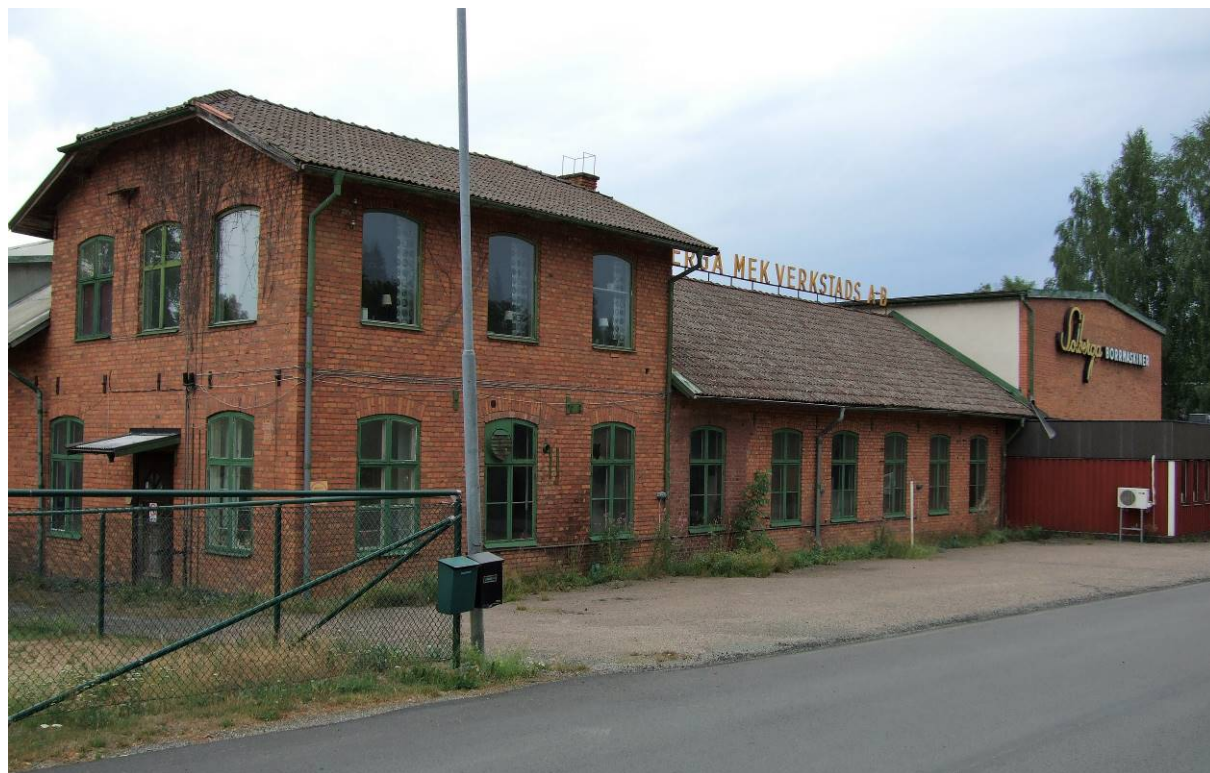
Solberga mekaniska verkstads AB grundades 1879 av smeden August Johansson från Danstorp. Tillbyggnader och ombyggnader har skett 1907, 1910 och 1914. Byggnaden har en röd tegelfasad mot Nässjövägen med gröna fönster och plåtdetaljer. De senare tillbyggnaderna är representativa för sin tids tillkomst. Den gamla kontorsbyggnaden på 1:15 används idag till förskoleverksamhet.

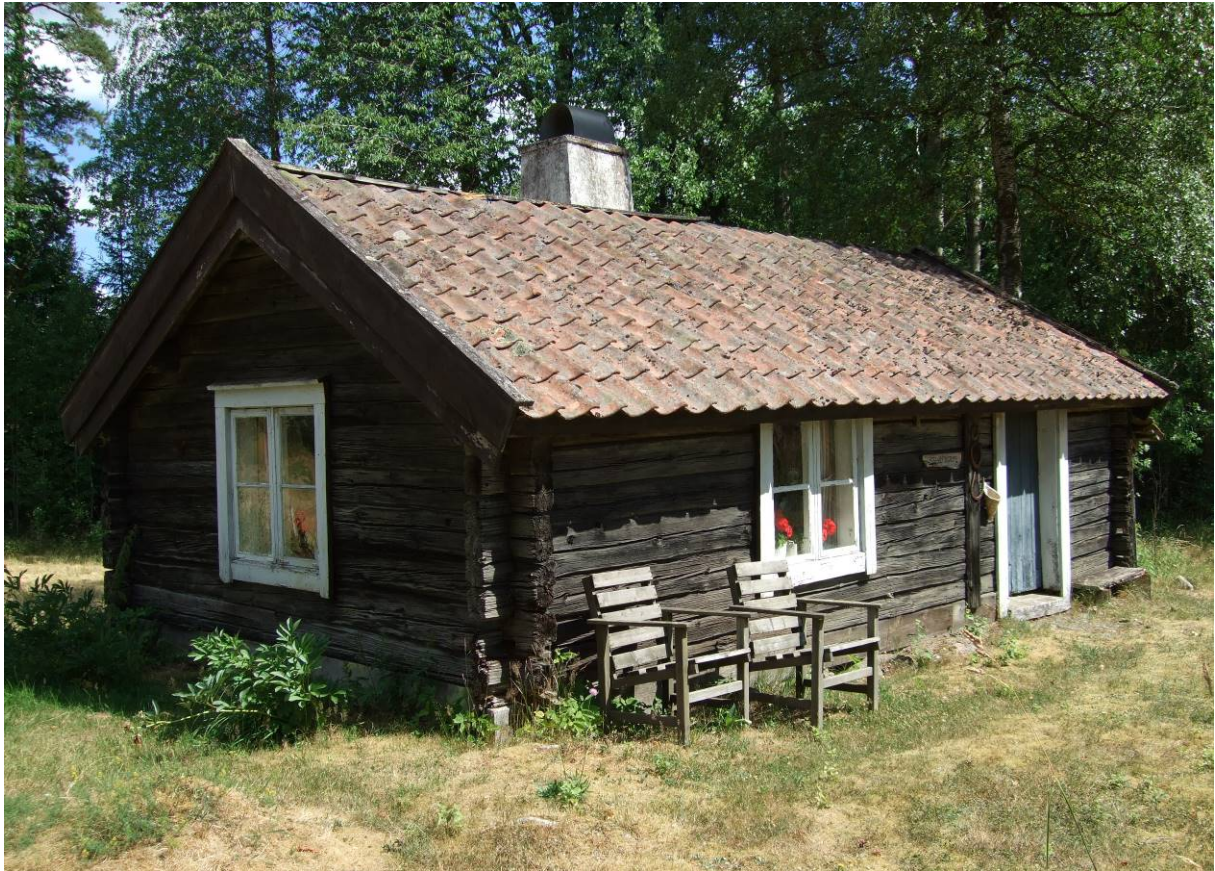
Ursprungligen backstuga under hemmanet Kärr på Hamnaryds säteris ägor. Stugan är en knuttimrad, omålad ryggåsstuga av enkelstugetyp från omkring 1810. Det ursprungliga torvtaket har bytts ut mot stickor och enkupigt tegel. Huset var stadigvarande bebott in på 1920-talet. Uthusbyggnaden är också knuttimrad och tjänstgjorde förr som fårhus, de enda djur man kunde föda på den lilla, magra jordlotten.

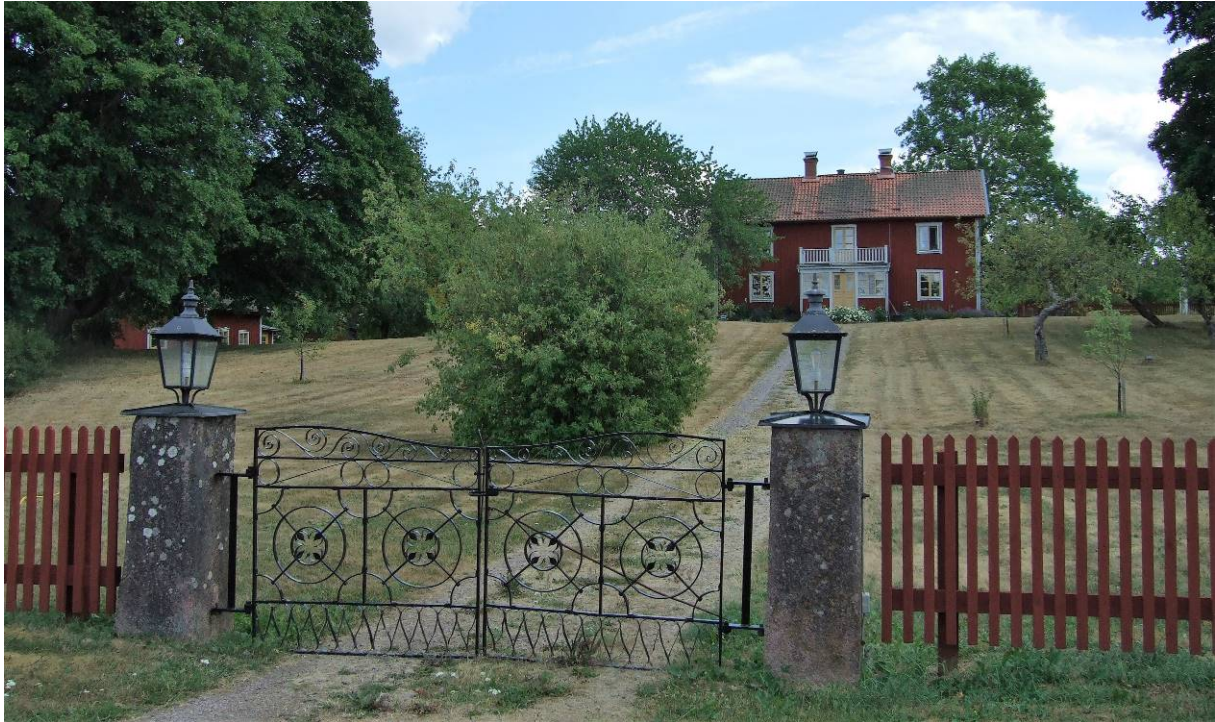
Jordbruksfastighet i öppet odlingslandskap. Bostadshuset är från omkring 1865, med faluröd locklistpanel och enkupigt, rött tegeltak. Strukturen är välbevarad om än förändrad till det yttre. Den inglasade verandan och balkongen är ett senare tillägg. Drängstugan är från 1950-talet, med faluröd panel och enkupigt taktegel. Det finns flera ekonomibyggnader på fastigheten, samtliga målade röda och uppförda i timmer, somliga har träpanel ovanpå timret. Takmaterialet varierar mellan byggnaderna, de flesta har enkupiga takpannor, men det finns också några med plåttak och ladugårdsbyggnaderna har eternittak. Det finns en smedja från 1800-talet med ett ålderdomligt uttryck.

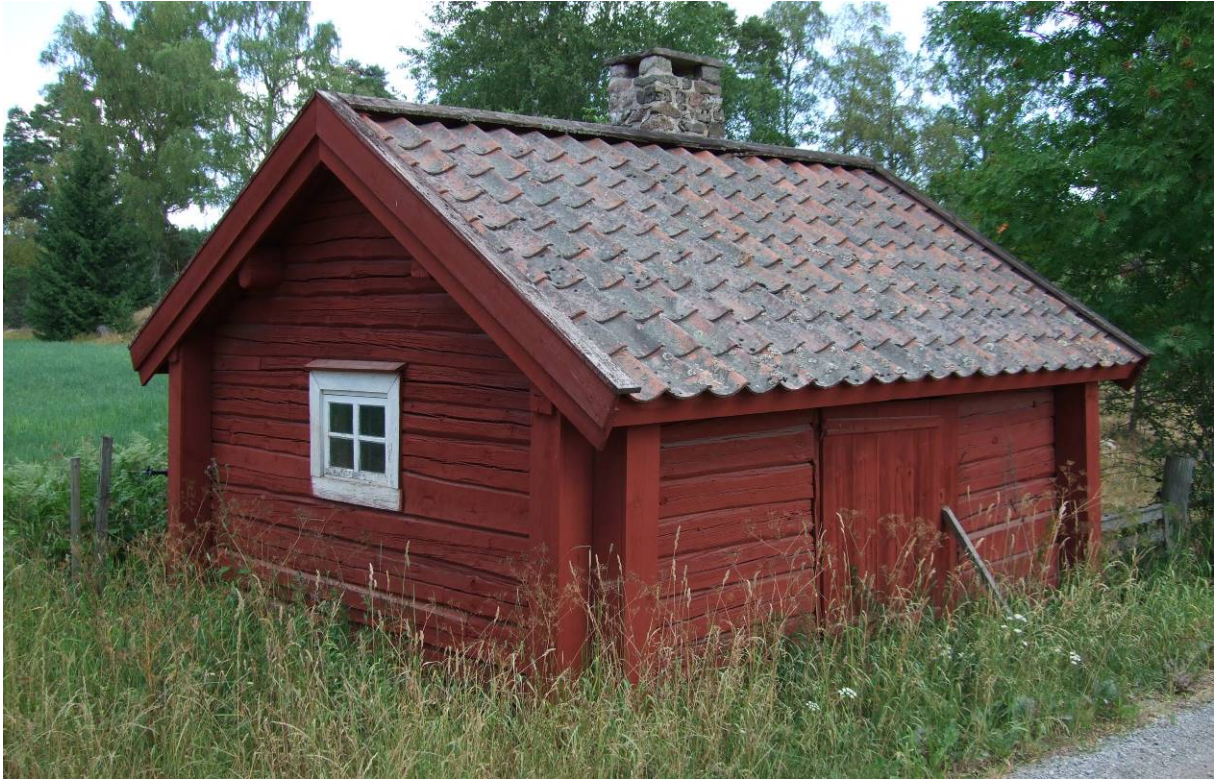
Smedja.

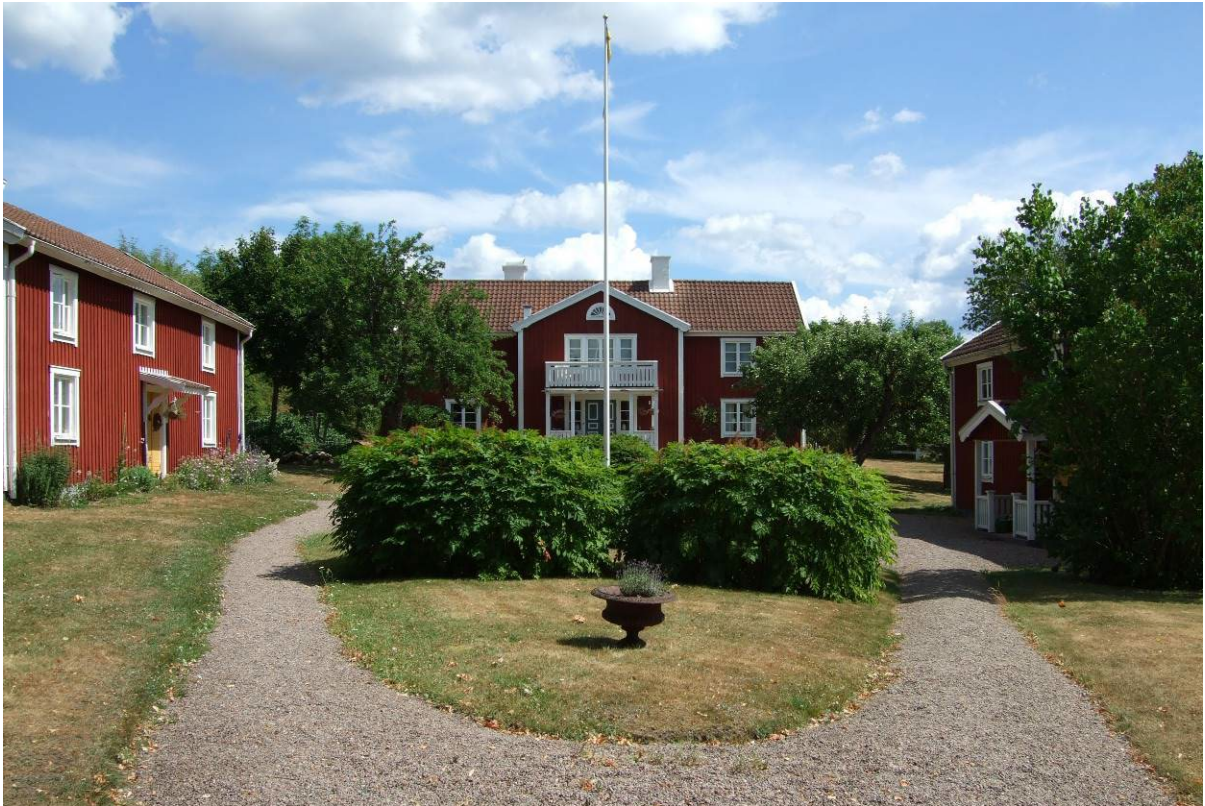
Huvudbyggnaden med flyglarna på vardera sidan.

Gårdsanläggningen ligger i ett öppet odlingslandskap med betesmark. Huvudbyggnaden är från 1880-talet, senare delvis renoverad och ombyggd. Den har verandaförsedd frontespis med lunettfönster. Husets fasader har faluröd locklistpanel, liksom de två flygelbyggnaderna. Den ursprungliga flygelbyggnaden är från 1750-talet, den andra är en parstuga från omkring 1850 som delvis fungerat som gårdsmejeri. Parstugan byggdes till på baksidan under tidigt 1900-tal, vilket gett den en säregen form. På gården finns även ett avträde i liggtimmer från 1700-talet och en drängstuga från slutet av 1800-talet, samt en äldre bodbyggnad. Ladugården är relativt modern.

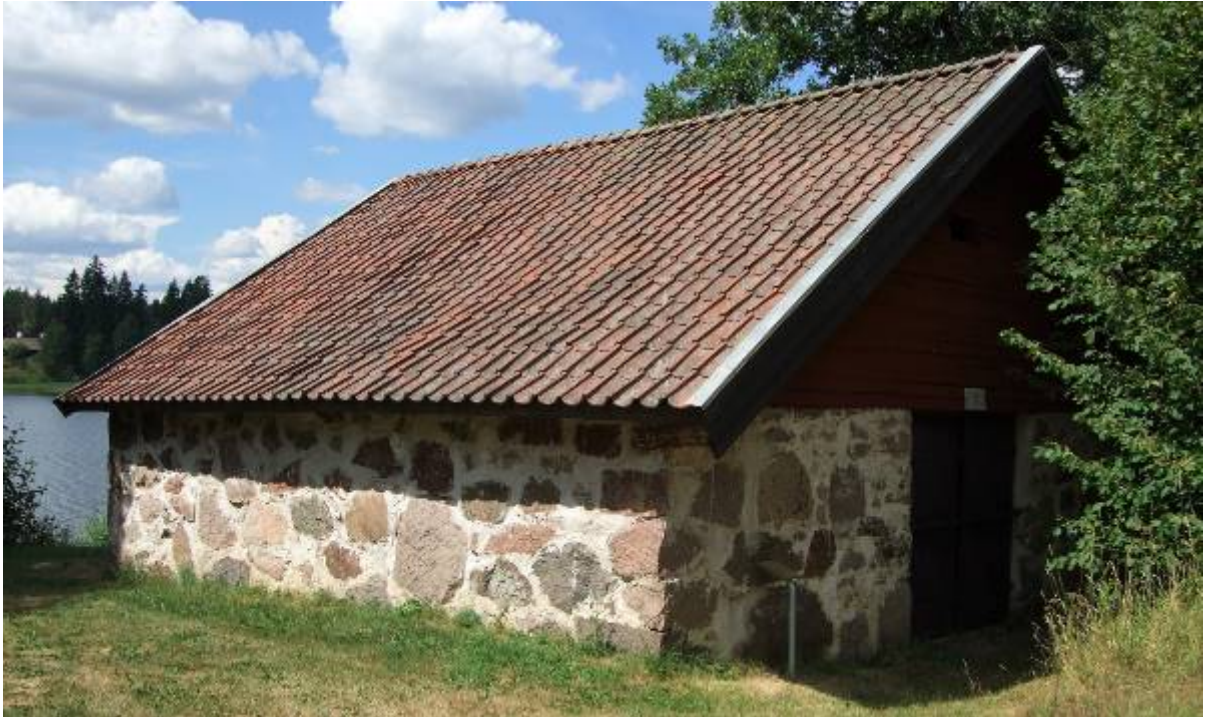
Kalkbod från 1700-talet, uppförd av gråsten, kalksten och falurött timmer. Den faluröda timrade övre takkonstruktionen har tillkommit i mitten av 1800-talet. På taket ligger enkupigt tegel. Intill boden finns ruinen efter en kalkugn. Nordost om kalkboden finns två dagbrott, där Almesåkraformationens kalksten har brutits och använts vid framställningen.

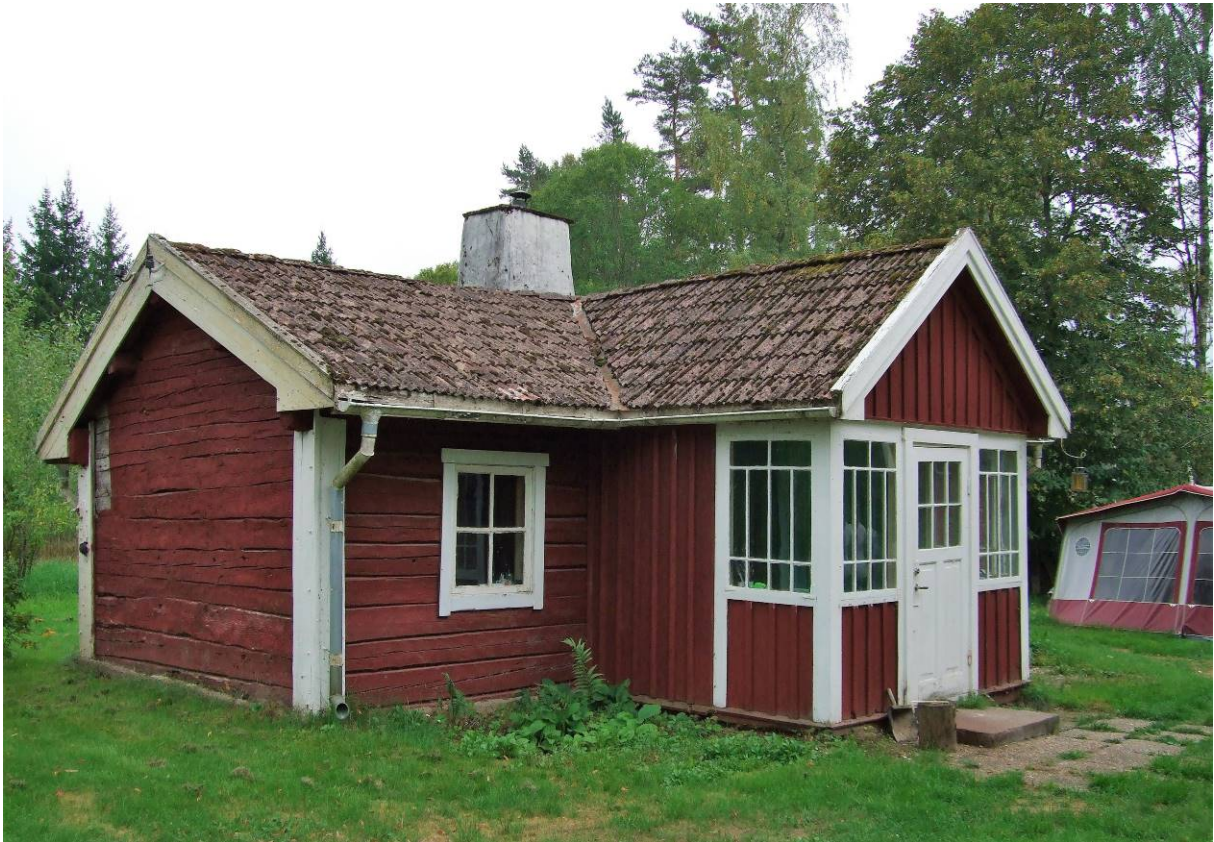
Liten, timrad ryggåsstuga med tillbyggd verandadel. Stugan var tidigare beklädd med faluröd locklistpanel men den har senare tagits bort. Taket har trekupiga cementpannor och vitputsad skorsten. Stugans ålder är oviss men är nämnd första gången 1845.

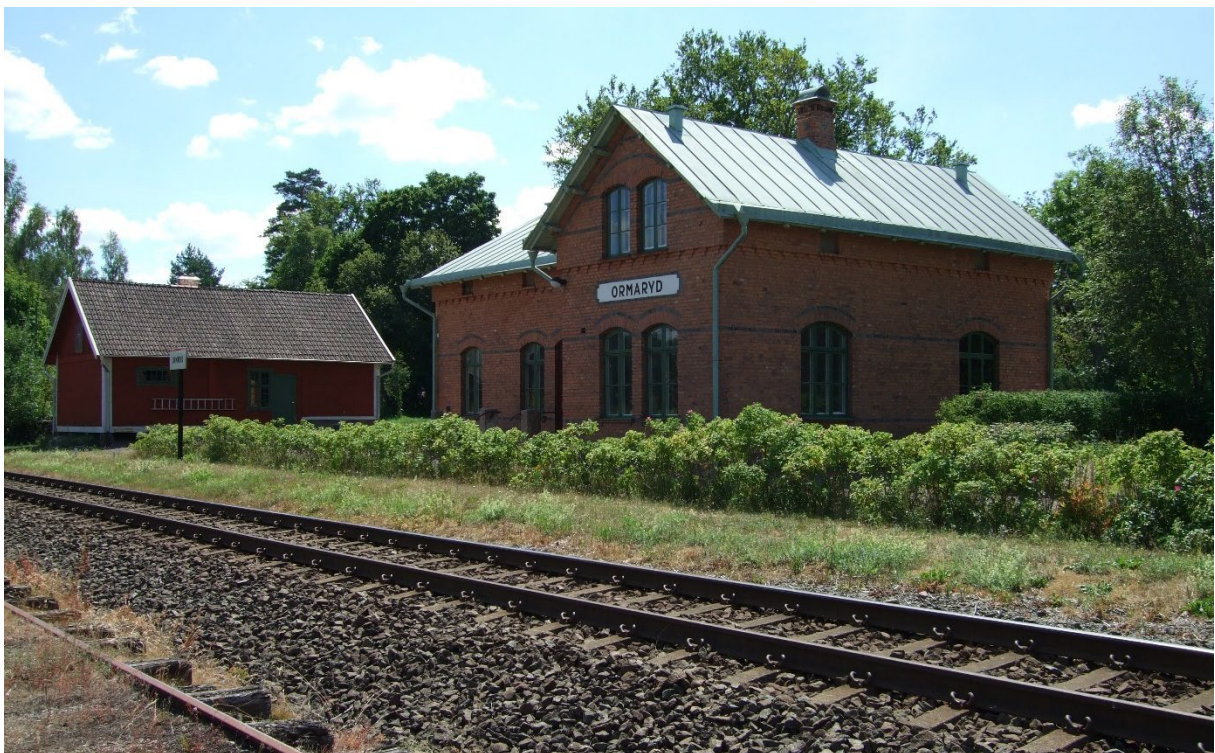
Stationshuset och godsmagasinet intill.

Stationsbyggnad som stod klar 1899, uppförd i rött tegel med grönt plåttak och vilar på en granitsockel. Byggnaden ersatte en tidigare stationsbyggnad i trä. Det mesta av husets sekelskifteskaraktär har bevarats och tegelarbetet är av högsta kvalitet. I äldre bilder går det att se att det tidigare funnits en utbyggnad mot järnvägen. Byggnaden är klassad som en

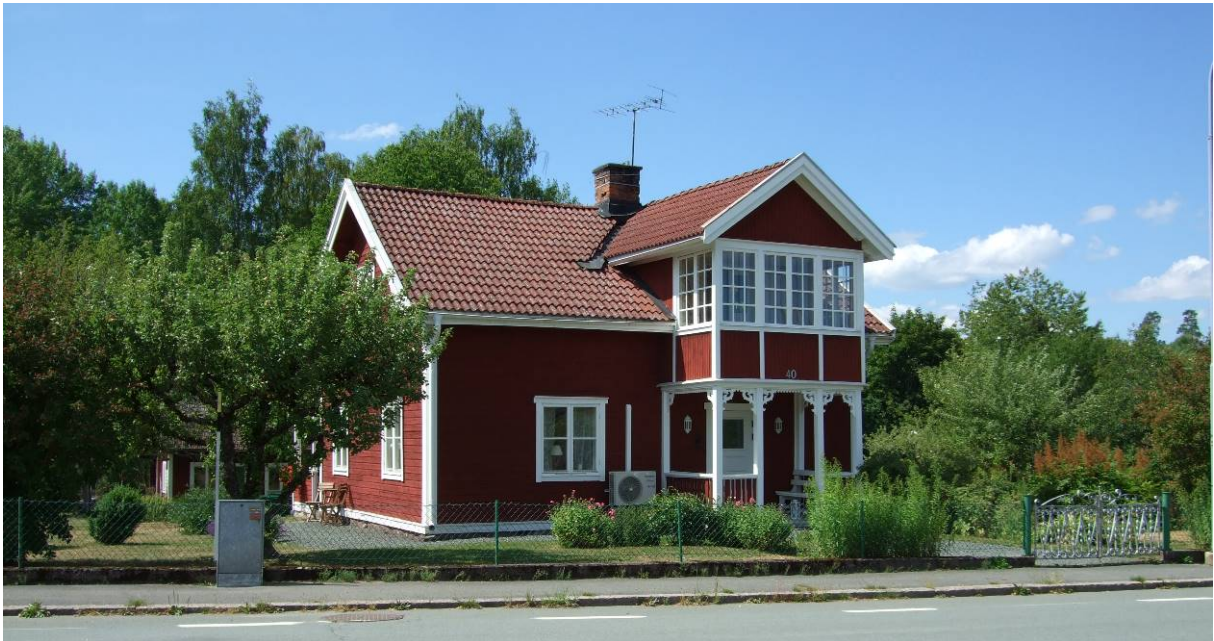
Bostadshus på 1:3.

Längs Solavägen ligger två bostadshus uppförda kring slutet av 1800-talet. Bostadshuset på 1:3 är uppfört 1895 med fasad av rödfärgad liggande fasspontpanel och tegeltak. Mot gatan finns en öppen veranda med snickarglädje och ovanpå en inglasad balkong. Bostadshuset på 1:23 är byggt 1896 i två våningar med glasad veranda, fasad av vit liggande fasspontpanel och omfattningar, och rött tegeltak. En dekorativ järngrind markerar tomtragränsen mot vägen.

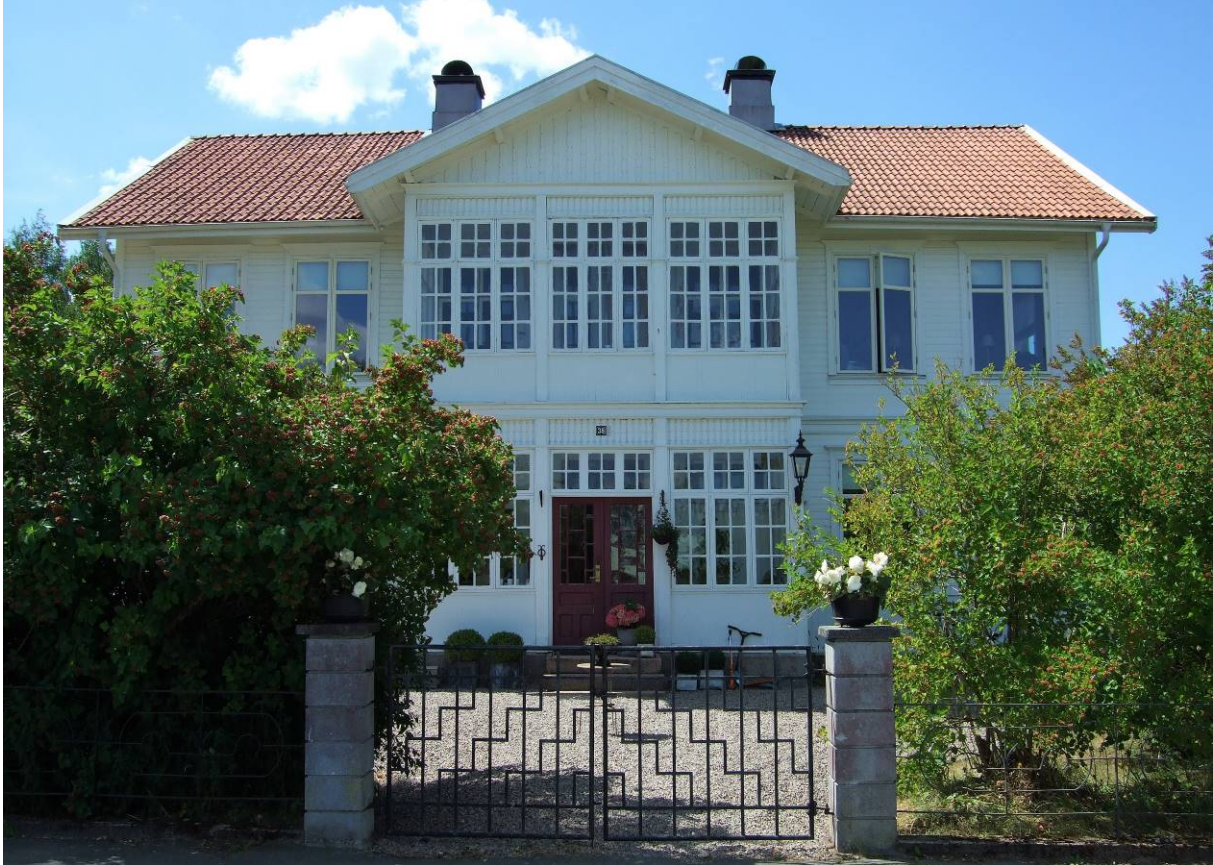
Bostadshus på 1:23.

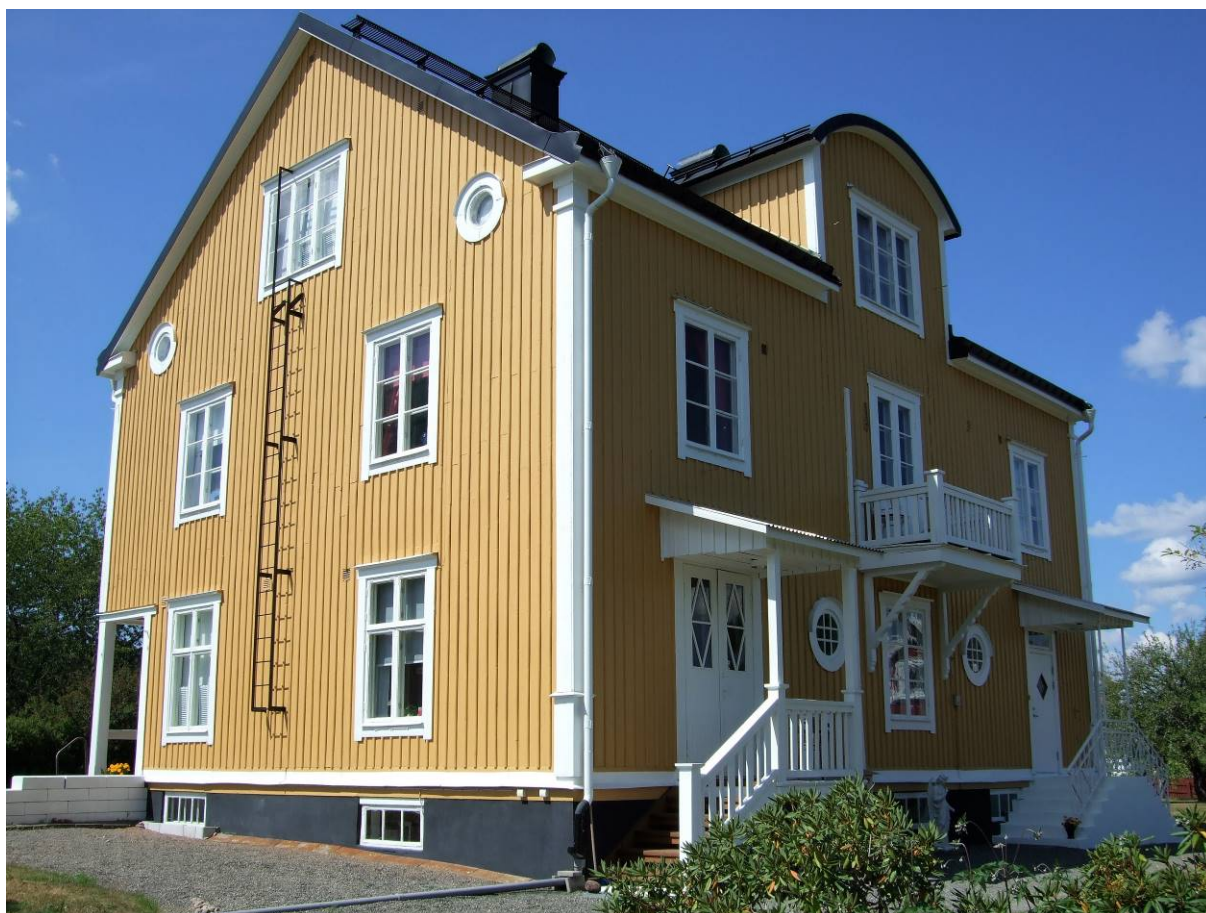
Affärs- och bostadshus uppfört 1925 i 2½ våning med fasad av gulmålad locklistpanel med källare. Tidigare var husets tak belagt med rött tegel, men idag är det svart plåt. Byggnaden fungerar för närvarande enbart som bostad.

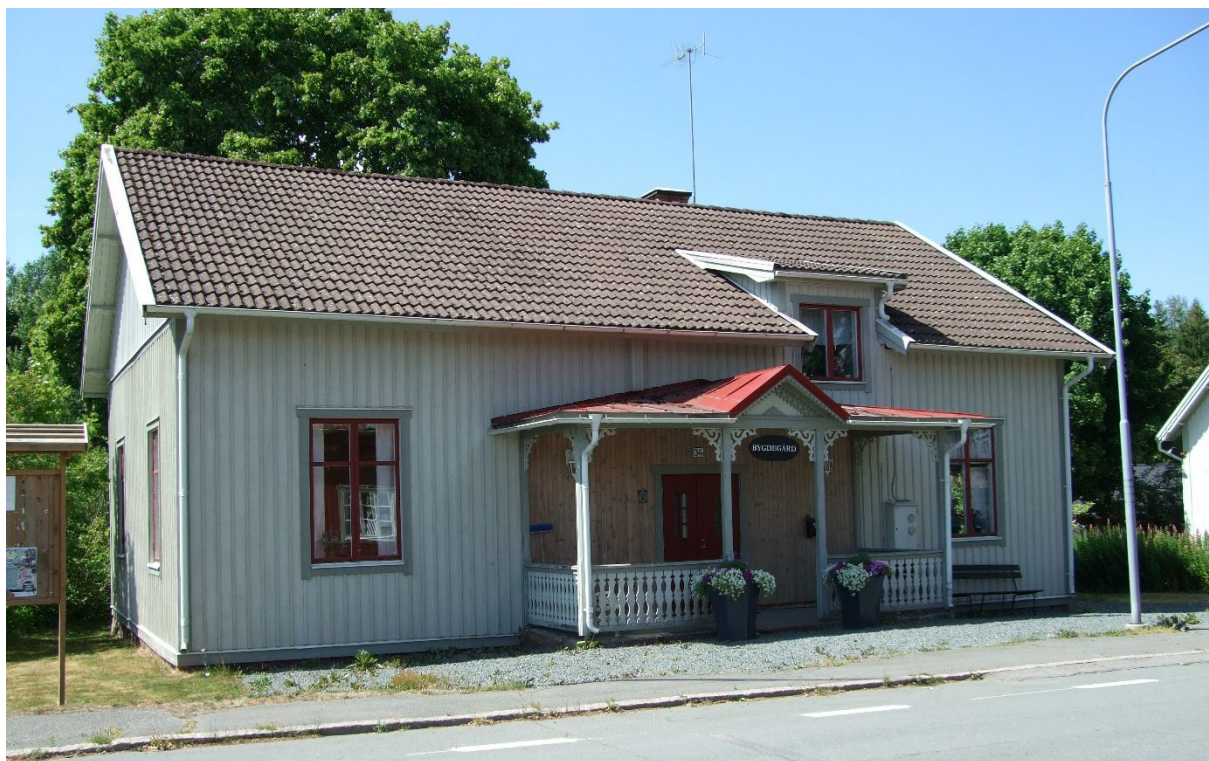
Missionshus från 1893 i en våning med ljus locklistpanel och tak med rött tegel. Verandan på framsidan är dekorerad med snickarglädje och har rött plåttak. Byggnaden fungerar idag som bygdegård.

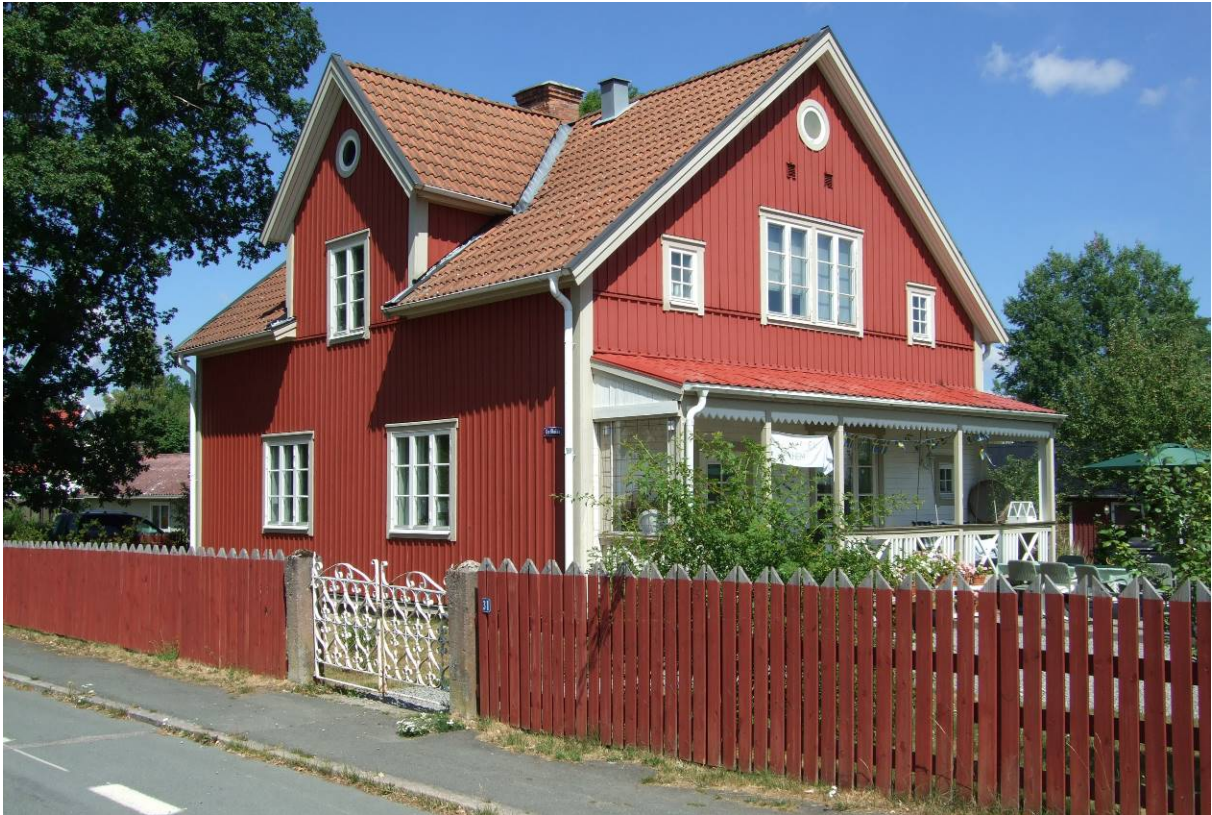
Skolhus uppfört 1927 i 1½ våning med faluröd locklistpanel och falsat rött taktegel. I en senare förändring har en av de två ytterdörrarna på södra fasaden tagits bort och en öppen veranda har byggts till.

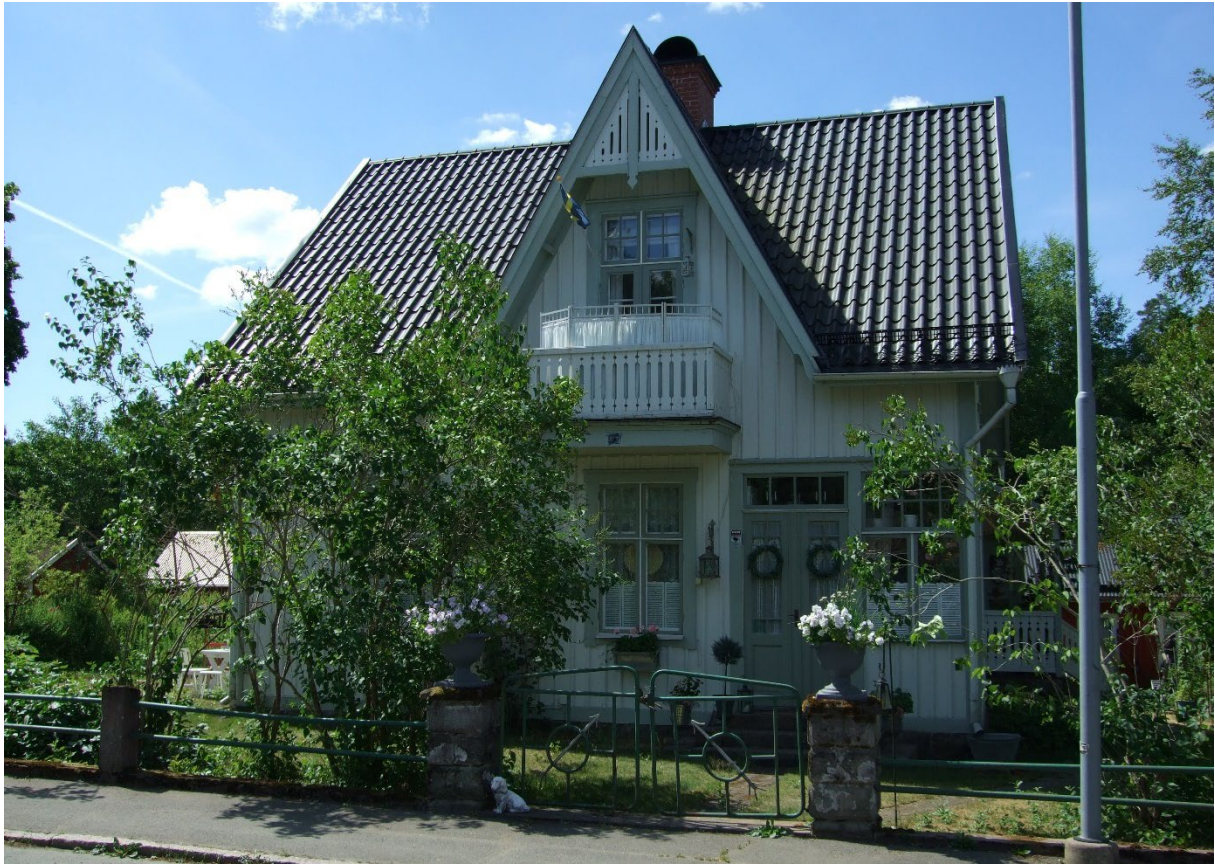
Bostadshus från 1910 i 1½ våning. Byggnaden har fasad av ljus locklistpanel med snickarglädjedetaljer och ett svart plåttak. Byggnaden är nyligen renoverad, var tidigare målad i en gul kulör med vita detaljer. En veranda har tillkommit senare på byggnadens västra sida. Planstrukturen är nästan densamma som när den uppfördes. Idag är byggnaden enfamiljshus men har under en period varit två lägenheter. Det finns ett mindre gårdshus i röd locklistpanel med plåttak på gården och det har eventuellt förr varit madrasstillverkning i den byggnaden.

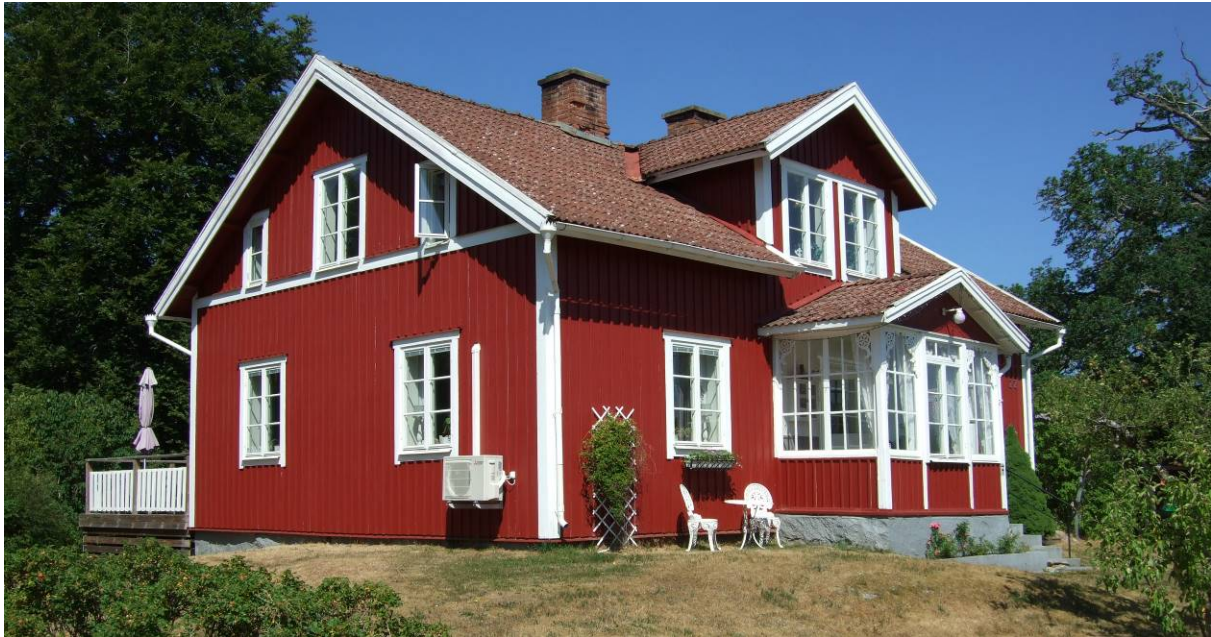
Bostadsfastighet vid genomfartsväg och järnväg i Ormaryds tätort. Bostadshuset är från omkring 1890 i 1½ våning. Huset har genomgått renovering och är moderniserat. Inom fastigheten ligger också gårdsbyggnader, en enkelstuga från 1860-talet som ursprungligen var verkstadslokal, ett bostadshus från slutet av 1700-talet och uthus/vedbod, alla i rödfärgad locklistpanel och med röda tegeltak. Det gamla bostadshuset kallas för Ekenstugan, då det är beläget intill den stora ek som står på gården. Ekenstugan är den äldsta bevarade byggnaden i Ormaryds samhälle.

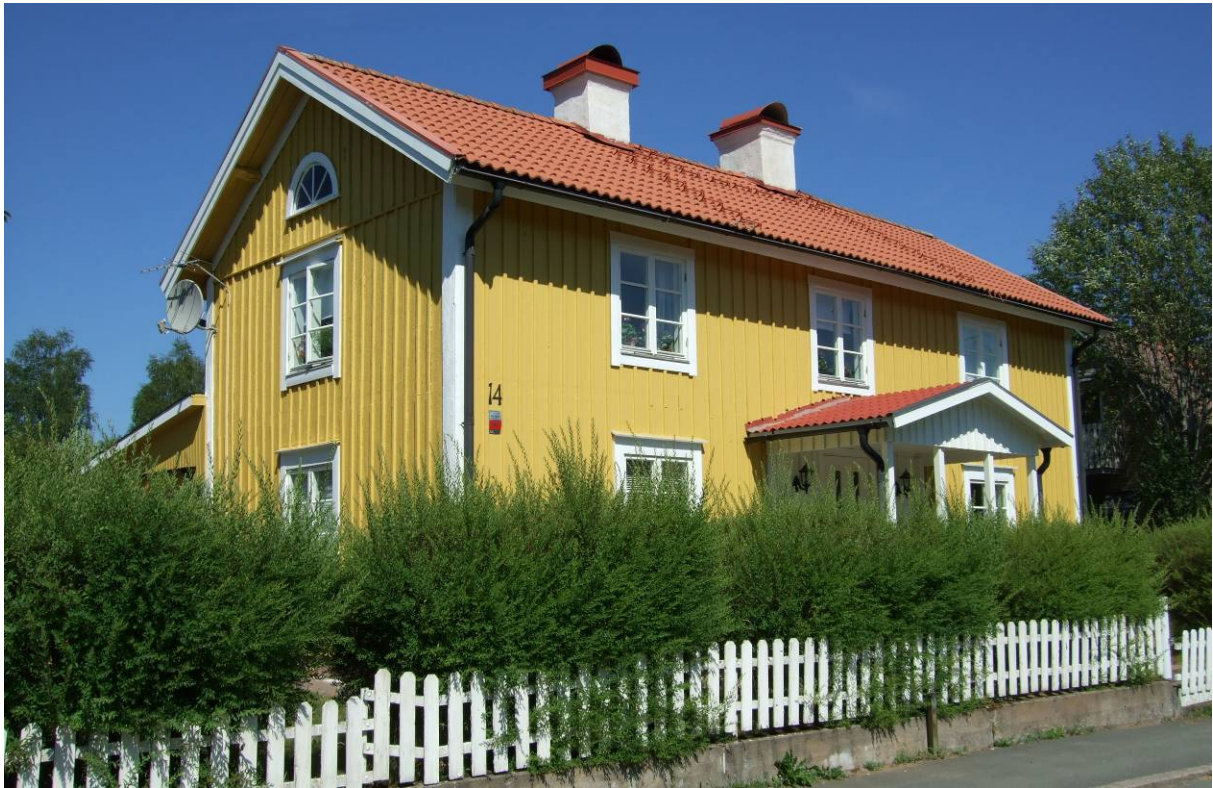
Bostadsfastighet vid genomfartsväg i Ormaryds tätort. Bostadshuset från omkring 1880 är i två våningar och har gul locklist- och liggande fasspontpanel. Taket har tvåkupiga pannor, hade tidigare trekupiga i rött tegel. Gavlarna pryds av lunettfönster. Huset har renoverats två gånger och byggts ut. Lillstugan och boden har faluröd panel och tegeltak.

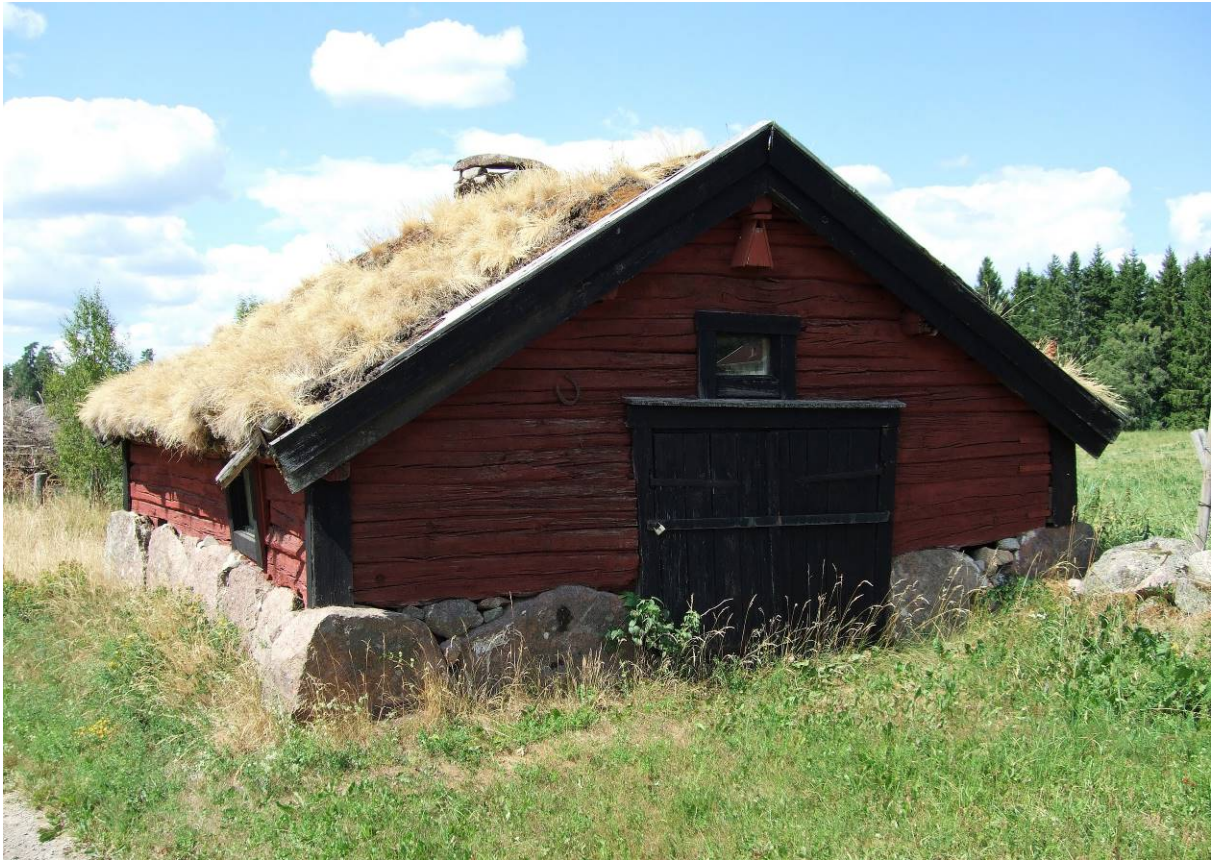
Smedja från 1840-talet med rödfärgat liggande timmer vilande på en hög stensockel intill en väg.

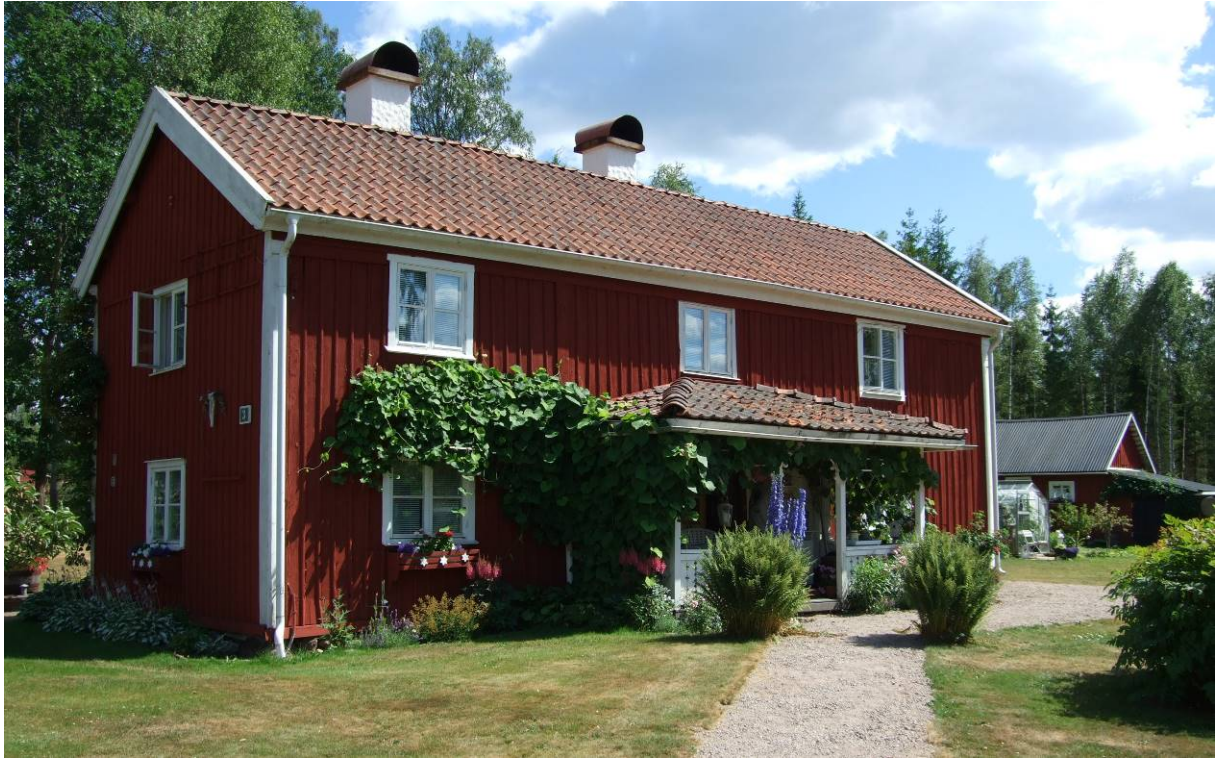
Solberga-Näs 1:88.

Bostadshuset på 1:88 är en parstuga i 2 våningar från tidigt 1800-tal, på- och tillbyggd enligt tradition. Dess timmerstomme och faluröda locklistpanel är båda välbevarade. En tillhörande bodbyggnad från 1860 är försedd med rödfärgat liggande timmer och plåttak. Huvudbyggnaden har rött taktegel med två vitputsade skorstenar.

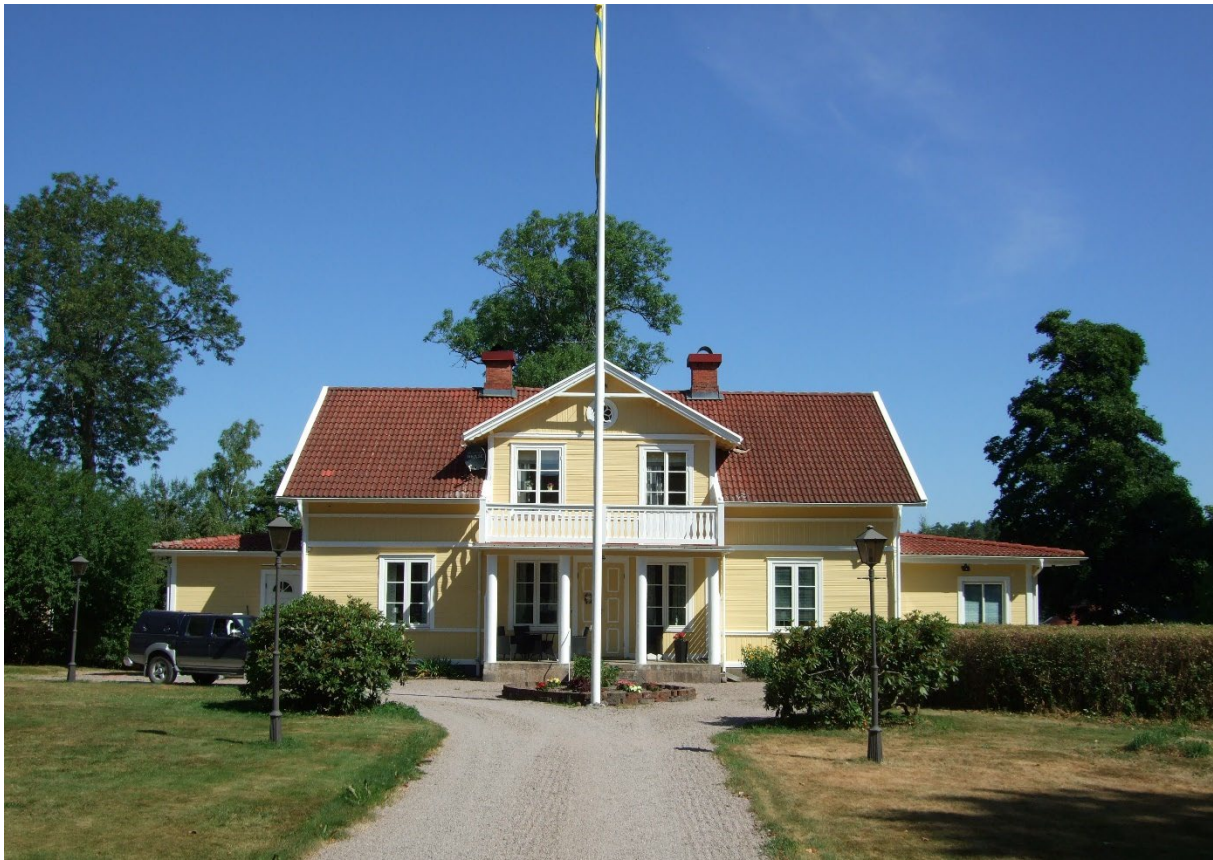
Mangårdsbyggnaden.

Gården Näs är ovanlig i socknen genom att den tillhört samma släkt i närmare 300 år, elva generationer. Byggnaderna är belägna vid Sjunnarydssjön. Mangårdsbyggnaden på 1:96 är uppförd i traditionell stil i slutet av 1800-talet, klädd i liggande och stående fasspontpanel. Taket är täckt med enkupiga tegelpannor. Huset har en öppen veranda med stentrappa och släta pelare och ovan vilar en balkong. Tillbyggnaderna på kortsidorna har skett i början av 2000-talet.
