Kulturmiljöprogram

Del 4.8 Norra Solberga socken

Denna del av Nässjö kommuns kulturmiljöprogram redovisar bevarandevärda objekt inom Norra Solberga socken.

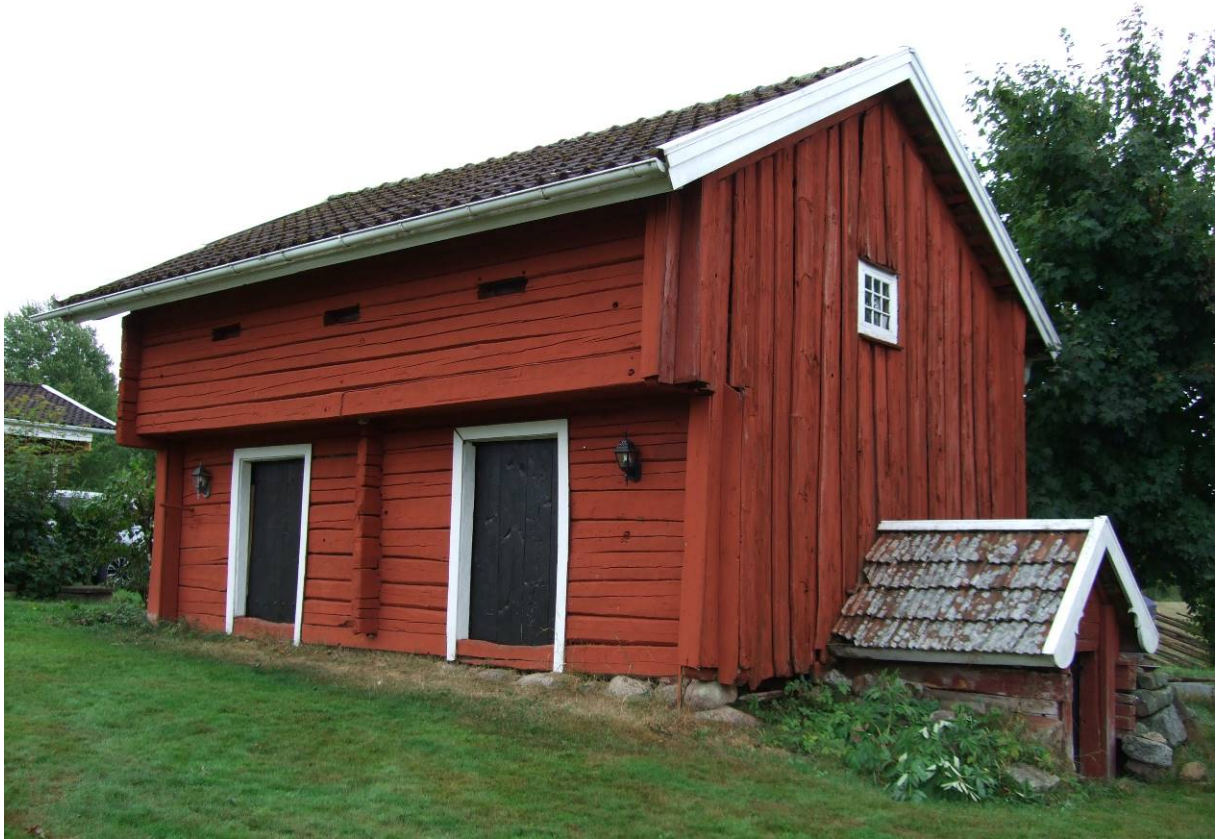
Dubbelbod i två våningar med källare, vilken har separat nedgång vid gaveln. På övervåningen förvarades säd. Byggnaden nämns första gången i en karta från 1700-talet, men den kan möjligtvis vara äldre. Byggnaden är knuttimrad med äldre locklistpanel på kortsidorna, och en något utkragad övervåning. Boden är falurödfärgad och det äldre spåntaket har täckts med tvåkupigt rött tegel.

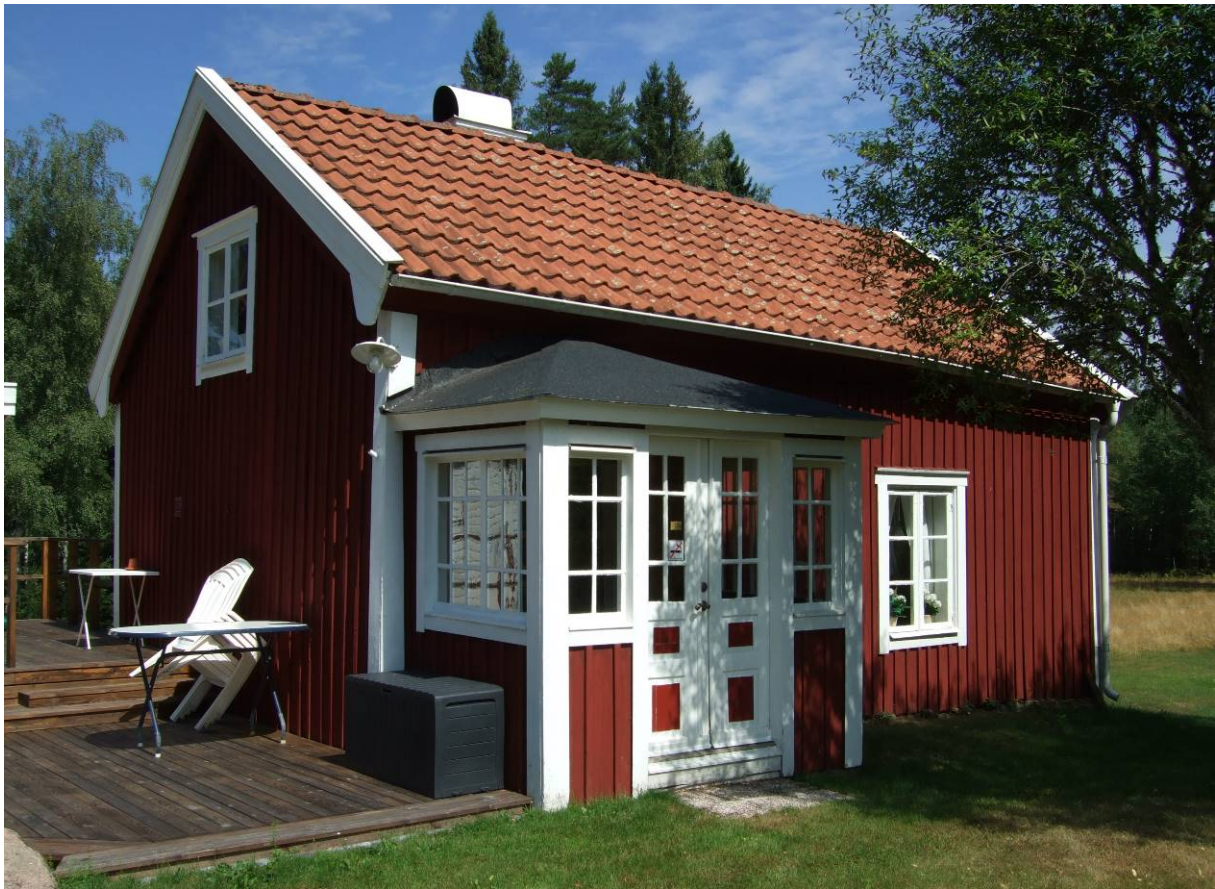
Före detta soldattorp, numera fritidsbostad. Byggnadens ålder är oviss, men den flyttades till sin nuvarande plats kring 1760. Bostadshuset är i en våning med faluröd locklistpanel, enkupigt rött taktegel och en veranda, tidigare klädd med fjällpanel. Ladugården är i falurött timmer med enkupigt rött taktegel. Det finns också en äldre brunn på gården.

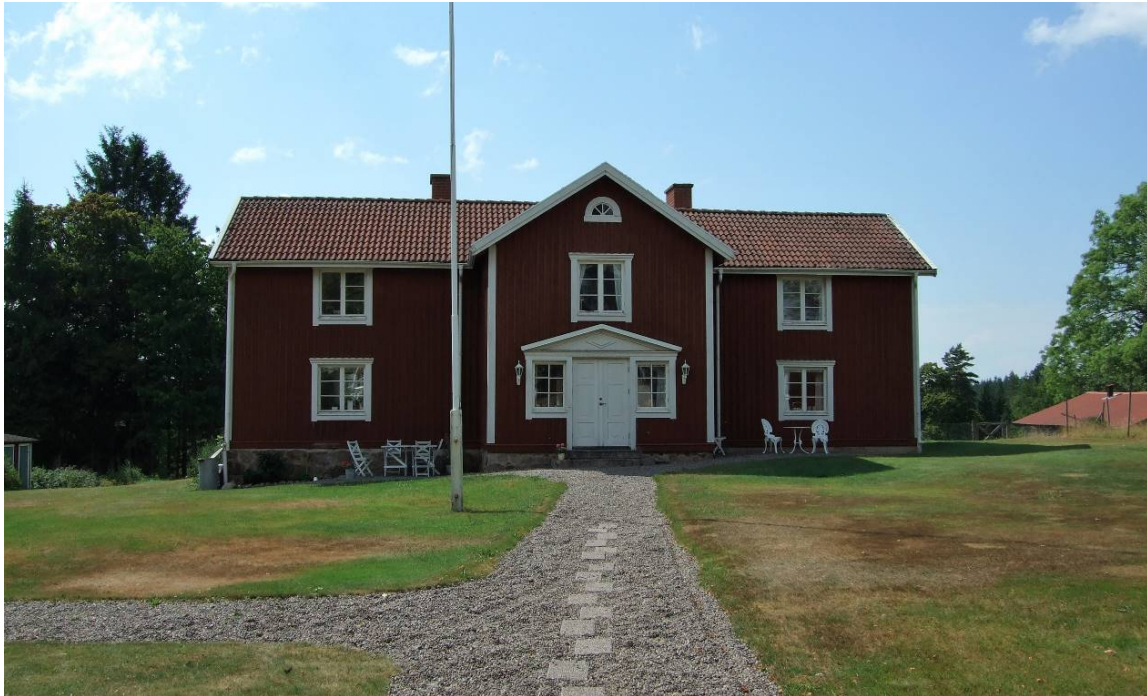
Gårdsanläggning av götisk typ, en form som ofta karaktäriseras av två gårdsplaner, en mot mangårdsbyggnaden och en fägård. Byggnaderna är oftast symmetriskt placerade så att gården blir näst intill kringbyggd. Bostadshuset är en om- och tillbyggd tvillingstuga, ursprungligen från 1700-talet. Fasaderna har faluröd locklistpanel, vilar på en stensockel och taket täcks av enkupigt rött tegel. Lillstugan är en knuttimrad enkelstuga med faluröd fasad och enkupigt rött taktegel. På gården finns även ett nytt bostadshus, bod, en murad stenkällare från 1894 samt en fägård med ladugård från 1920-talet. Den sistnämnda är byggd i tegel med faluröd brädfasad och eternittak.

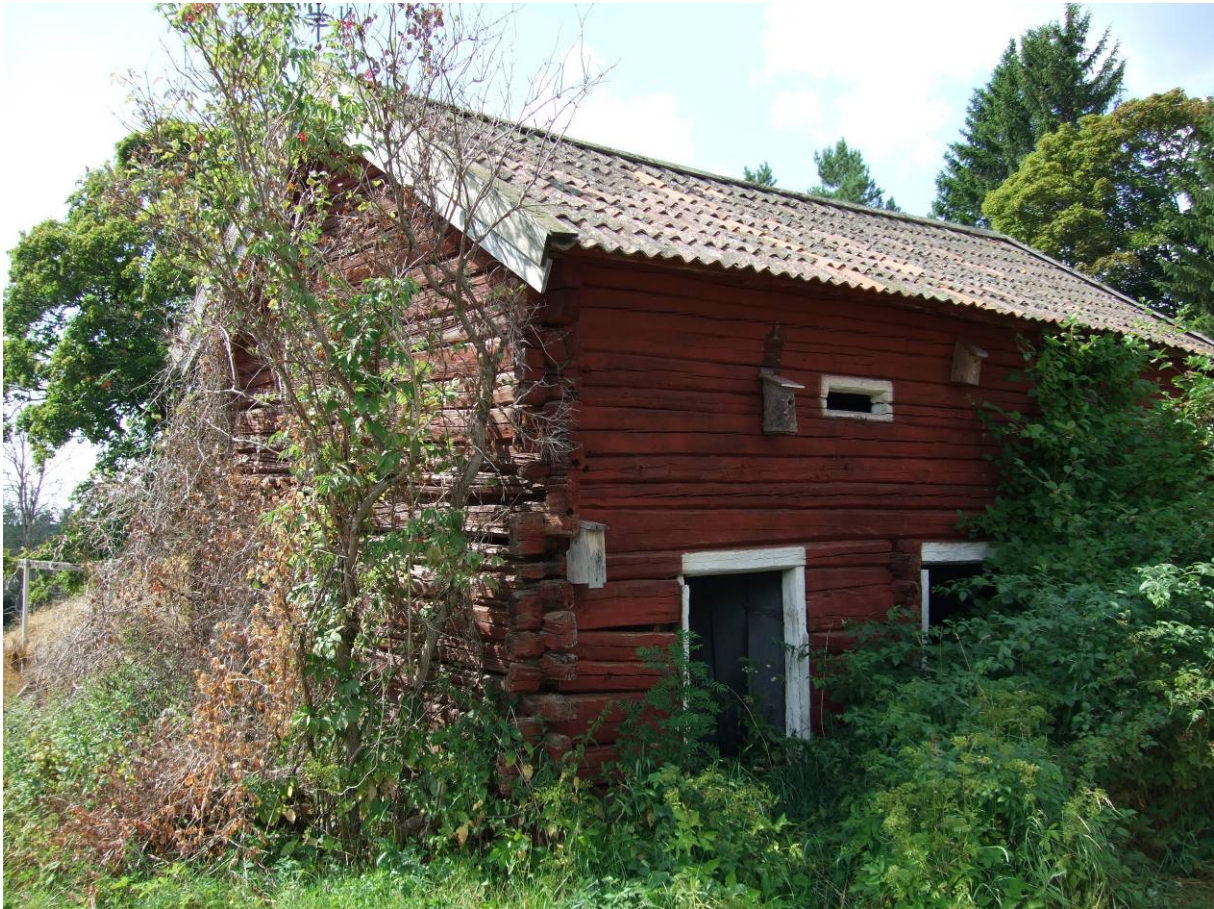
Knuttimrad bodbyggnad i två våningar, faluröd med tvåkupigt rött taktegel. Boden har två dörrar och springor för ljusinsläpp på andra våningen och på gavlarna. Mest troligt uppfördes boden under tidigt 1800-tal.

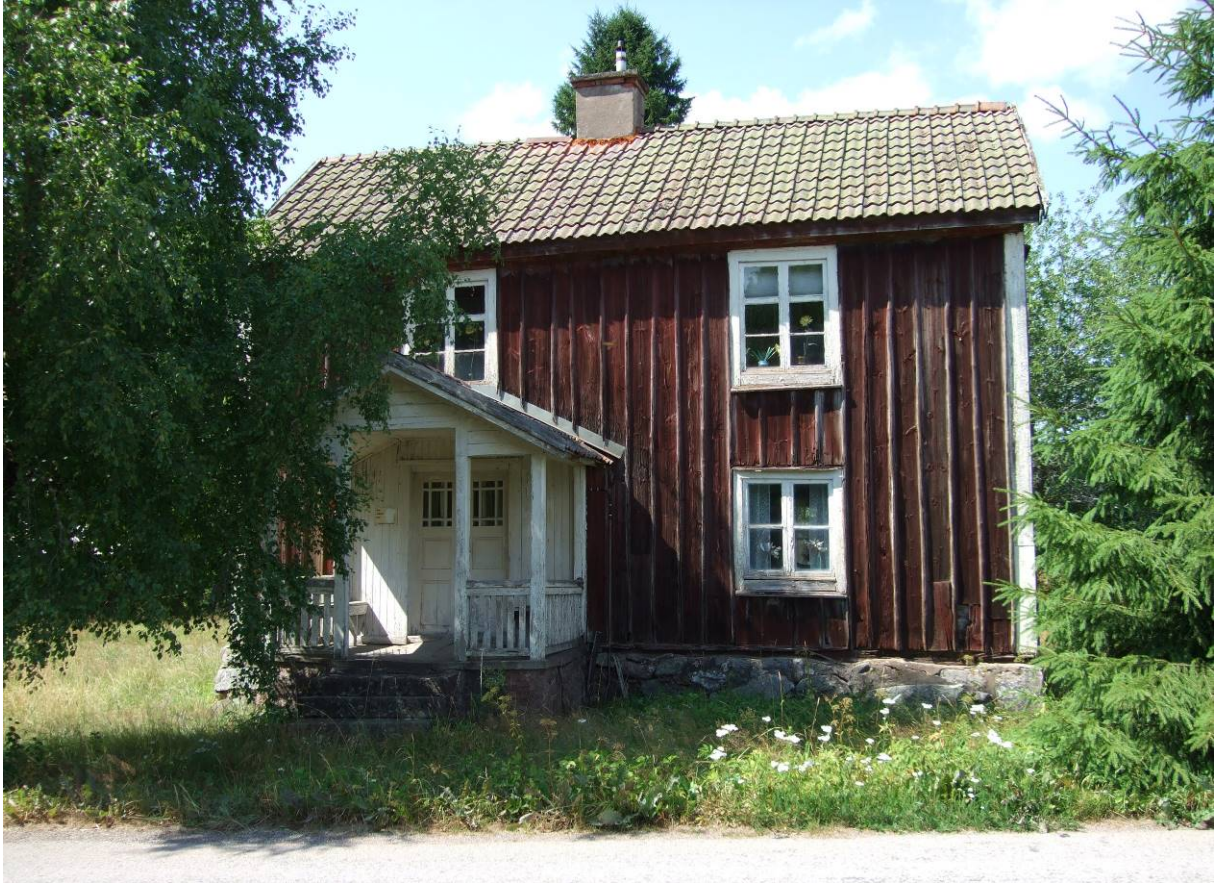
Före detta gårdsanläggning i öppet, höglänt odlingslandskap. Äldre bostadshus av enkelstugetyp uppfört 1858 i 2 våningar. Byggnaden är av timmer och har rödfärgad locklistpanel samt rött tvåkupigt taktegel. Bodbyggnaden uppfördes omkring 1800 i rödfärgat, liggande timmer med rött tegeltak. Ladugården från 1896 har rödfärgad brädfasad och plåttak.

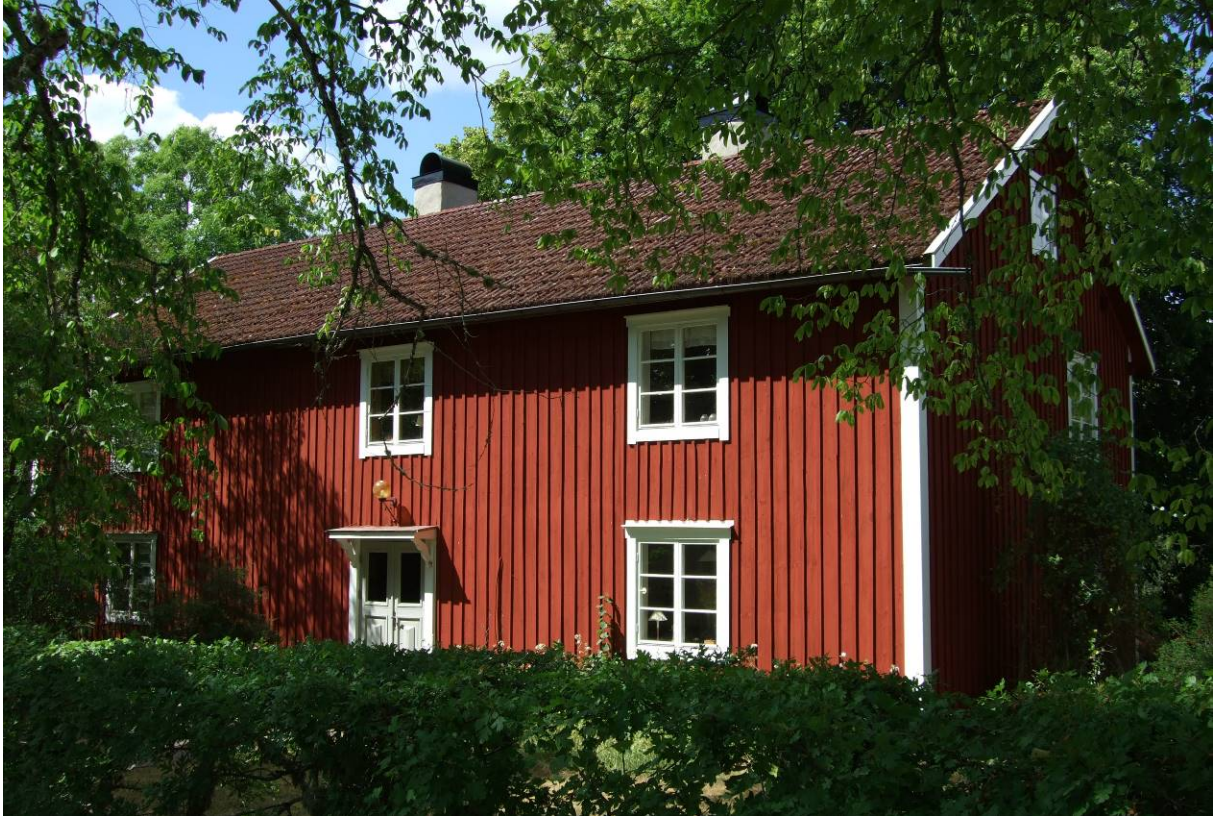
Före detta gästgivaregård från omkring 1820. Byggnaden är uppförd i två våningar med fasader av faluröd locklistpanel och en äldre pardörr, med putsade skorstenar och rött betongtegeltak. Inom området finns förutom gästgivaregården även jordbruksbyggnader, såsom stall och ladugårdar. Vägen som passerade gästgiveriet var häradsvägen mellan Jönköping och Eksjö.

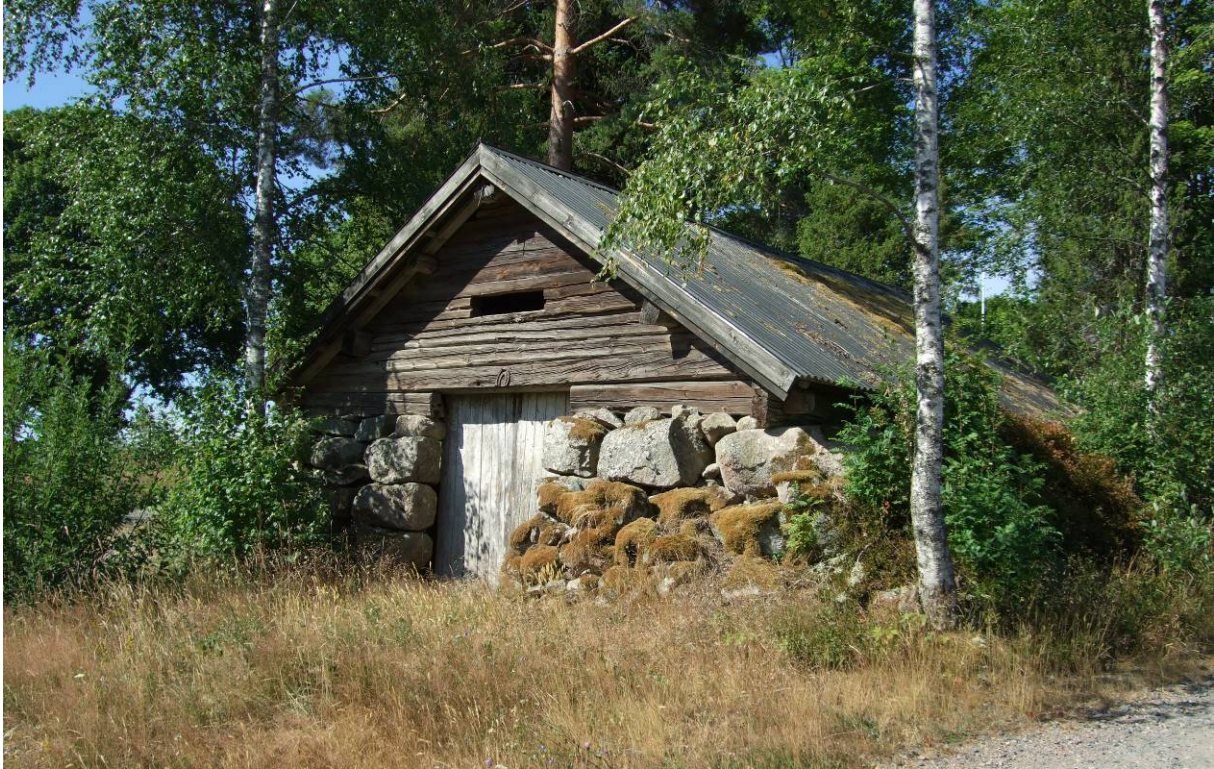
Smedjan ligger inkilad i en vägkorsning med öppningen mot korsningen. Den nedre delen ärstensatt, men takkonstruktionen är timrad och taket plåtbeklätt. Då smedjan ligger i sluttande terräng är taket bara synligt från ena gaveln. I denna smedja startade August Johansson sin karriär innan han gick vidare och grundade Solberga mekaniska verkstads AB 1879.

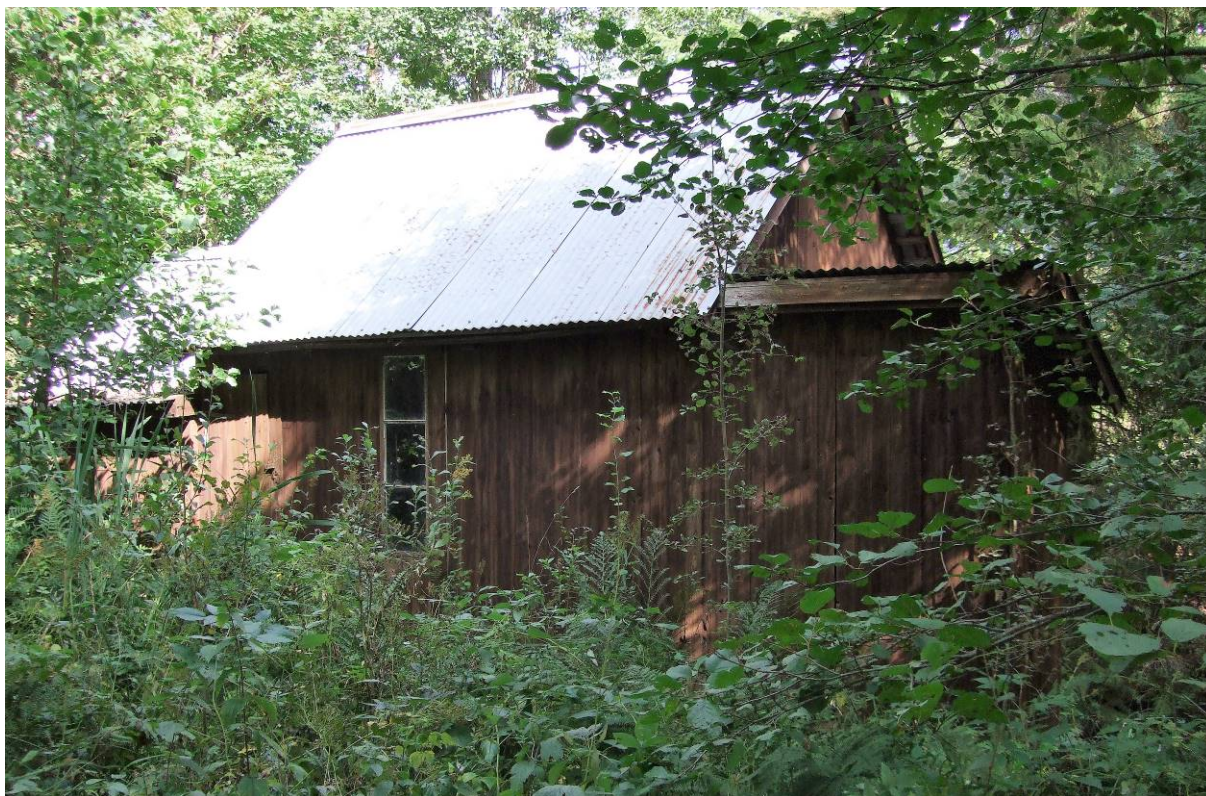
Ranglaryds kvarn och såg uppfördes på 1910-talet med två rum i en våning. Kvarnen är beklädd med brun träpanel, och taket är plåtbelagt. Det största rummet i byggnaden är för kvarnen och sågen, det mindre rummet för vattenhjulet. Anläggningen hörde till Lilla Fåglehults gård. Gustav Karlsson, som byggde anläggningen, insåg tidigt vad den nya tidens teknik – elkraften – kunde åstadkomma. Till kvarnen hör en liten generator som var kopplad till vattenhjulet. Den försörjde gården med elektrisk belysning. Anläggningen restaurerades 1994.

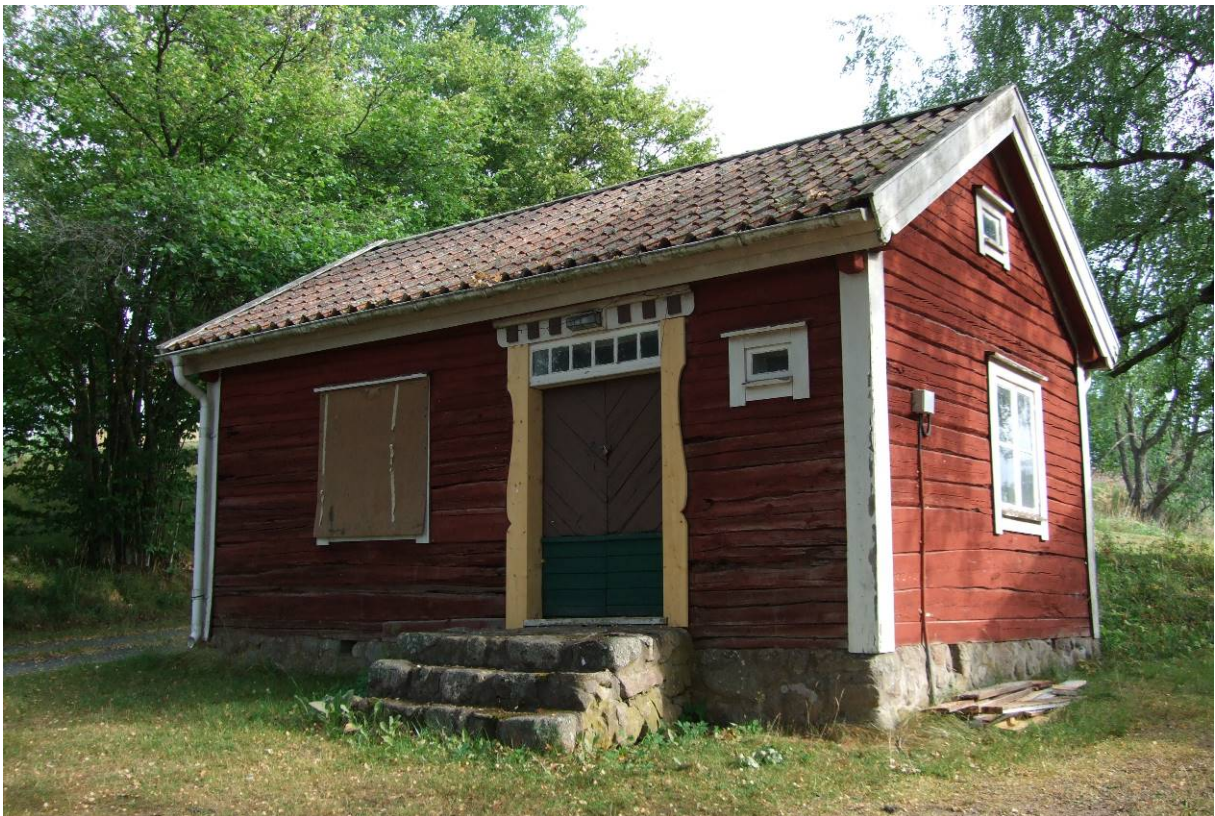
Gammelgården.

Värd att nämna är också Gammelgården (hus 10), en gammal, timrad enkelstuga som tidigare varit skola i Lövhults by. Den uppfördes troligtvis i mitten av 1800-talet, flyttades till platsen 1944 och disponerades fram till 1963 av Friluftsförbundet. Byggnaden är uppförd i rödmålad, liggande timmerpanel, med stensockel och enkupigt taktegel.

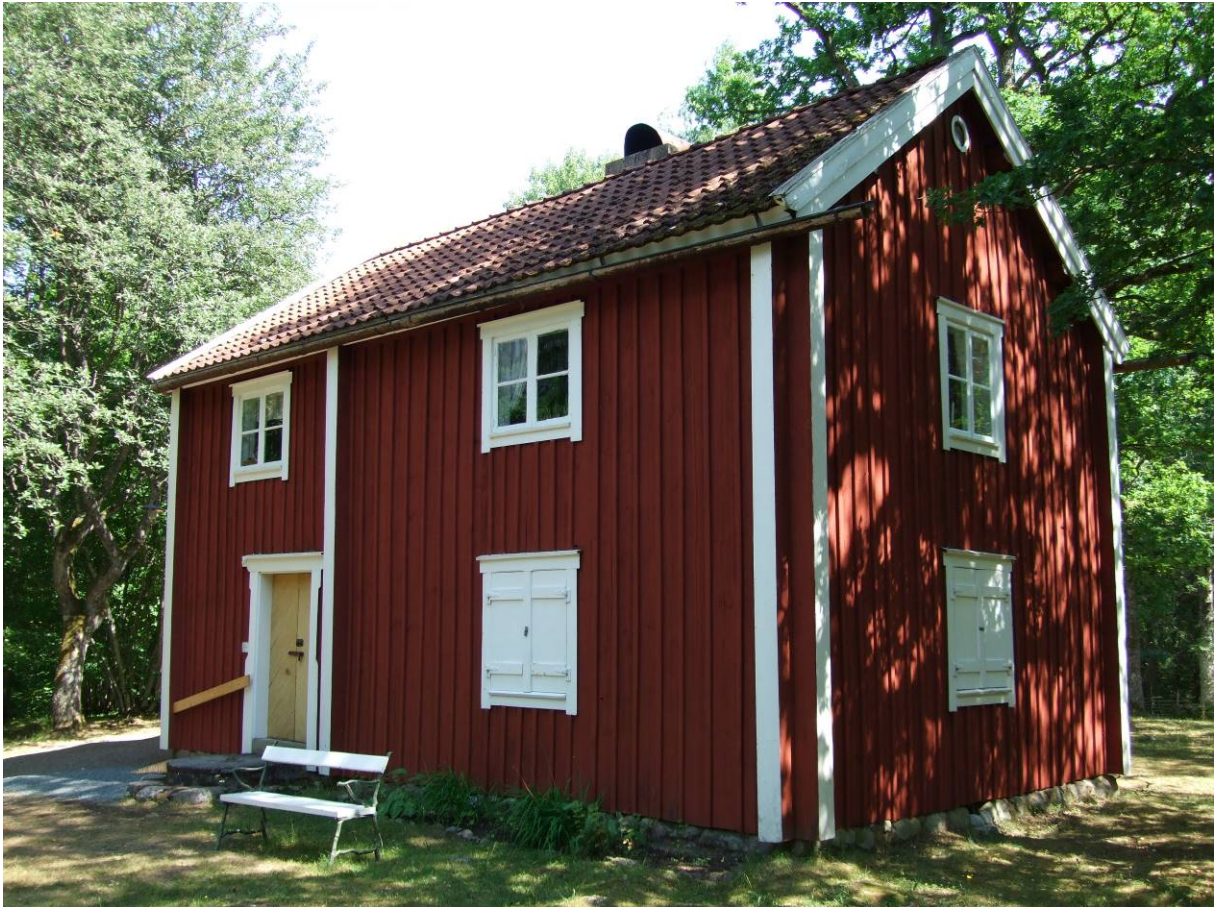
Skångesbostugan.

Hembygdsgård med bland annat en enkelstuga, Skångesbostugan, som flyttades till platsen 1955. Byggnaden har en knuttimmerstomme klädd i locklistpanel med knutlådor. Under-våningen är byggd omkring 1700, och stugan har byggts om och till 1856. Fataburen, kvadratisk i liggtimmer med spånbeklätt tälttak från omkring 1700, flyttades från Slåthults säteri 1958. Ladugården från 1817 är från Hults norrgård. Anläggningen förvaltas av hembygdsgårdsföreningen, vilken startades 1949.
