Rapport – Miljöteknisk markundersökning Hultet 1:1, Sörängens handelsområde, Nässjö.

Jambrén & Carlstedt Environmental Consulting AB
Vatten och Samhällsteknik AB

Projektnummer	2275
Fastighet	Hultet 1:1
Uppdragsgivare	Samhällsplaneringskontoret, Nässjö kommun
Kontaktperson uppdragsgivare	Philip Agerö
Upprättad av	Christer Carlstedt
Granskad av	Niklas Jambrén
Godkänd av	Niklas Jambrén
Datum	2024-01-25

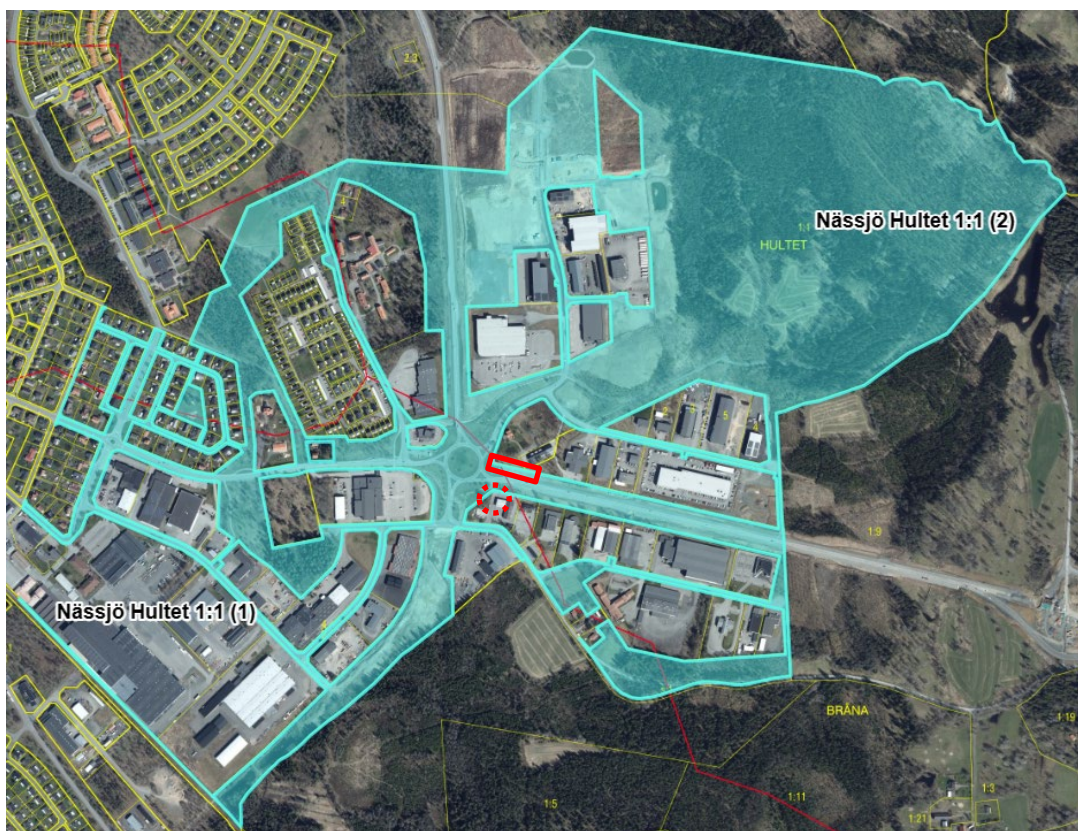
Figur 2. Ortofoto över fastigheten Hultet 1:1. Aktuellt undersökningsområde inom Hultet 1:1 i röd markering. Prickig röd markering utgör Mifo-objekt 153119 (Circle -K). Lantmäteriet, 2024.

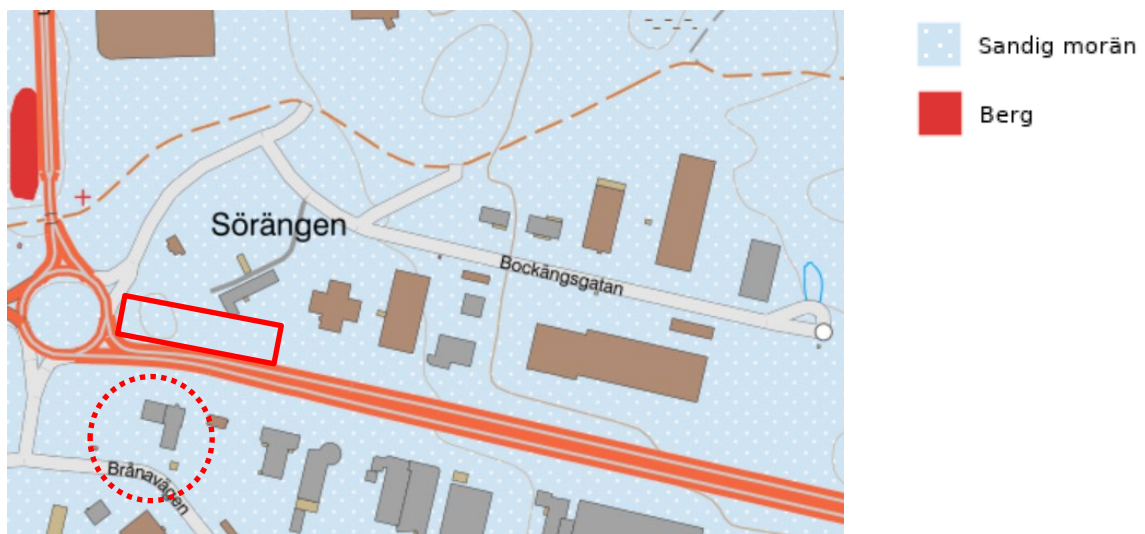
Geologiska förhållanden är av sandig morän med grundvattennivå på >2m (SGU, 2024). Enligt resultaten från genomförd undersökning utgörs geologin inom undersökningsområdet av ett övre lager fyllnadsmassor bestående av sten, grus och sand västerut, närmast rondellen, med inslag av mullrikt material österut. Vid den västra provtagningspunkten (BH1) underlagras fyllnadsmassorna av grusig sand. I de övriga punkterna (BH2-BH3) underlagras fyllnadsmassor av sandig morän, som huvudsakligen utgör områdets naturliga jordart, se figur 4. Fyllnadsmassorna har ett dokumenterat djup på 0,9-2 m.

Figur 4. SGU:s jordartskarta. Undersökningsområde inom röd helstreckad linje, drivmedelsstation inom prickad linje.

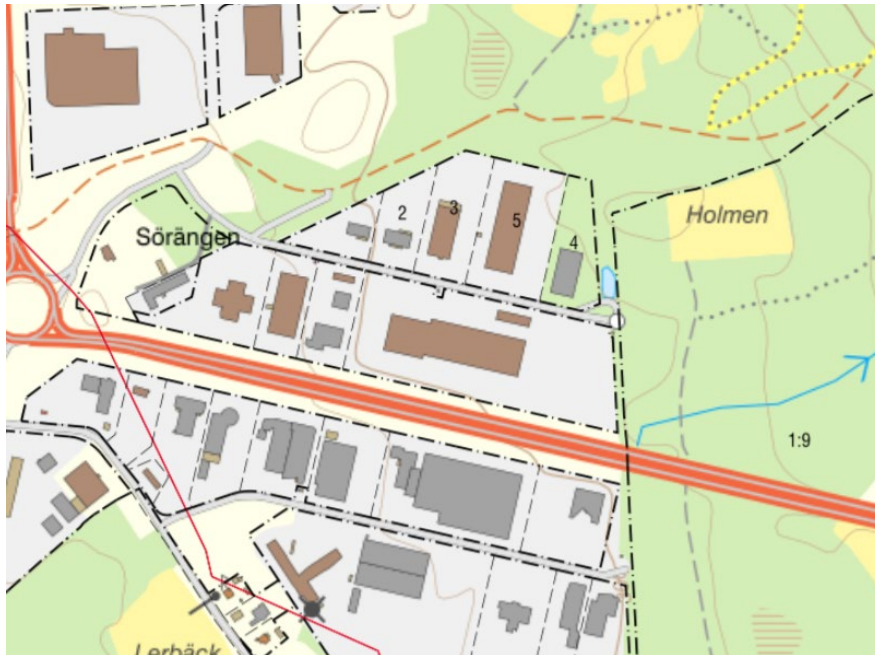
Grundvattenströmningen bedöms gå i nordostlig riktning baserat på inmätta grundvattennivåer. Närmaste ytvattenrecipient är Lövhultsbäcken, 800 sydostlig riktning från undersökningsområdet (se figur 5).

Figur 5. Karta från Lantmäteriet med ytvattenrecipienter.

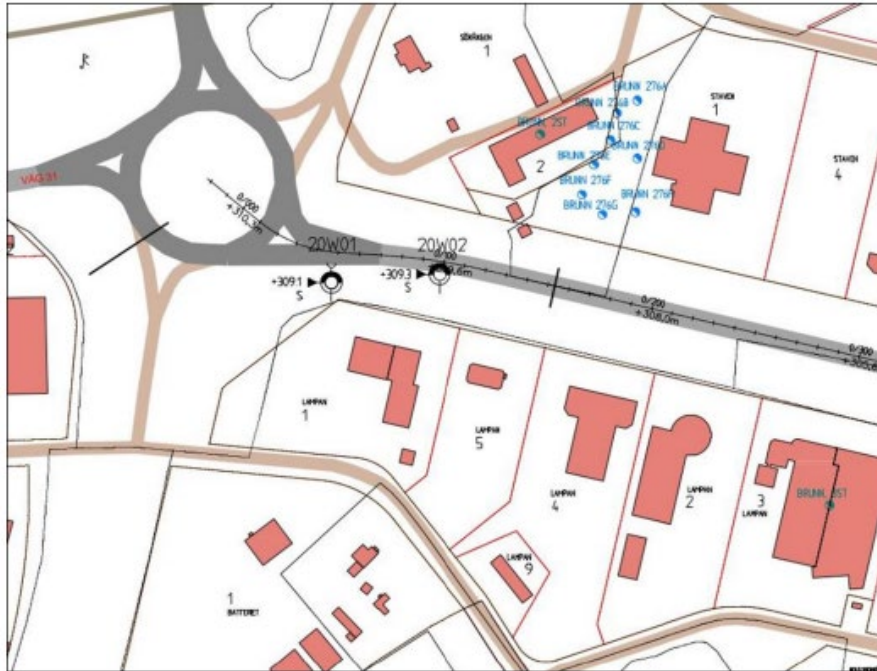
År 2020 genomförde WSP en miljöteknisk markundersökning på uppdrag av Trafikverket längs väg 40 som inkluderar området i direkt anslutning till Sörängsrondellen. Undersökningen omfattade två provtagningspunkter och analysresultatet påvisade låga halter av bensen i ett av två grundvattenprov. Analysresultaten på 0,12 µg/l underskred påtagligt tillämpade riktvärden. Undersökningen omfattade också jordprovtagning som inte påvisade några halter av oljerelaterade parametrar som överskrider laboratoriets rapporteringsgräns.

Figur 6. Karta med tidigare jordprovpunkter, WSP 2020.

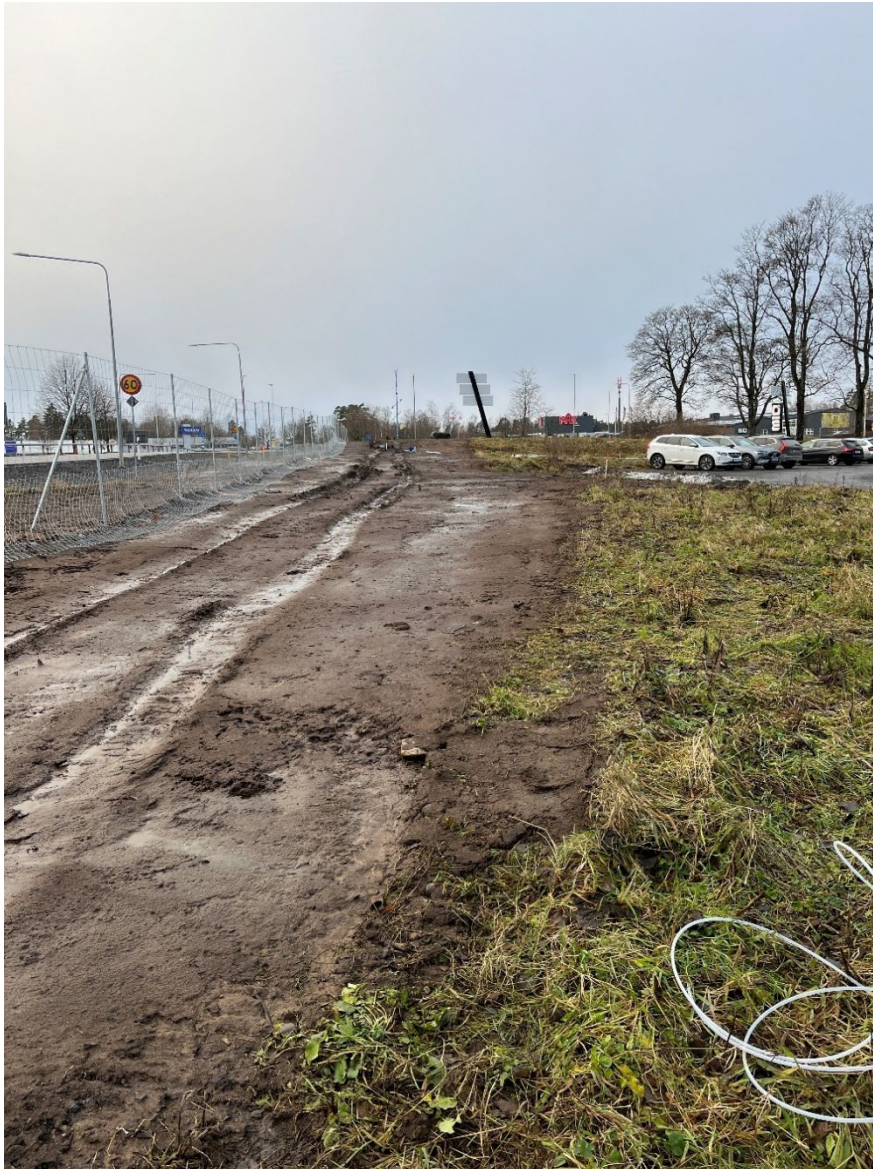
Figur 7. Undersökningsområdet vid grundvattenprovtagning.
