Åtgärdsförslag Västra Staden, Etapp 1

Nässjö kommun
2021

1 Sammanfattning

Trapezia AB har på uppdrag av Nässjö kommun tagit fram ett åtgärdsförslag för hur förorenade massor ska hanteras inom del av Västra Staden, Etapp 1. Åtgärdsförslaget innefattar tre separata fastigheter; Åker 1:1, Gjutaren 11 och Gjutaren 13.

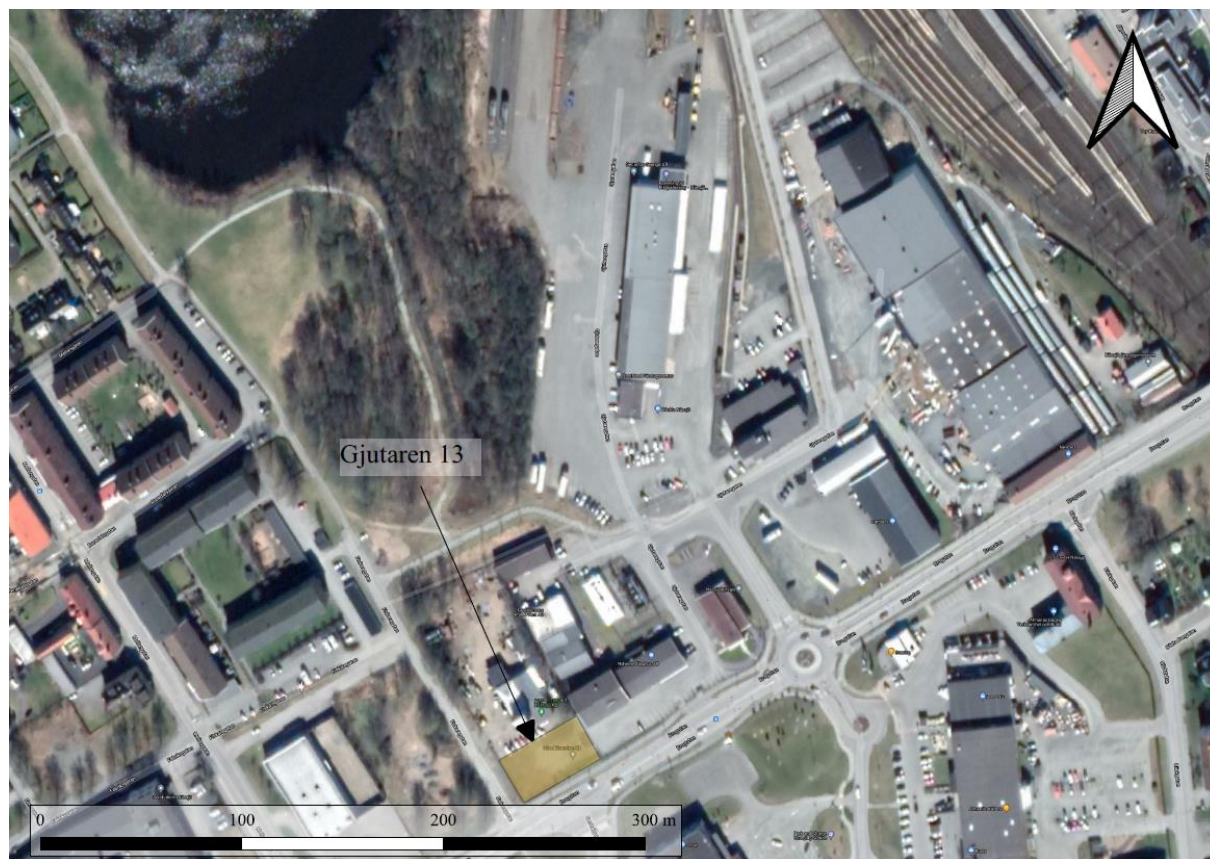
Figur 2: Kartbild med fastighet Gjutaren 13 markerad i gult.

Gjutaren 13 var tidigare en del av fastigheten Gjutaren 11. Fastigheten styckades av så att företaget (Höre Bilservice AB) som nyttjade området kunde köpa loss fastigheten. Företaget har bedrivit verksamhet på området sedan 1976¹.
